# Hochwasservorsorgekonzept Ortsgemeinde Veitsrodt

# Ablauf „Vorstellung HWV-Konzept“

## OG Veitsrodt: Defizitanalyse & Maßnahmenkatalog

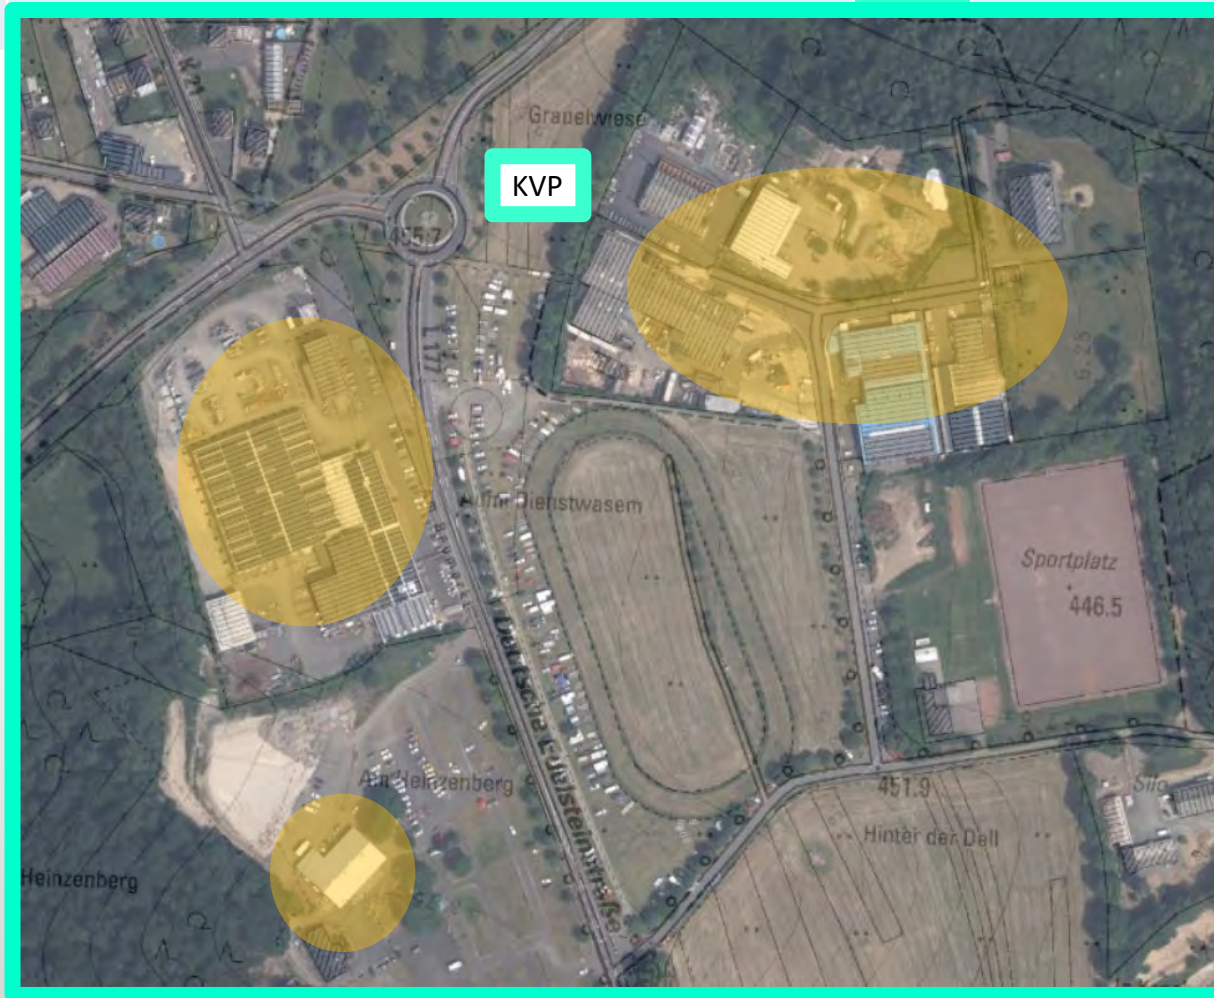
| Objekt/ Lage | Kategorie | Defizit | Nr. | Maßnahme |
|---|---|---|---|---|
| Gewerbe um „KVP“ | Lokale Oberflächenwässer | Lokale Überschwemmung möglich | 1 | Objektschutz erforderlich |

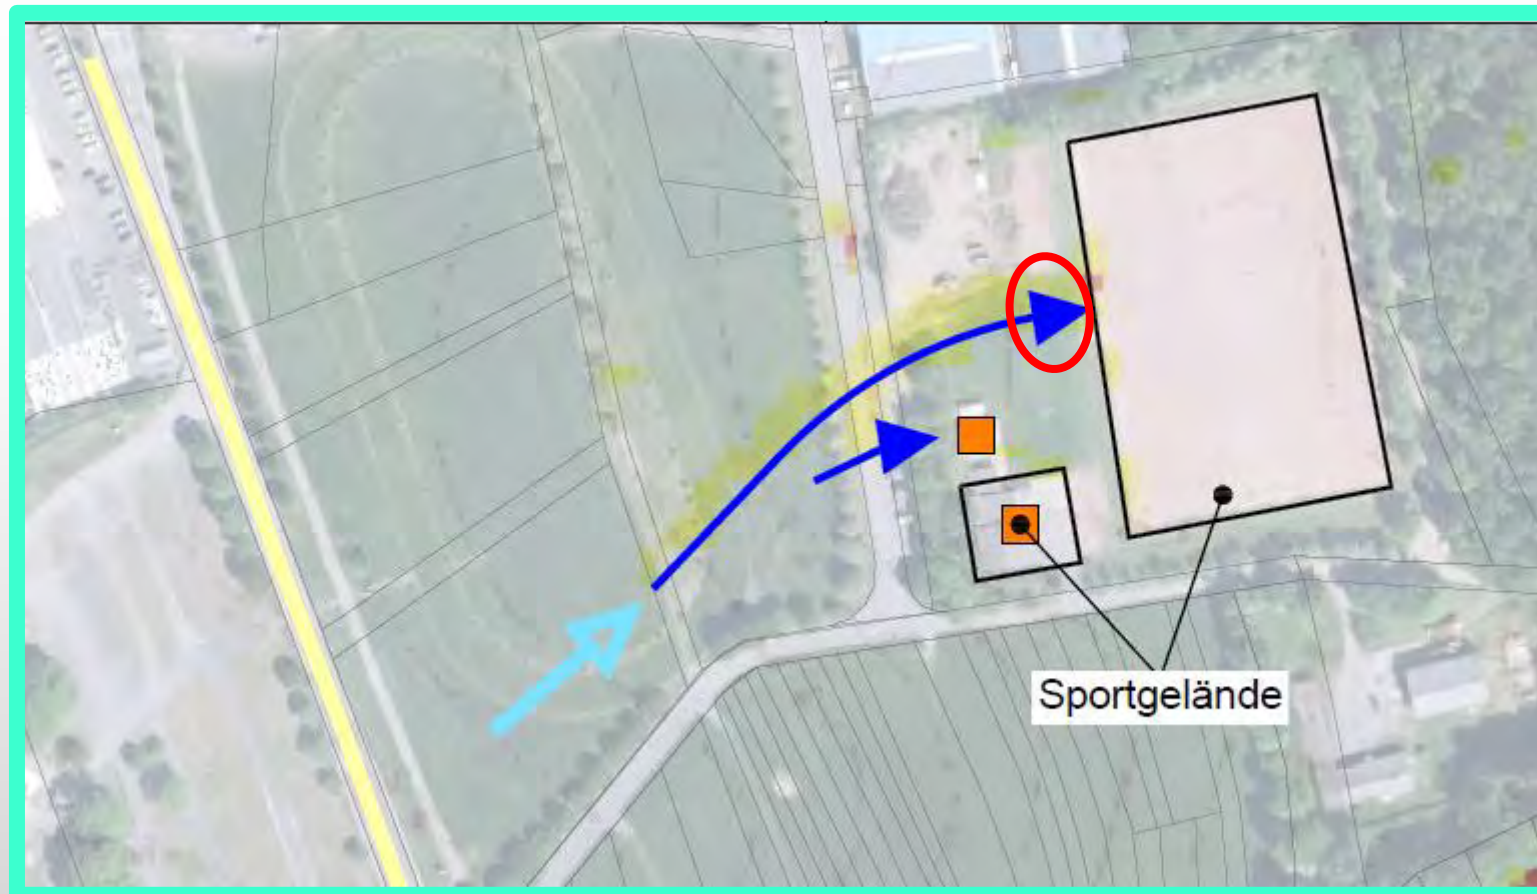
| Objekt/ Lage | Kategorie | Defizit | Nr. | Maßnahme |
|---|---|---|---|---|
| Sportplatz | Unkontrollierter Oberflächenabfluss | - Überschwemmung des Sportgeländes möglich | | <ul style="list-style-type: none"> <li>- Objektschutz Gebäude</li> <li>- Evtl. Rückhaltemulde</li> </ul> |

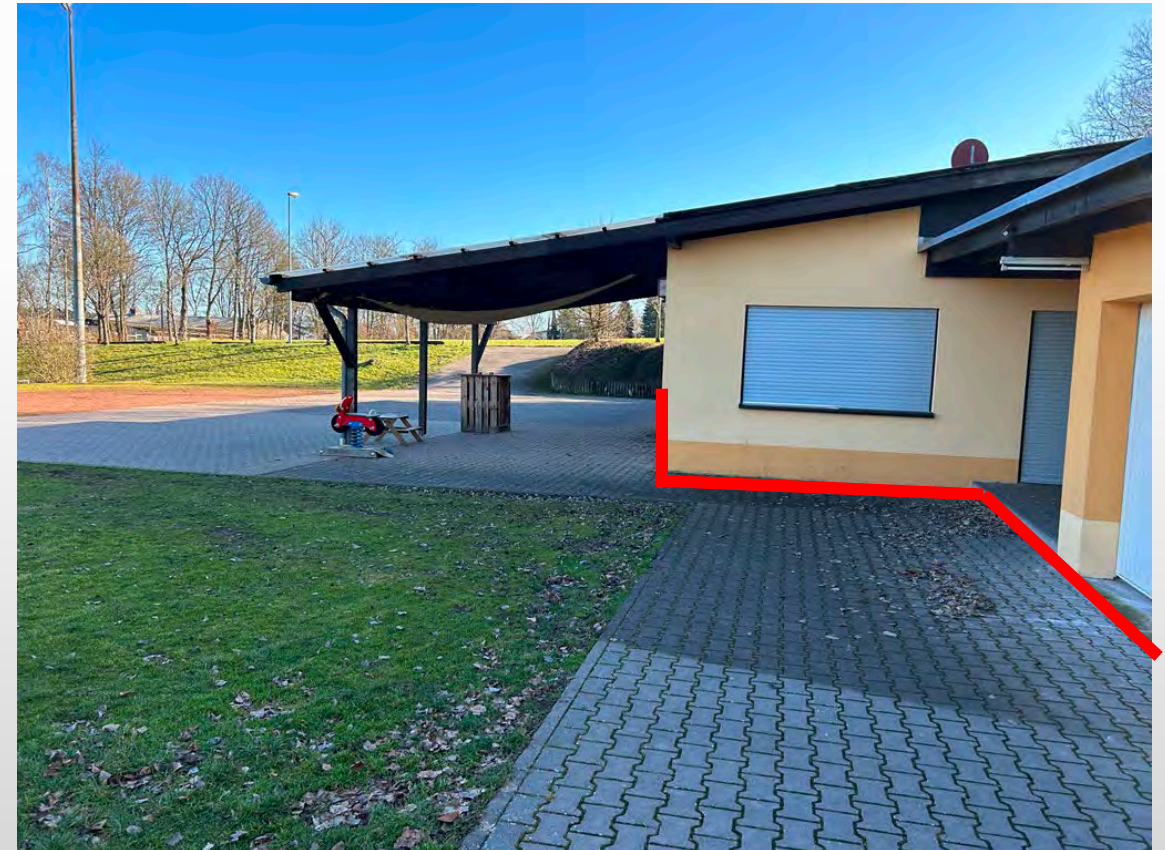
| Objekt/ Lage | Kategorie | Defizit | Nr. | Maßnahme |
|---|---|---|---|---|
| Sportplatz | Unkontrollierter Oberflächenabfluss | - Überschwemmung des Sportgeländes möglich | 2 | Objektschutz Gebäude |

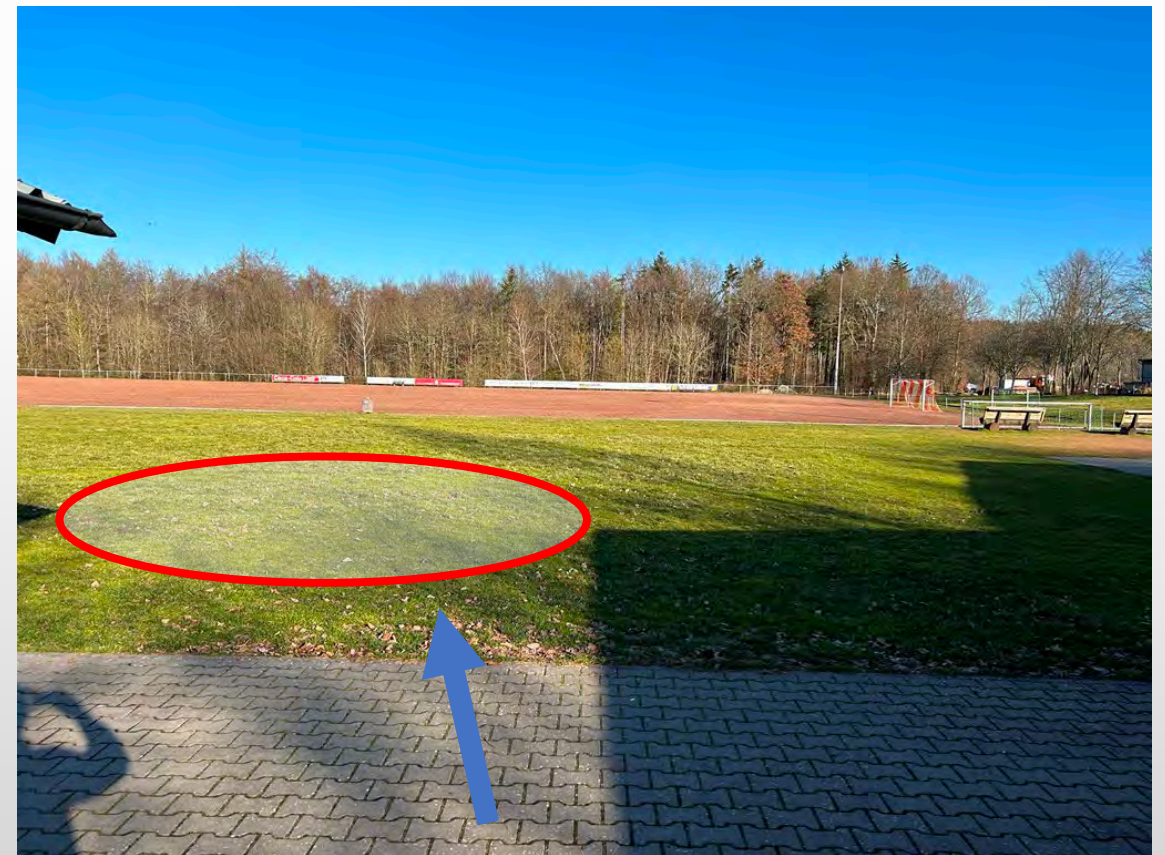
| Objekt/ Lage | Kategorie | Defizit | Nr. | Maßnahme |
|---|---|---|---|---|
| Sportplatz | Unkontrollierter Oberflächenabfluss | - Überschwemmung des Sportgeländes möglich | 3 | Evtl. kleine Mulde als „Wassersammelstelle“ |

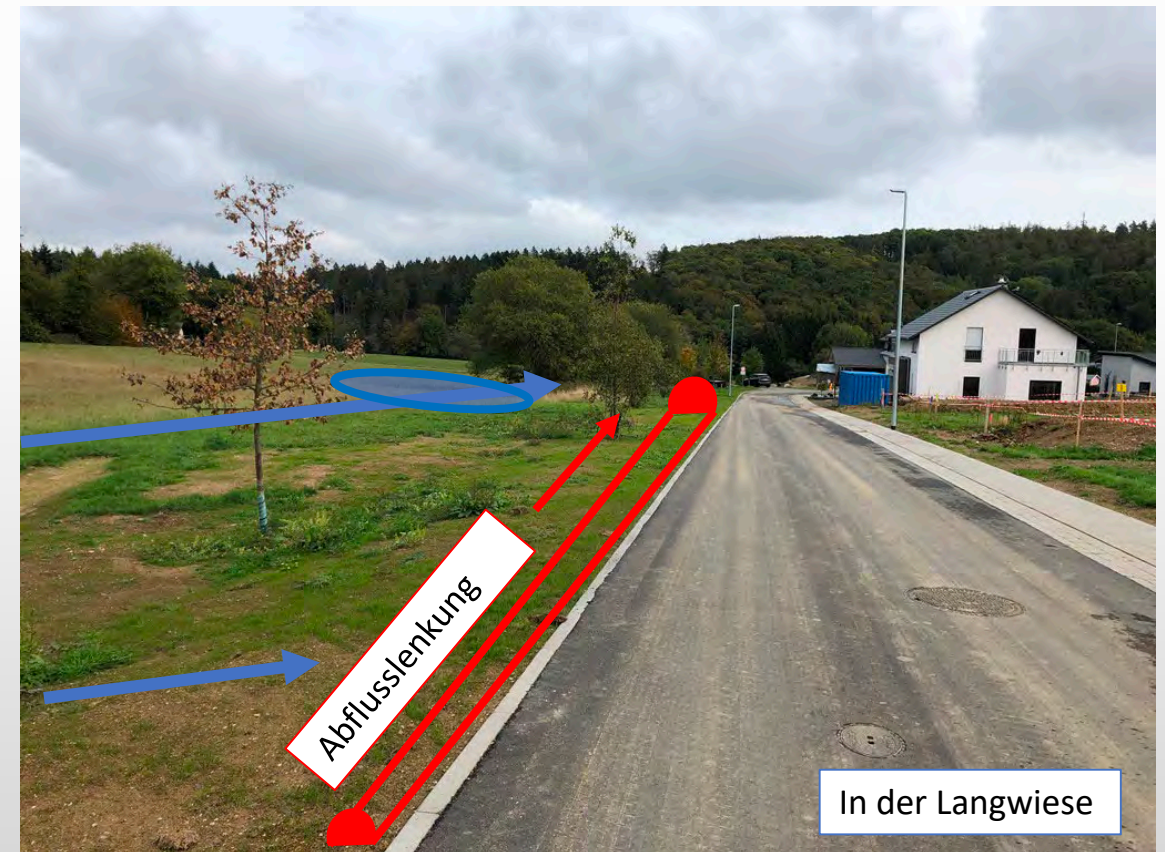
| Objekt/ Lage | Kategorie | Defizit | Nr. | Maßnahme |
|---|---|---|---|---|
| In der Langwiese | Abfluss durch Bebauung | - Breitflächiger Abfluss entlang NBG | 4 | Abflusslenkung |
| | | | 5 | Rückhaltung erweitern |

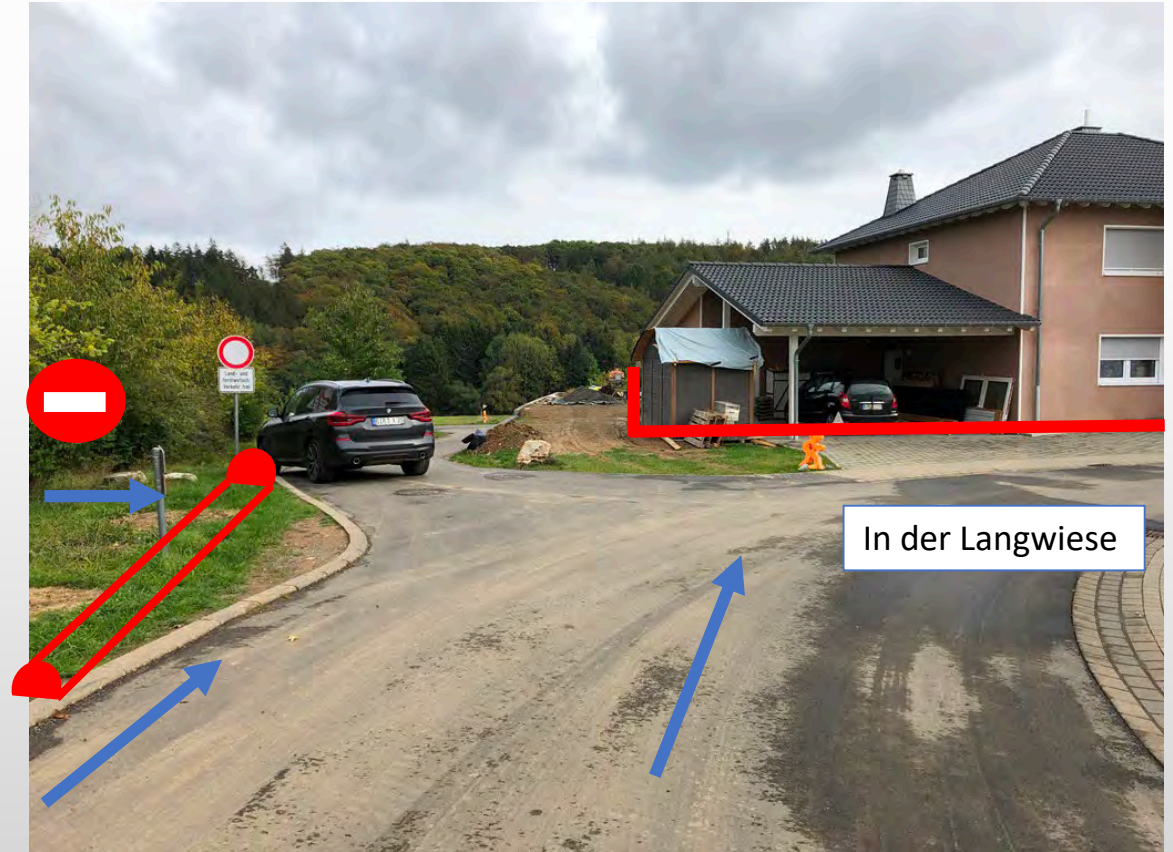
| Objekt/ Lage | Kategorie | Defizit | Nr. | Maßnahme |
|---|---|---|---|---|
| In der Langwiese | Abfluss durch Bebauung | - Breitflächiger Abfluss entlang NBG | 4 | Abflusslenkung |
| | | | 6 | Gebäudeschutz |
| | | | 7 | Hinweis an Rettungskräfte |

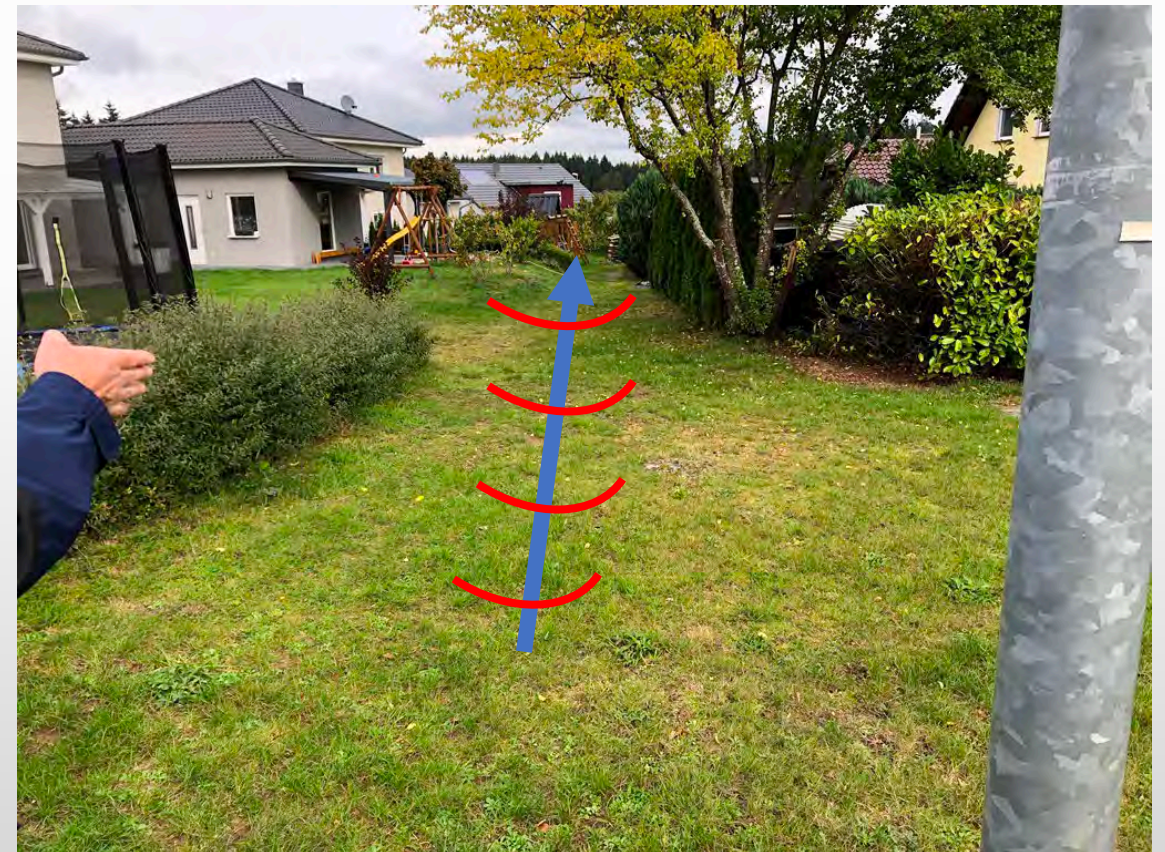
| Objekt/ Lage | Kategorie | Defizit | Nr. | Maßnahme |
|---|---|---|---|---|
| In der Langwiese | Entwässerungsgraben | - Grabenprofil unzureichend | 8 | Graben instandsetzen |

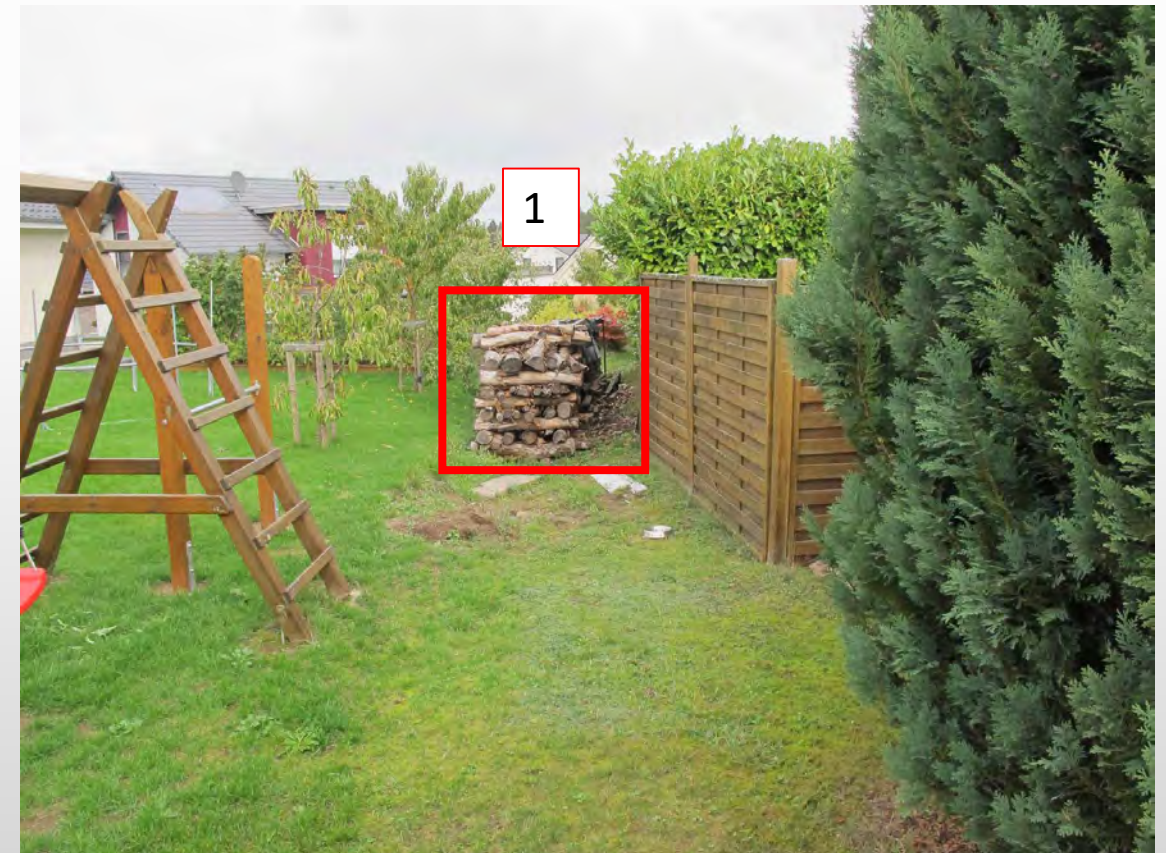
| Objekt/ Lage | Kategorie | Defizit | Nr. | Maßnahme |
|---|---|---|---|---|
| In der Langwiese | Entwässerungsgraben | - „Sperrgut“ im Abflussbereich | 9 | Abflussquerschnitt freihalten |

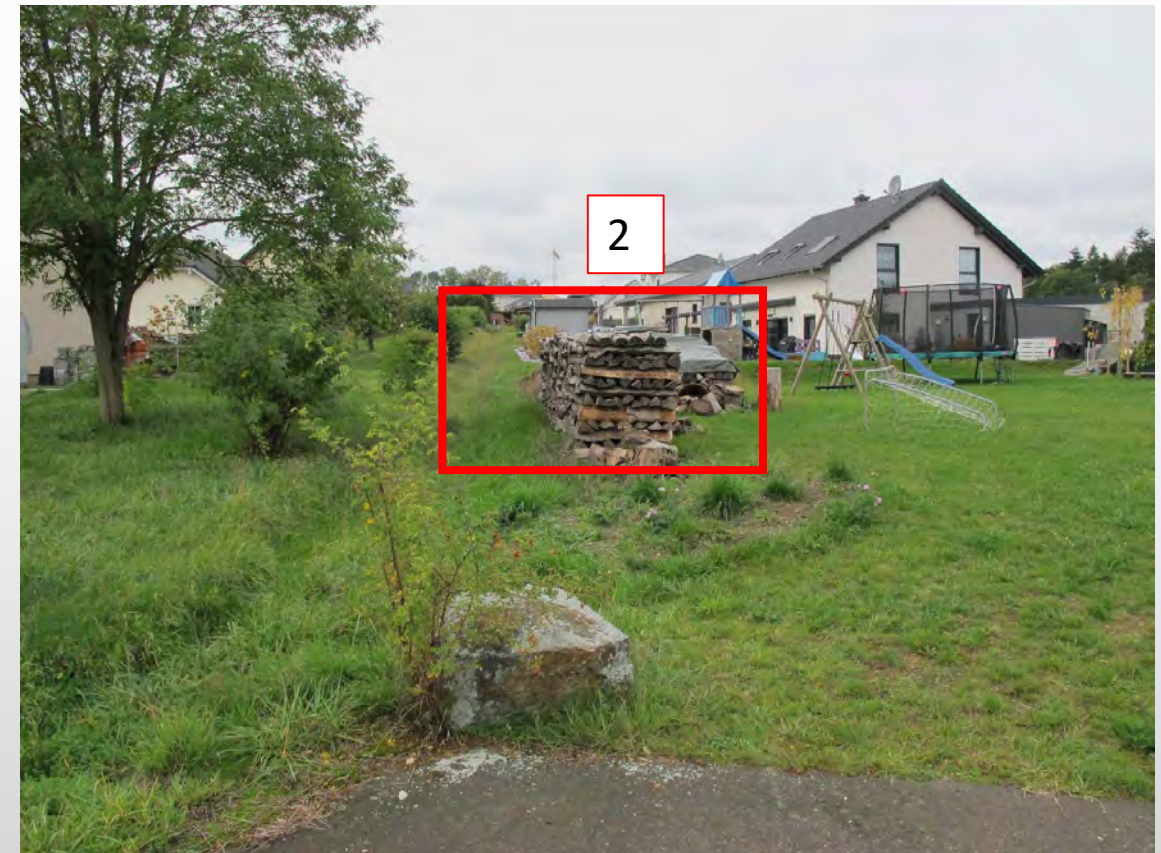
| Objekt/ Lage | Kategorie | Defizit | Nr. | Maßnahme |
|---|---|---|---|---|
| In der Langwiese | Entwässerungsgraben | - „Sperrgut“ im Abflussbereich | 10 | Abflussquerschnitt freihalten |

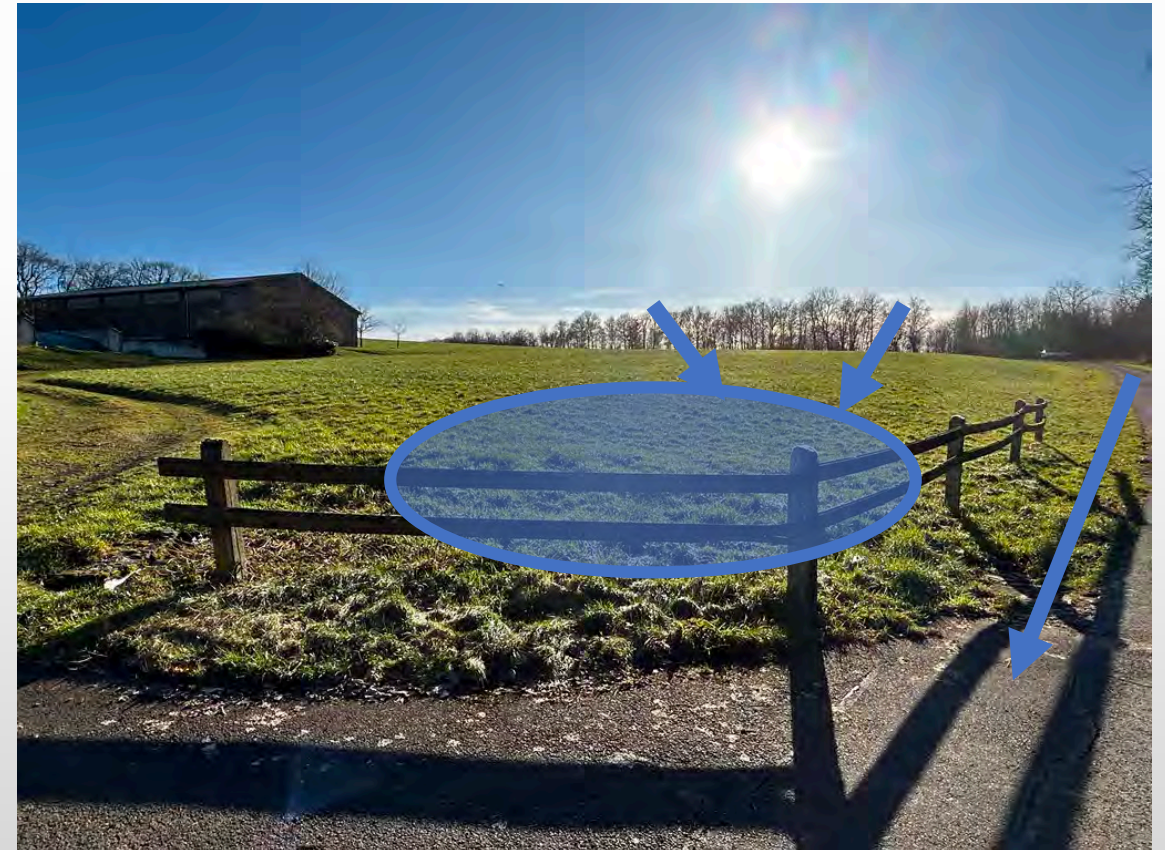
| Objekt/ Lage | Kategorie | Defizit | Nr. | Maßnahme |
|---|---|---|---|---|
| Wirtschafts-<br>weg | Unkontrollierter<br>Außengebiets-<br>abfluss | - Breitflächiger Abfluss Richtung<br>Bebauung | 11 | Rückhaltemulde |

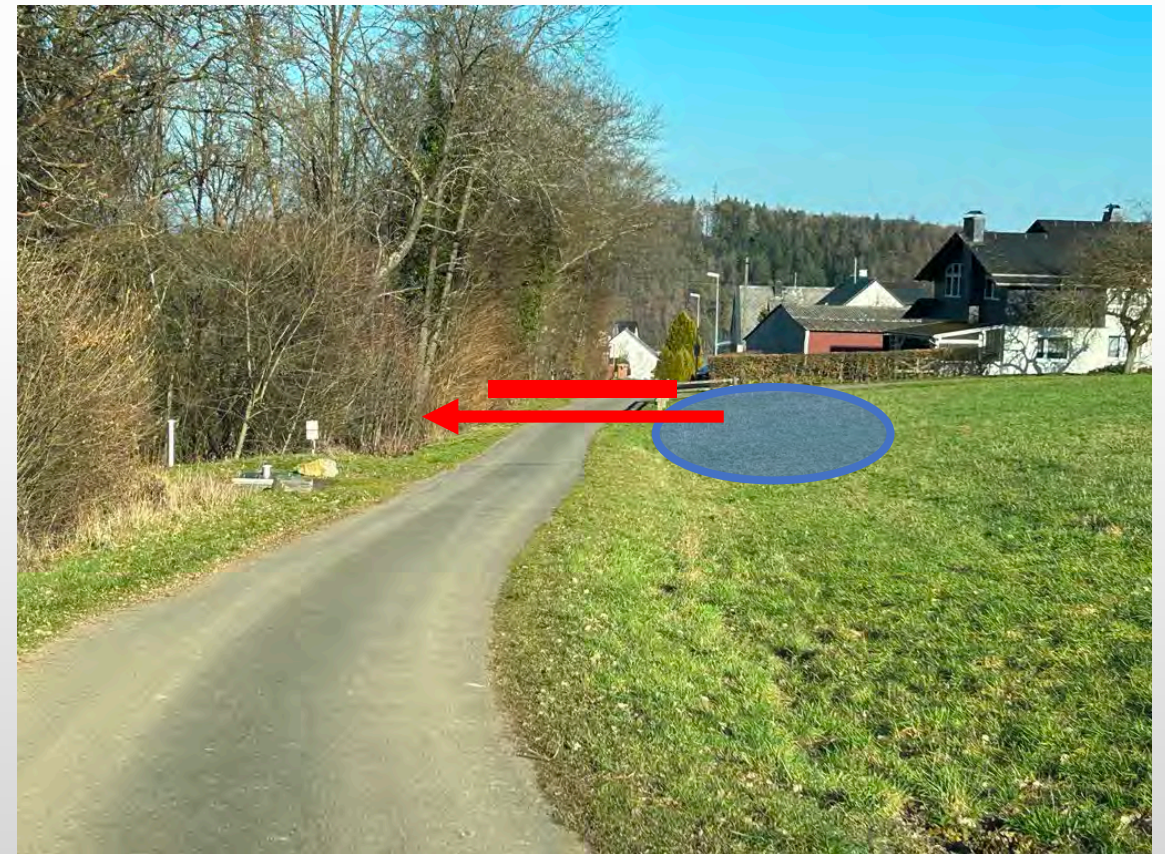
| Objekt/ Lage | Kategorie | Defizit | Nr. | Maßnahme |
|---|---|---|---|---|
| Wirtschafts-<br>weg | Unkontrollierter<br>Außengebiets-<br>abfluss | - Breitflächiger Abfluss durch Bebauung | 11 | - Rückhaltemulde |
| | | | 12 | - Abflusslenkung |

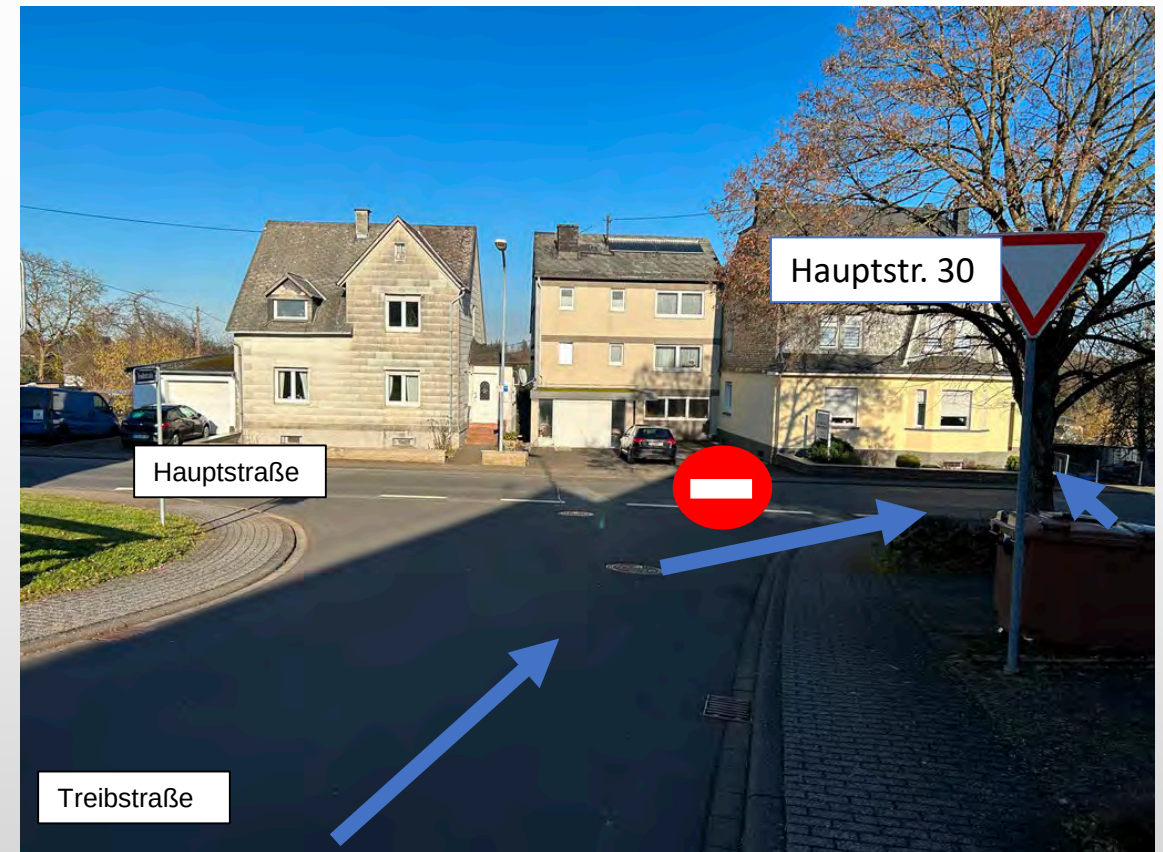
| Objekt/ Lage | Kategorie | Defizit | Nr. | Maßnahme |
|---|---|---|---|---|
| Treibstraße/<br>Hauptstr. | Unkontrollierter<br>Abfluss durch<br>Bebauung | - Breitflächiger Abfluss durch Bebauung/<br>schlechte Passierbarkeit | 16 | Hinweis an Rettungsdienste |

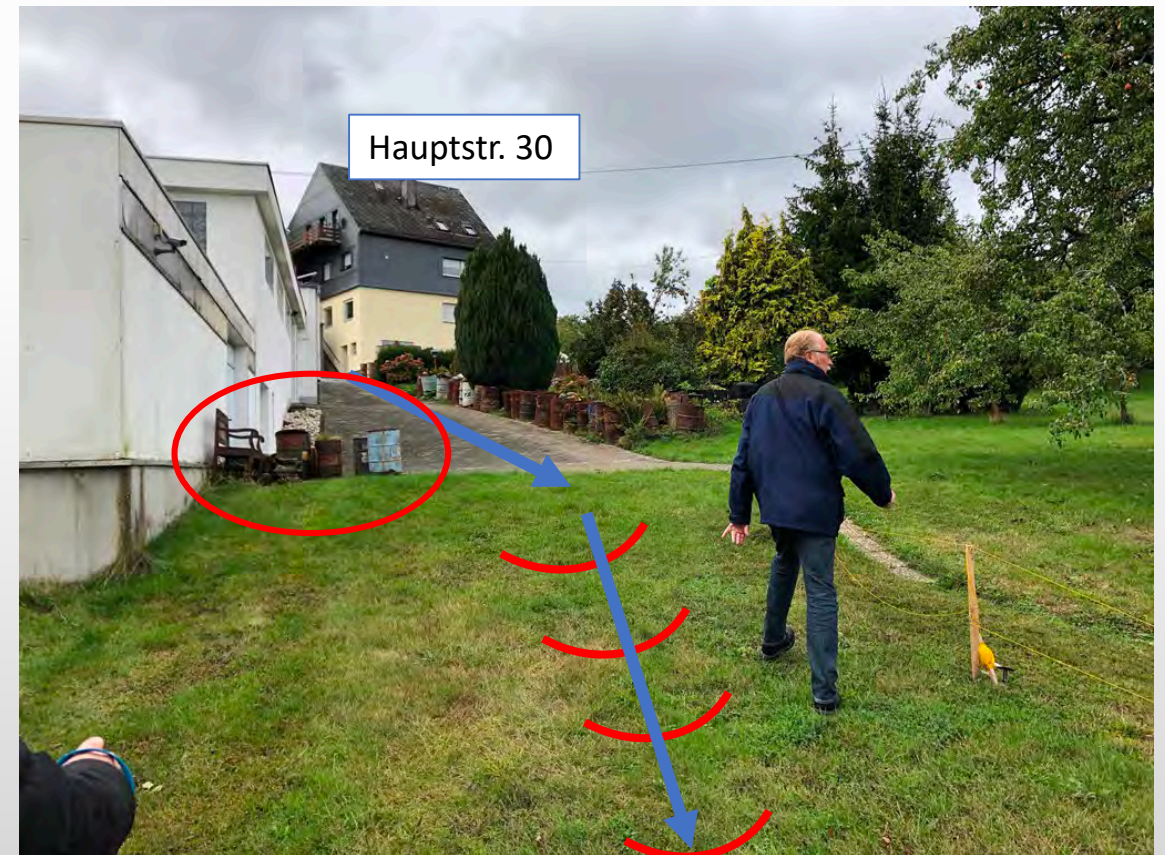
| Objekt/ Lage | Kategorie | Defizit | Nr. | Maßnahme |
|---|---|---|---|---|
| Hauptstr./<br>Spitzgarten | Unkontrollierter<br>Abfluss durch<br>Bebauung | - Breitflächiger Abfluss durch Bebauung<br>- Sperrgut im Abflussquerschnitt | 18<br>19 | „Flutgraben“/ Abflusslenkung<br>Abflussquerschnitt freihalten |

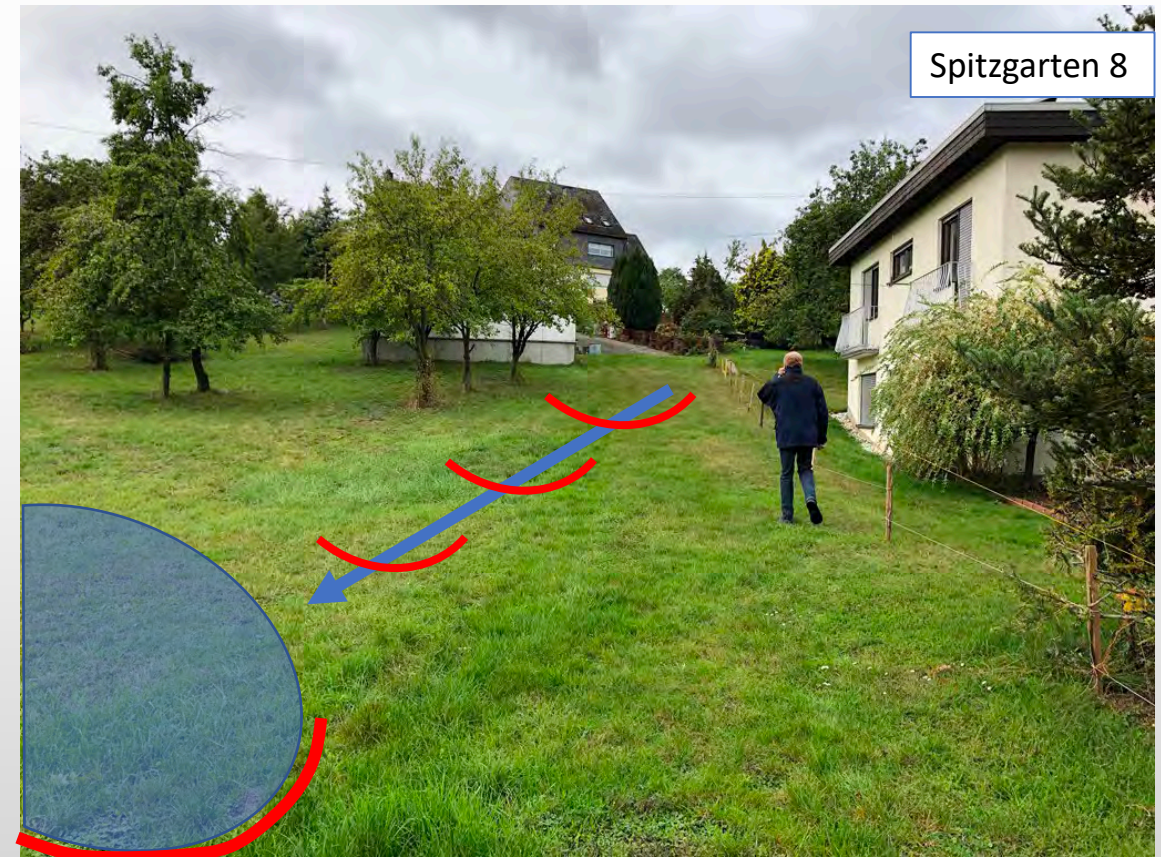
| Objekt/ Lage | Kategorie | Defizit | Nr. | Maßnahme |
|---|---|---|---|---|
| Spitzgarten | Unkontrollierter Abfluss durch Bebauung | <ul style="list-style-type: none"> <li>- Unkontrollierter Abfluss</li> <li>- Fehlende Rückhaltung</li> </ul> | 18 | Flutgraben/ Abflusslenkung |
| | | | 20 | Rückhaltung durch Erddamm |

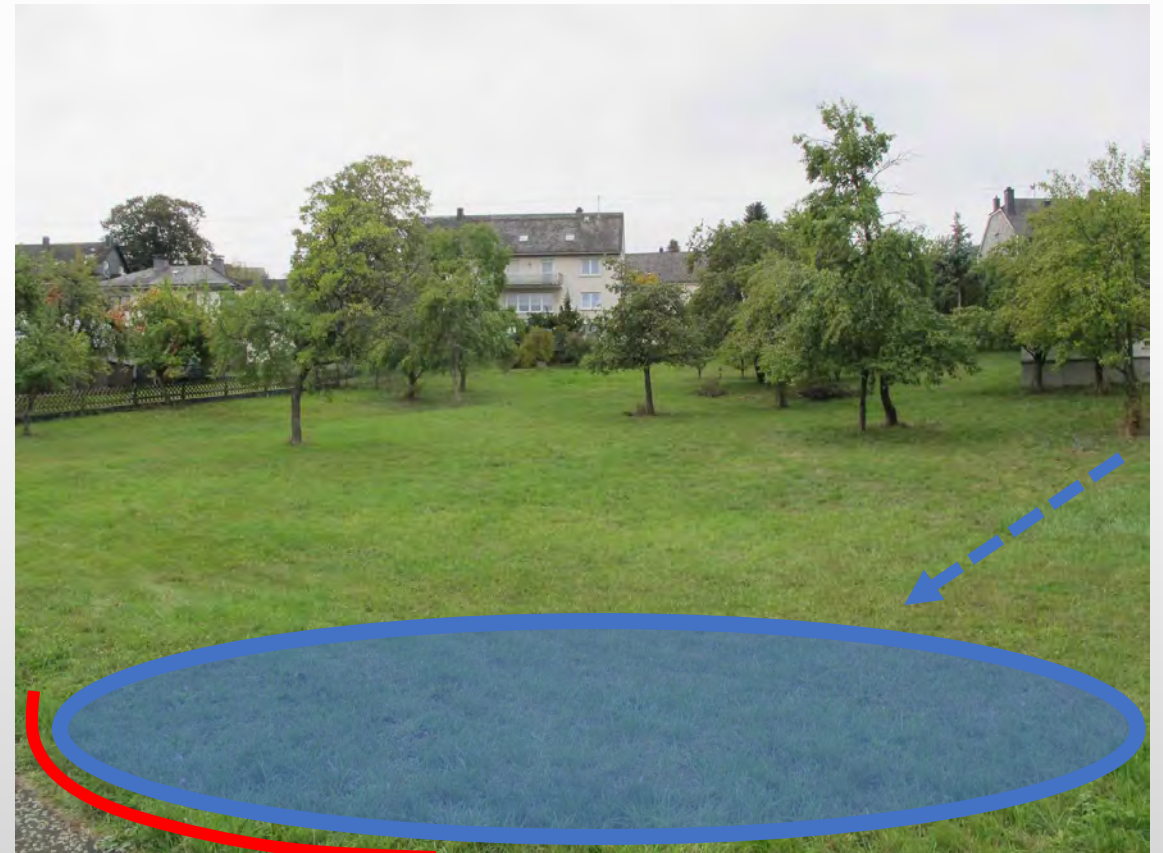
| Objekt/ Lage | Kategorie | Defizit | Nr. | Maßnahme |
|---|---|---|---|---|
| Spitzgarten | Unkontrollierter Abfluss durch Bebauung | - Fehlende Rückhaltung | 20 | Rückhaltung durch Erddamm |

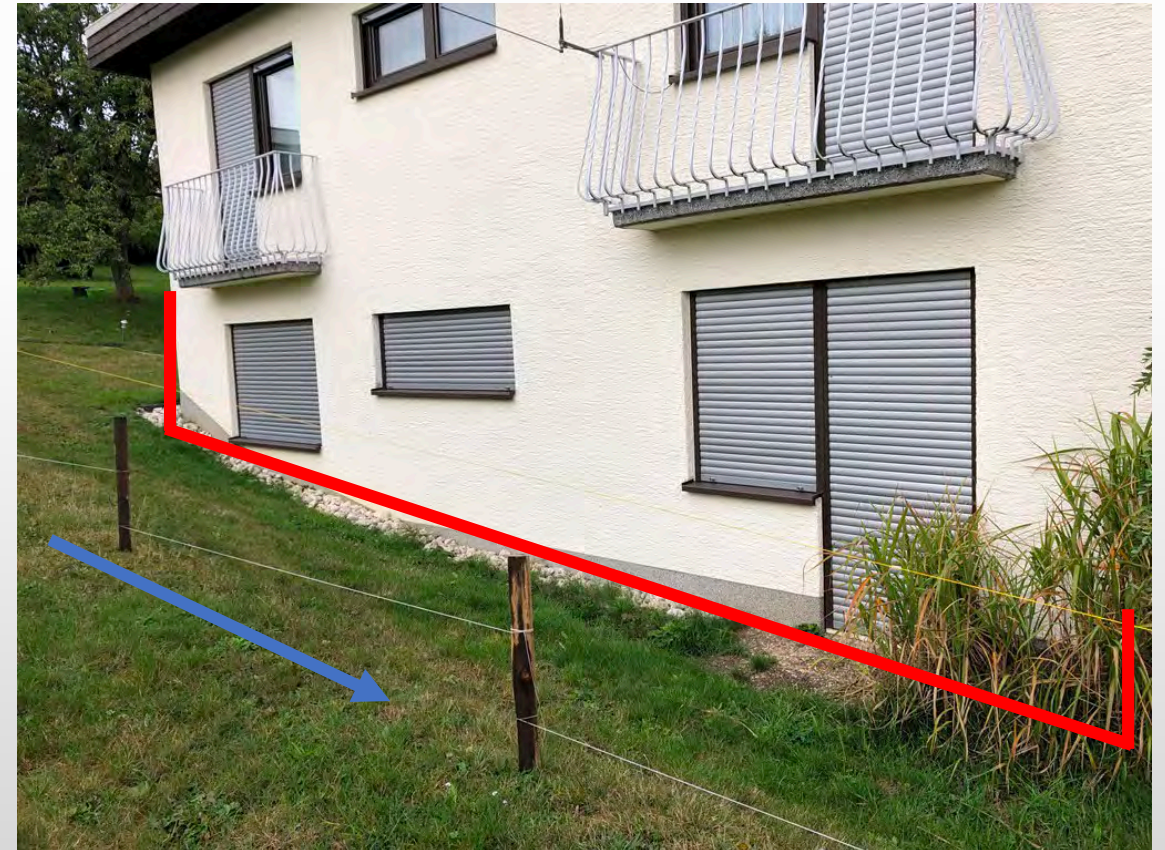
| Objekt/ Lage | Kategorie | Defizit | Nr. | Maßnahme |
|---|---|---|---|---|
| Spitzgarten | Unkontrollierter Abfluss durch Bebauung | - Fehlender Objektschutz | 21 | Gebäudeschutz |

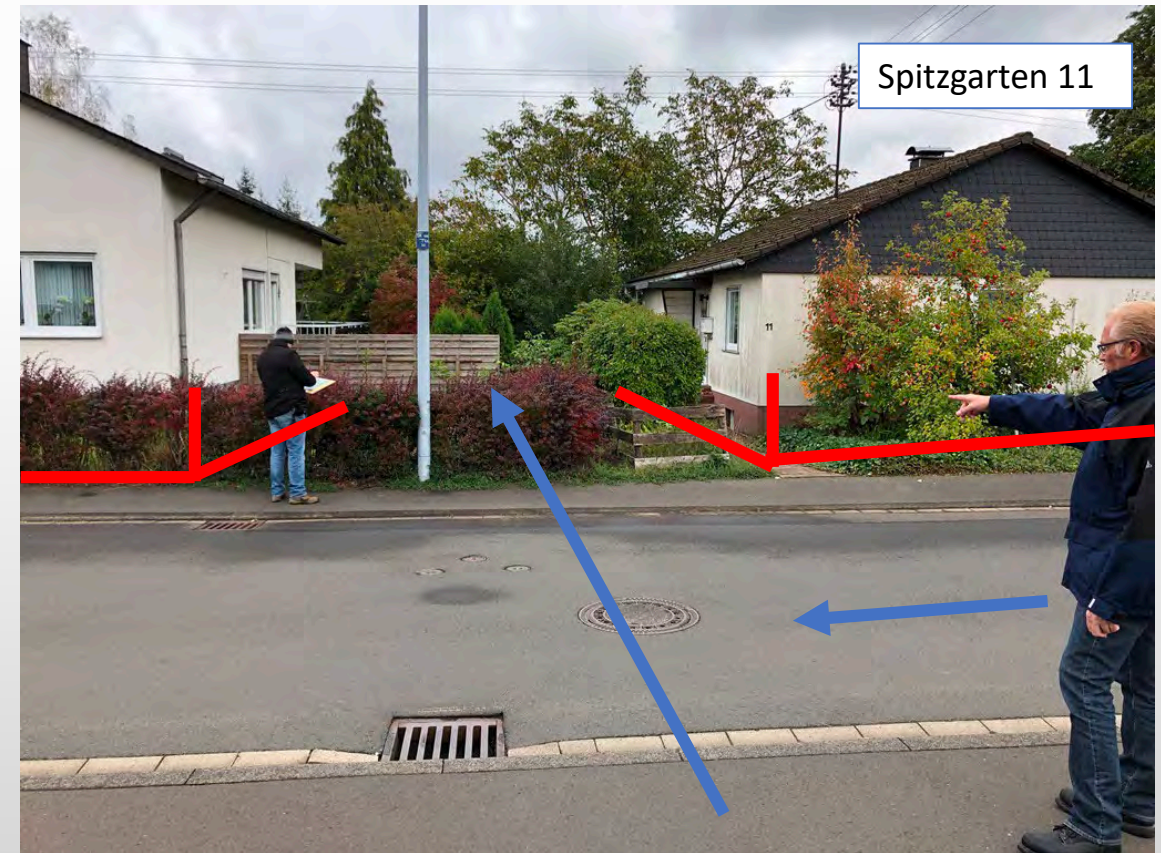
| Objekt/ Lage | Kategorie | Defizit | Nr. | Maßnahme |
|---|---|---|---|---|
| Spitzgarten | Unkontrollierter Abfluss durch Bebauung | - Fehlender Objekteschutz | 23 | Gebäudeschutz |

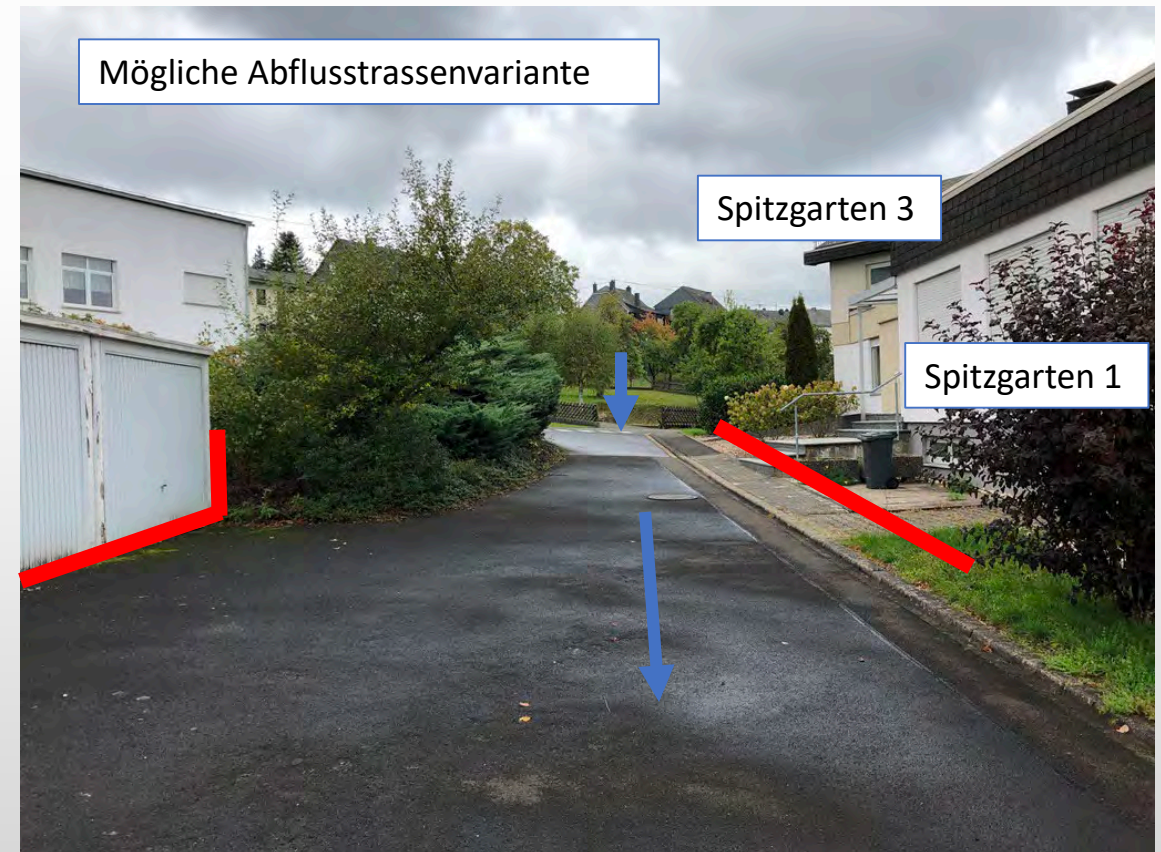
| Objekt/ Lage | Kategorie | Defizit | Nr. | Maßnahme |
|---|---|---|---|---|
| Spitzgarten | Unkontrollierter Abfluss durch Bebauung | - Breitflächiger Abfluss durch Bebauung | 24 | Gebäudeschutz |

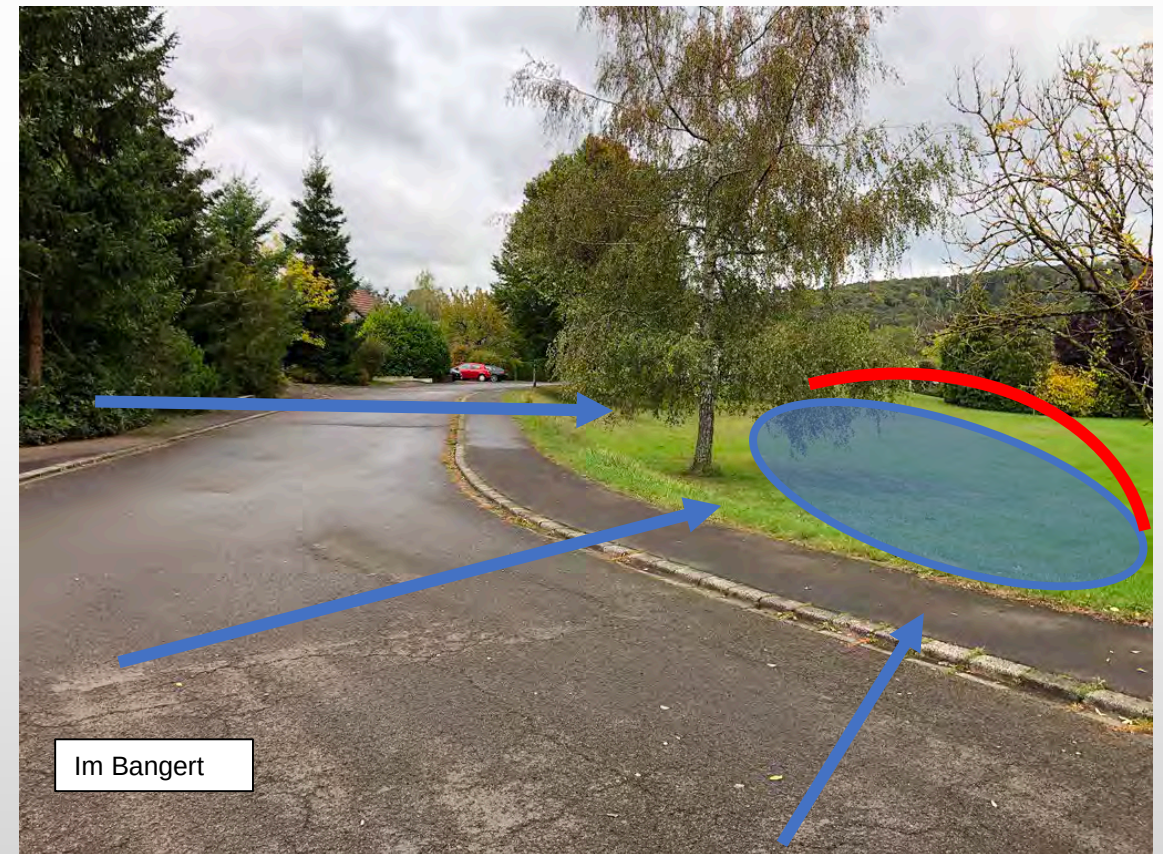
| Objekt/ Lage | Kategorie | Defizit | Nr. | Maßnahme |
|---|---|---|---|---|
| Im Bangert | Unkontrollierter Abfluss durch Bebauung | - Fehlende Rückhaltung | 26 | Rückhaltung durch Erddamm |

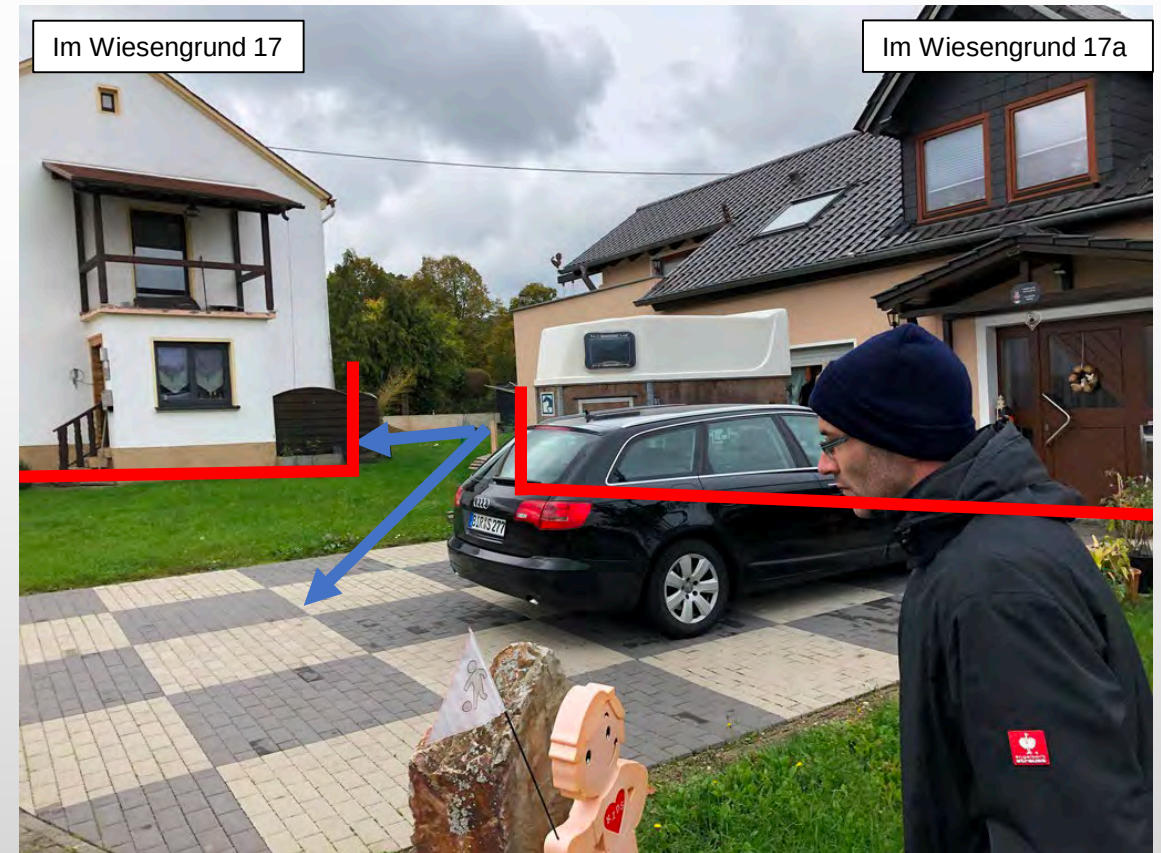
| Objekt/ Lage | Kategorie | Defizit | Nr. | Maßnahme |
|---|---|---|---|---|
| Im Wiesengrund | Unkontrollierter Abfluss durch Bebauung | - Fehlender Objektschutz | 30 | Gebäudeschutz |

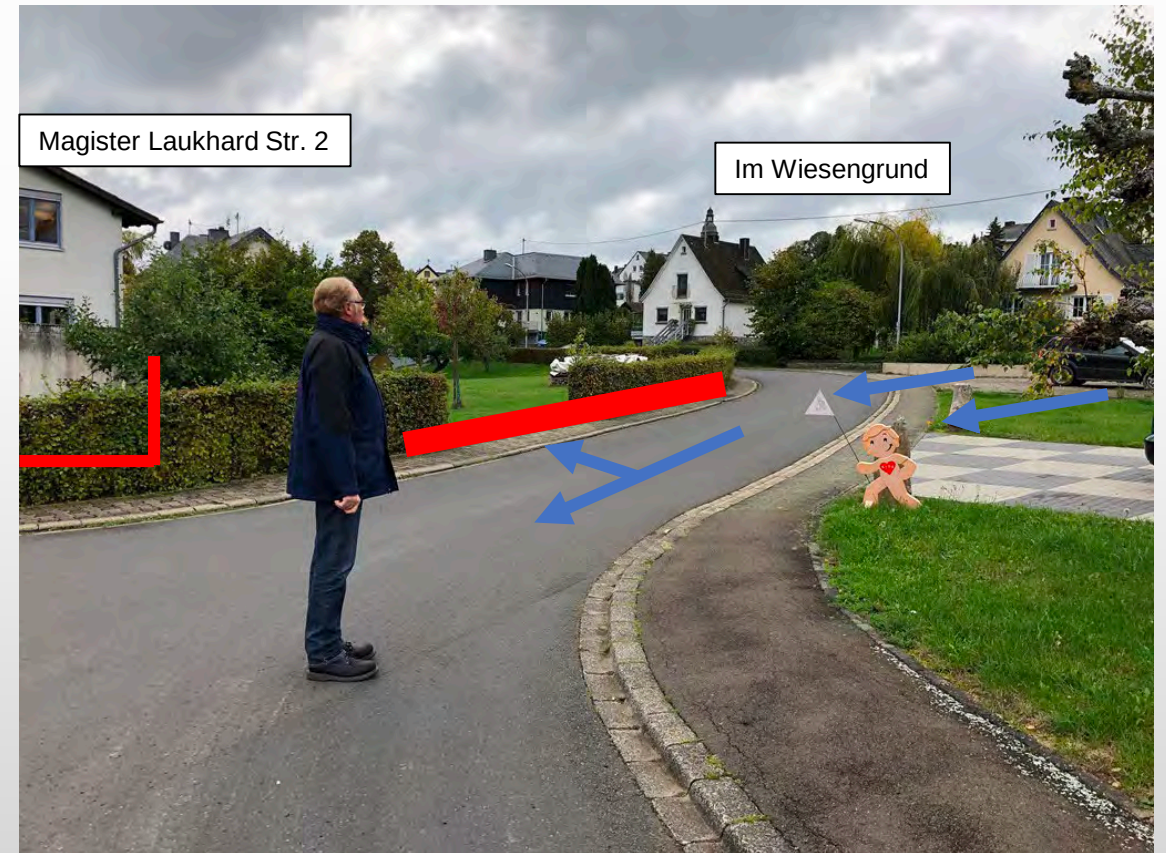
| Objekt/ Lage | Kategorie | Defizit | Nr. | Maßnahme |
|---|---|---|---|---|
| Im Wiesengrund | Unkontrollierter Abfluss durch Bebauung | - Fehlender Objektschutz | 31 | Gebäudeschutz |
| | | | 32 | Abflusslenkung ? |
