# Hochwasservorsorgekonzept Ortsgemeinde Veitsrodt

# Ablauf „Vorstellung HWV-Konzept“

## OG Veitsrodt: Defizitanalyse & Maßnahmenkatalog

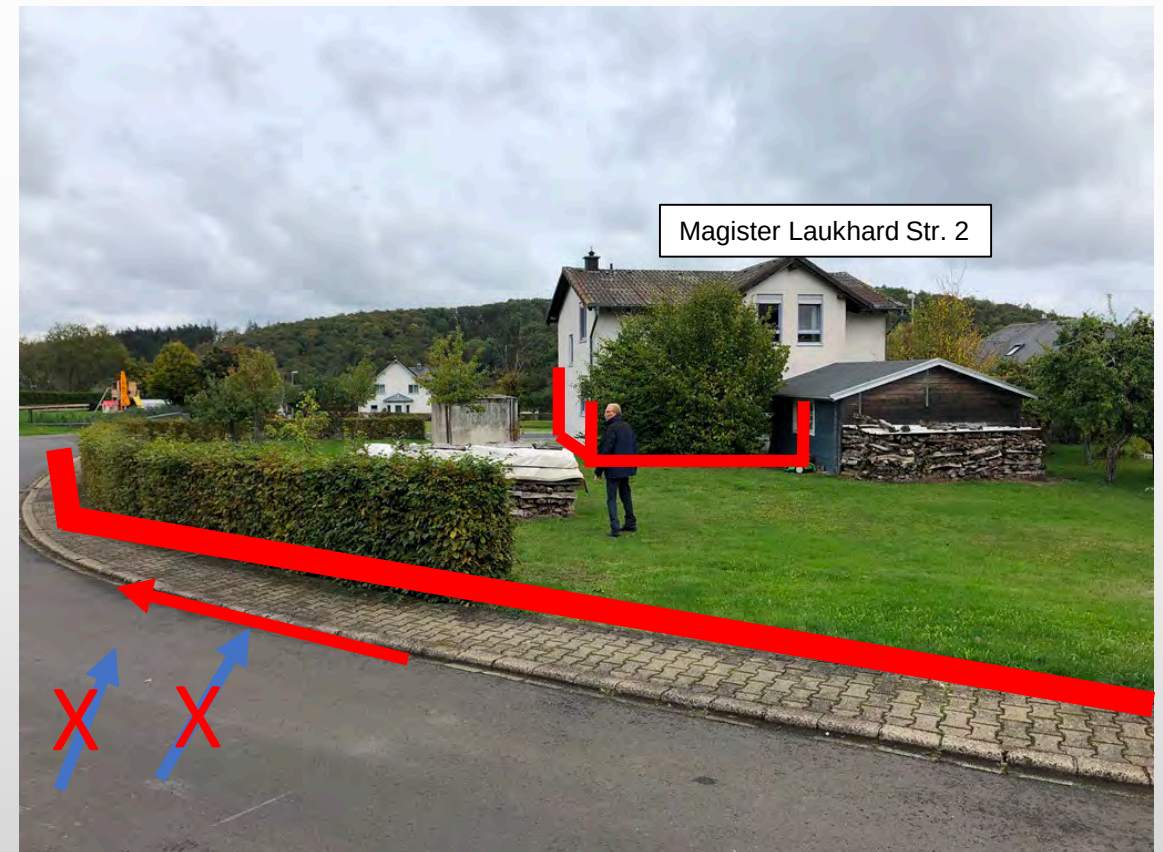
| Objekt/ Lage | Kategorie | Defizit | Nr. | Maßnahme |
|---|---|---|---|---|
| Im Wiesen-<br>grund/<br>Magister<br>Laukhard Str. | Unkontrollierter<br>Abfluss durch<br>Bebauung | - Fehlender Objektschutz | 31 | Gebäudeschutz |
| | | | 32 | Abflusslenkung ? |

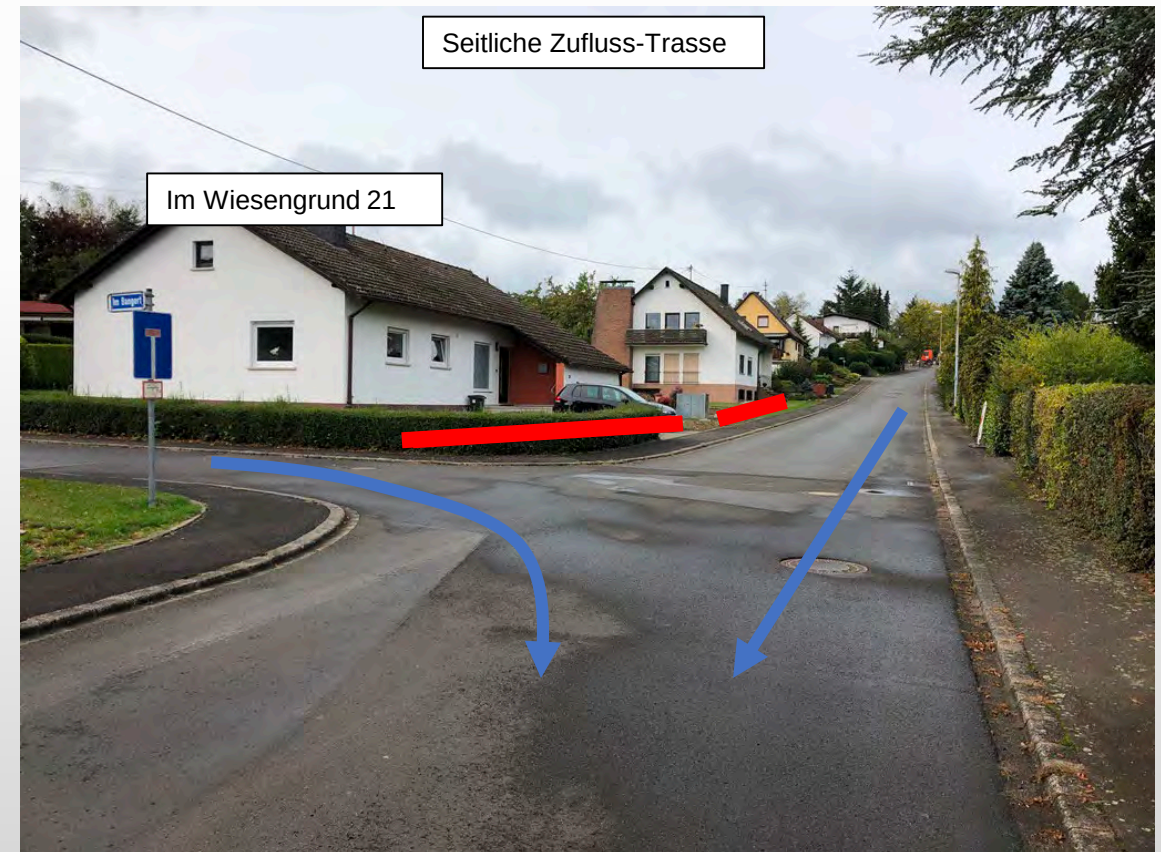
| Objekt/ Lage | Kategorie | Defizit | Nr. | Maßnahme |
|---|---|---|---|---|
| Im Wiesengrund / Im Bangert | Unkontrollierter Abfluss durch Bebauung | - Fehlender Objektschutz | 33 | Gebäudeschutz |

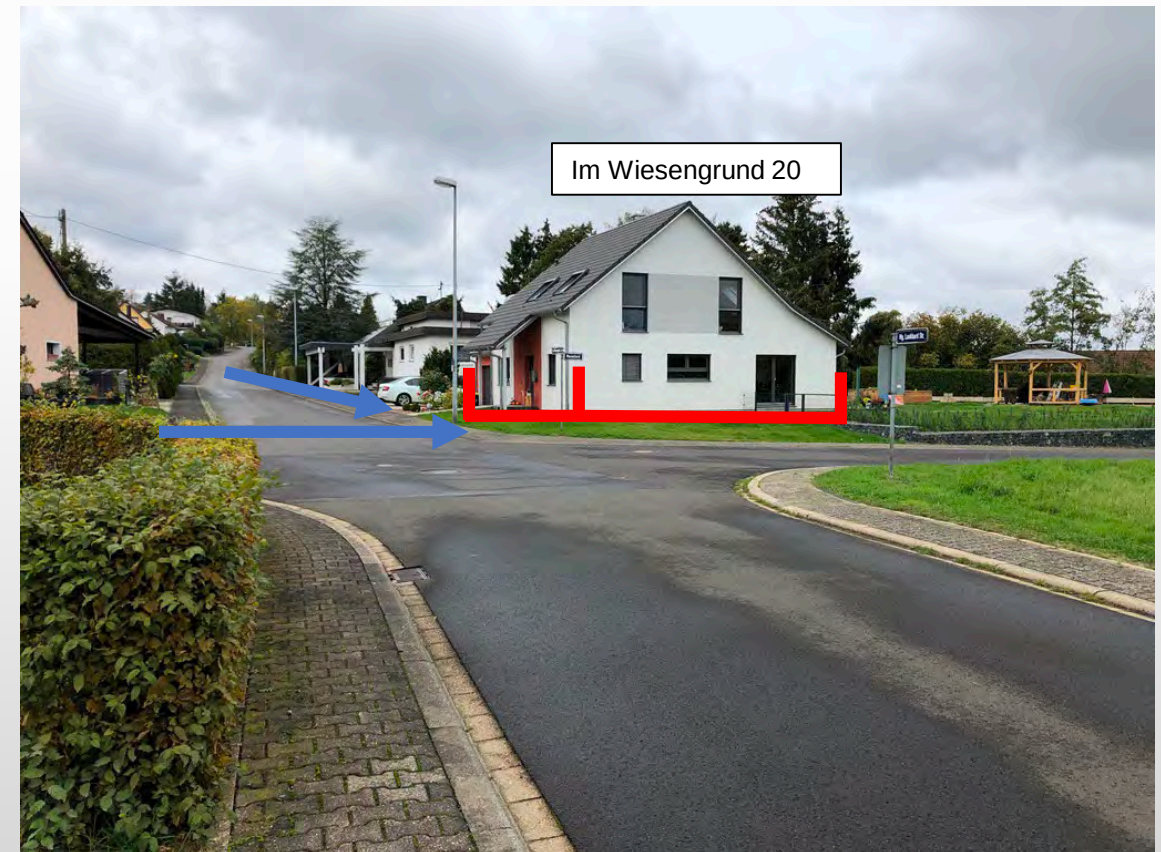
| Objekt/ Lage | Kategorie | Defizit | Nr. | Maßnahme |
|---|---|---|---|---|
| Im Wiesen-<br>grund/<br>Magister<br>Laukhard Str. | Unkontrollierter<br>Abfluss durch<br>Bebauung | - Fehlender Objektschutz | 34 | Gebäudeschutz |

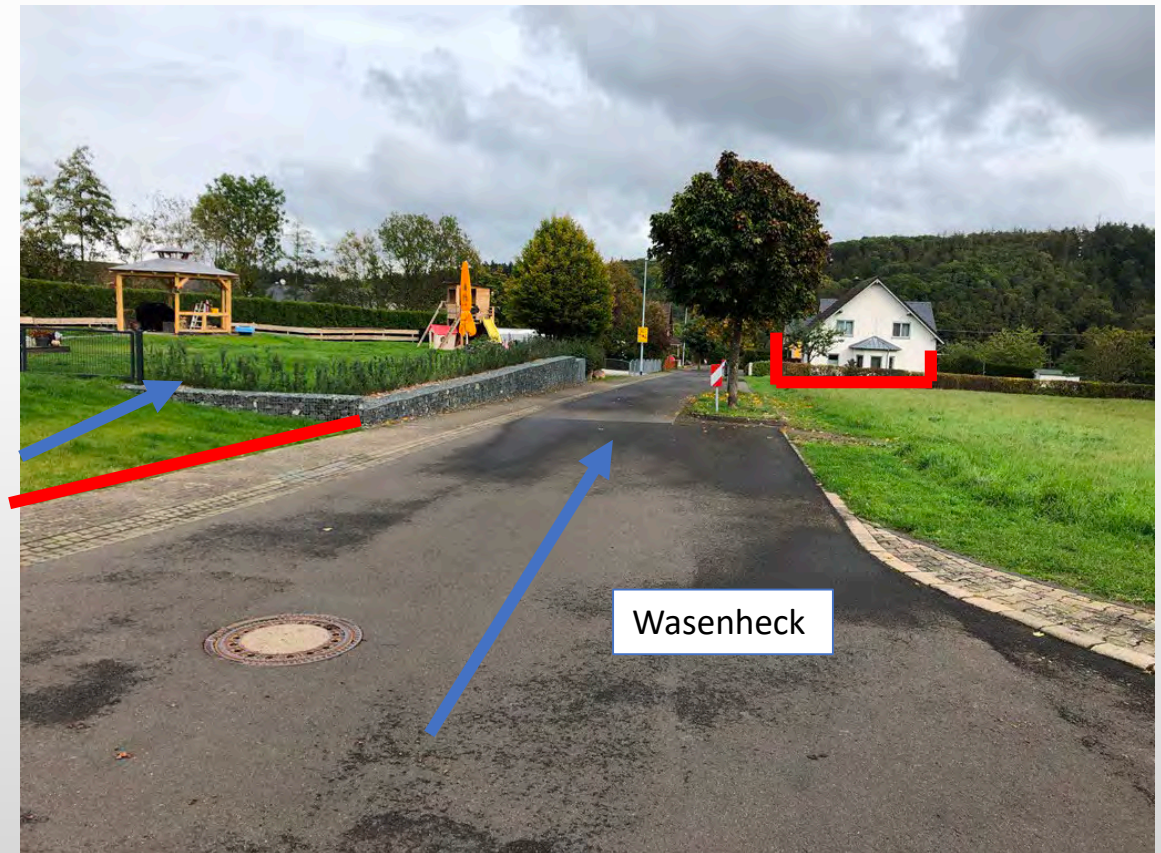
| Objekt/ Lage | Kategorie | Defizit | Nr. | Maßnahme |
|---|---|---|---|---|
| Wasenheck | Unkontrollierter Abfluss durch Bebauung | - Breitflächiger Abfluss<br>- Objektschutz | 35<br>36 | Abflusslenkung<br>Gebäudeschutz |

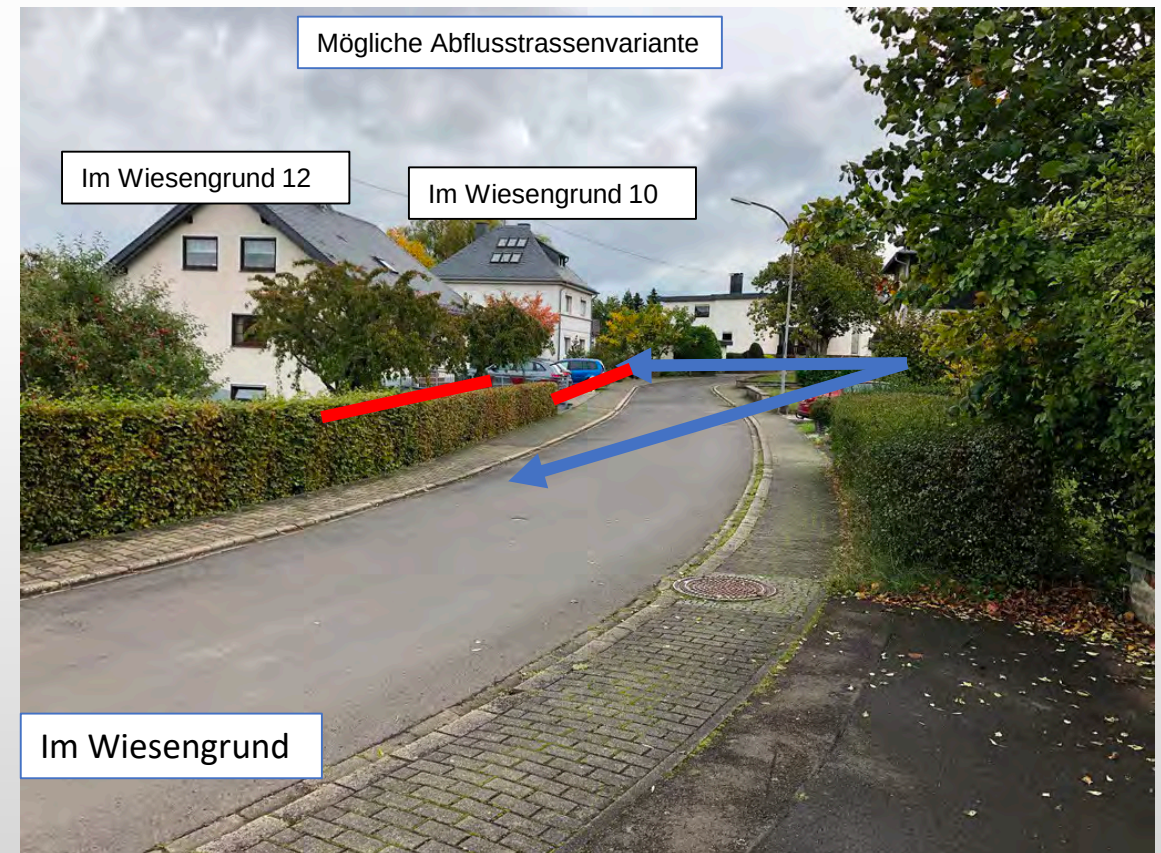
| Objekt/ Lage | Kategorie | Defizit | Nr. | Maßnahme |
|---|---|---|---|---|
| Im Wiesengrund | Unkontrollierter Abfluss durch Bebauung | - Fehlender Objektschutz | 37 | Gebäudeschutz |

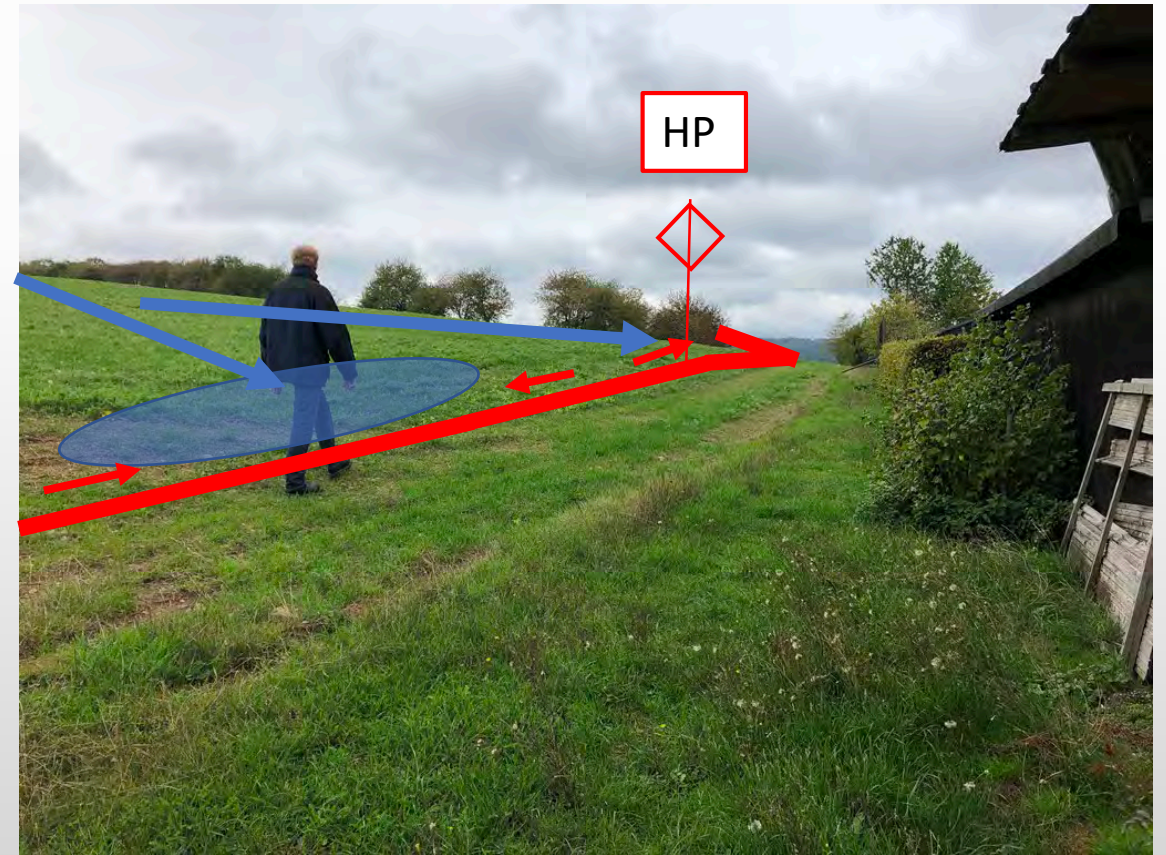
| Objekt/ Lage | Kategorie | Defizit | Nr. | Maßnahme |
|---|---|---|---|---|
| Blumenstraße | Oberflächenabfluss | - Fehlende Rückhaltung | 39 | Regenrückhaltung am Tiefpunkt, ohne Drossel |

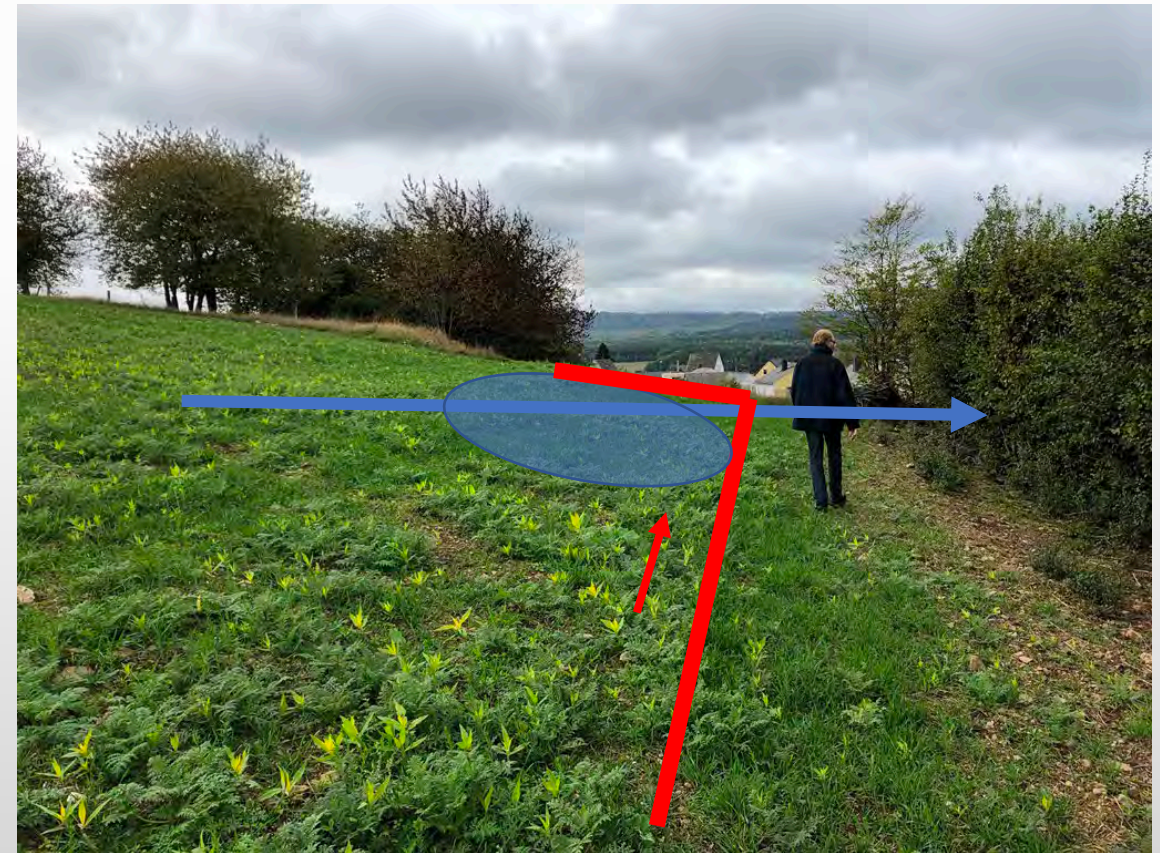
| Objekt/ Lage | Kategorie | Defizit | Nr. | Maßnahme |
|---|---|---|---|---|
| Blumenstraße | Oberflächenabfluss | <ul style="list-style-type: none"> <li>- Außengebietsabfluss in Richtung Bebauung</li> <li>- Fehlende Rückhaltung</li> </ul> | 40<br>39 | <ul style="list-style-type: none"> <li>Abflusslenkung</li> <li>Rückhaltung am Tiefpunkt, ohne Drossel</li> </ul> |

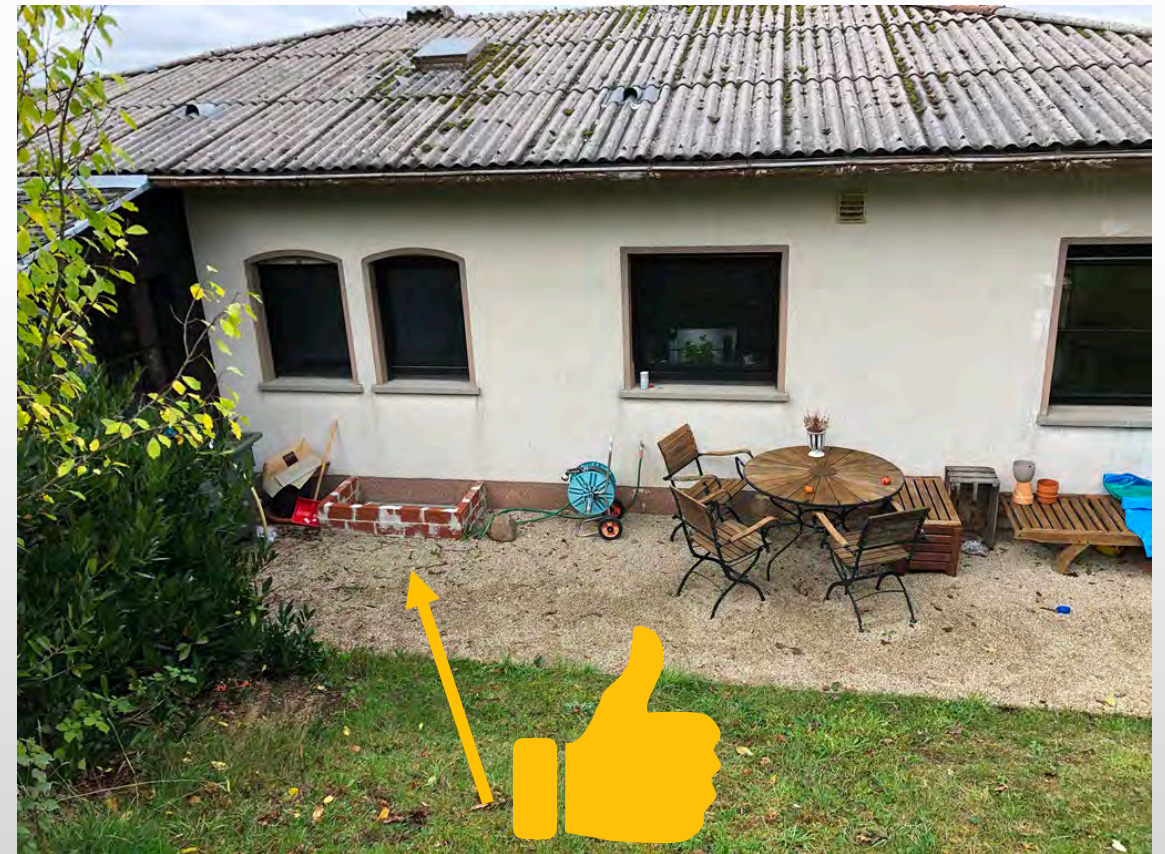
| Objekt/ Lage | Kategorie | Defizit | Nr. | Maßnahme |
|---|---|---|---|---|
| Blumen-<br>straße | Unkontrollierter<br>Abfluss durch<br>Bebauung | - Kerbtalabfluss in Richtung Bebauung | 42 | Gebäudeschutz |

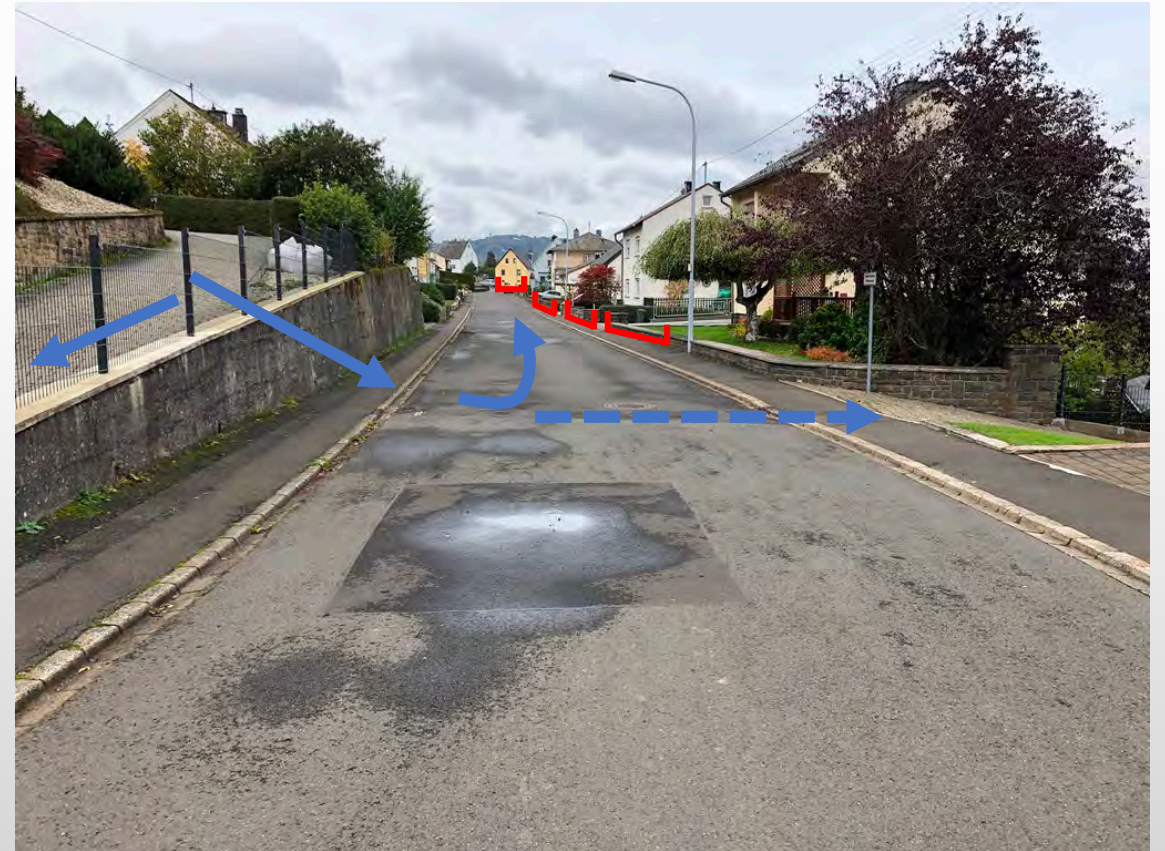
| Objekt/ Lage | Kategorie | Defizit | Nr. | Maßnahme |
|---|---|---|---|---|
| Blumenstraße | Unkontrollierter Abfluss durch Bebauung | - Fehlender Objektschutz | 44 | Gebäudeschutz |

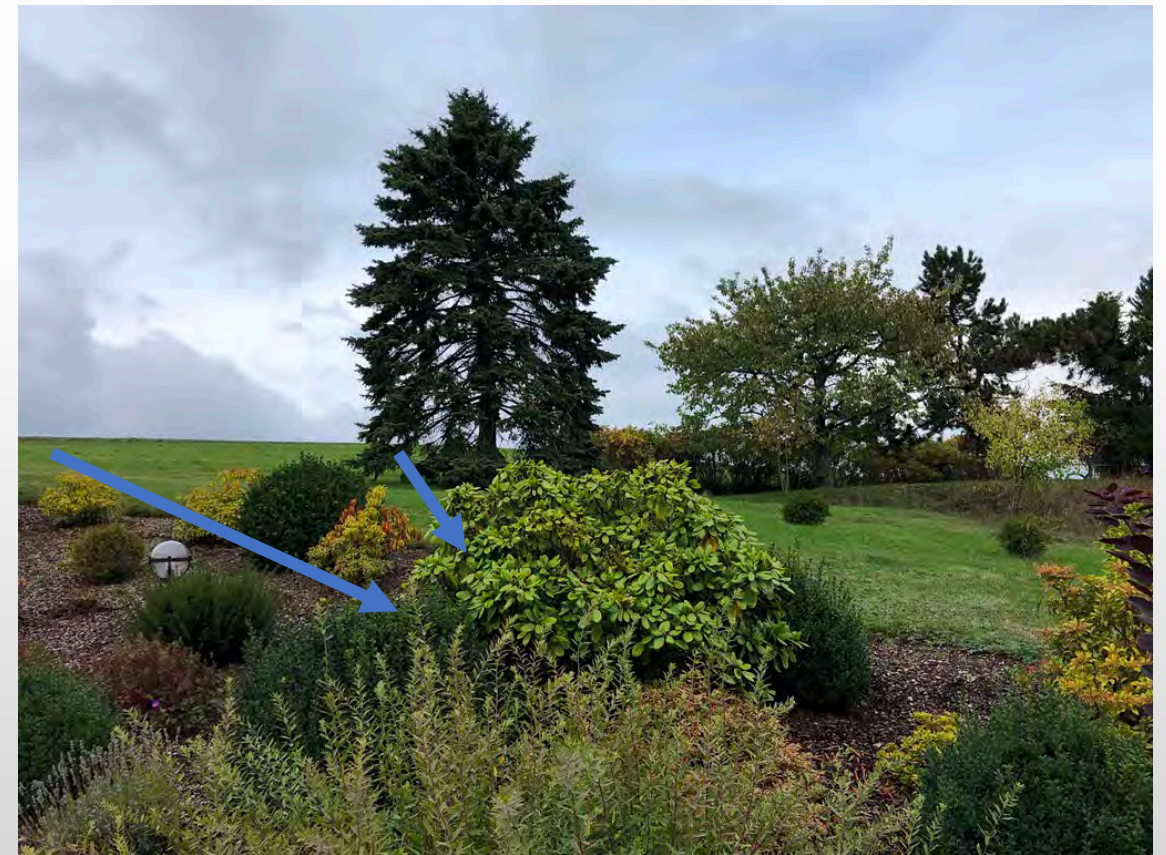
| Objekt/ Lage | Kategorie | Defizit | Nr. | Maßnahme |
|---|---|---|---|---|
| Am<br>Sonnenhang | Unkontrollierter<br>Abfluss durch<br>Bebauung | - Kerbtalabfluss in Richtung Bebauung | | |

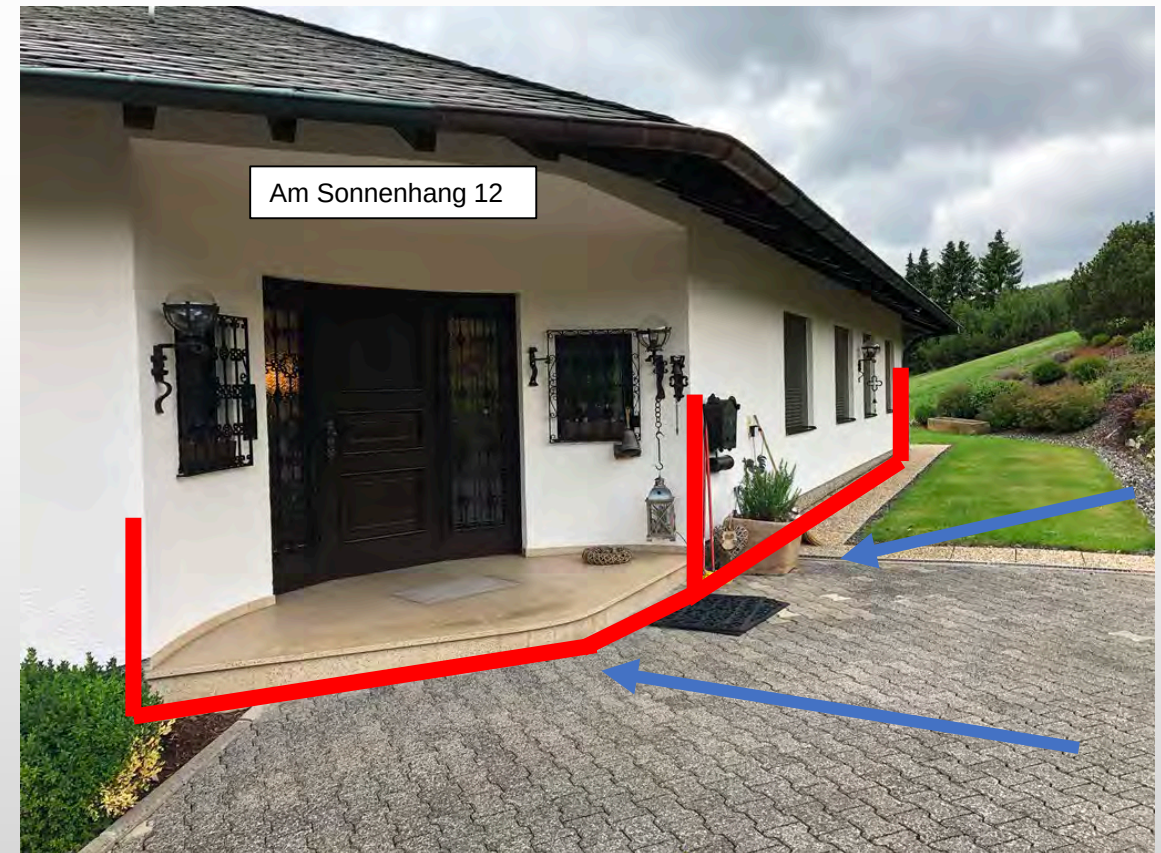
| Objekt/ Lage | Kategorie | Defizit | Nr. | Maßnahme |
|---|---|---|---|---|
| Am Sonnenhang | Unkontrollierter Abfluss durch Bebauung | - Kerbtalabfluss in Richtung Bebauung/<br>fehlender Objektschutz | 47 | Gebäudeschutz |

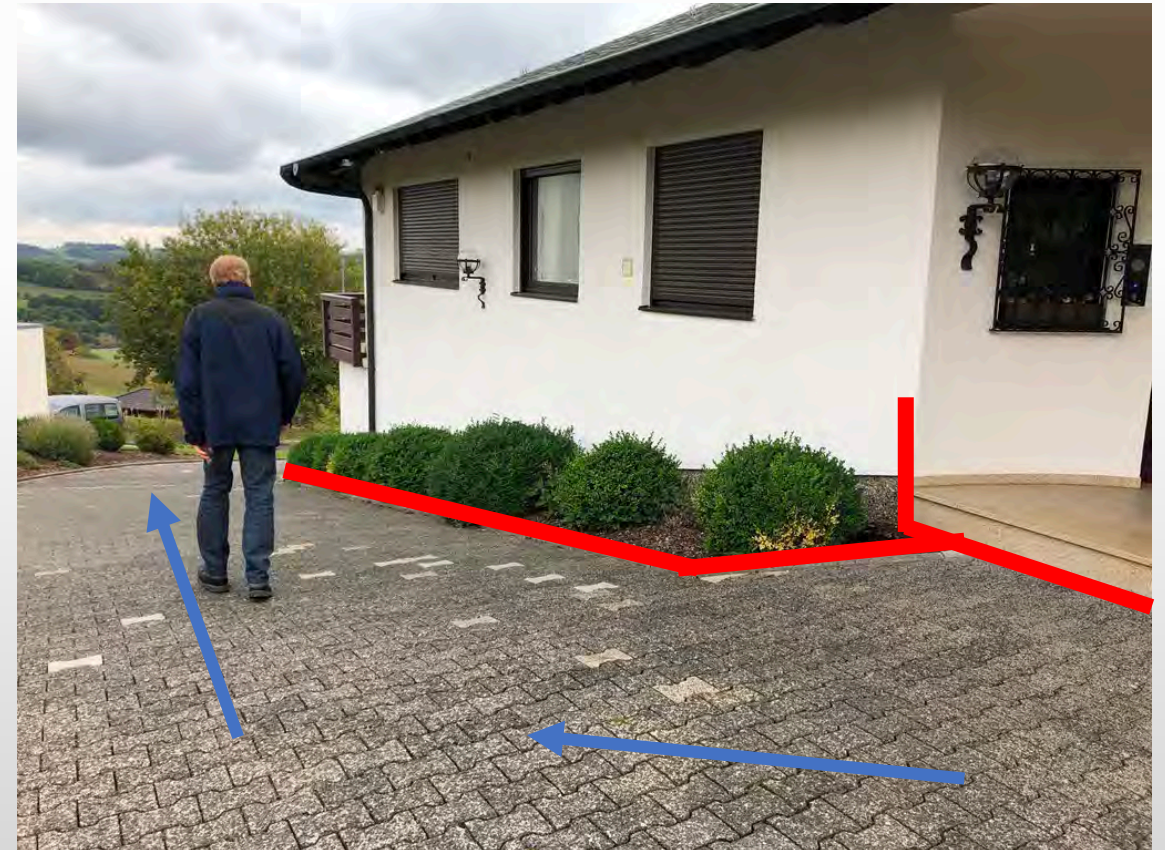
| Objekt/ Lage | Kategorie | Defizit | Nr. | Maßnahme |
|---|---|---|---|---|
| Am<br>Sonnenhang | Unkontrollierter<br>Abfluss durch<br>Bebauung | - Fehlender Objektschutz | 47 | Gebäudeschutz |
| | | | 48 | Abflusslenkung |

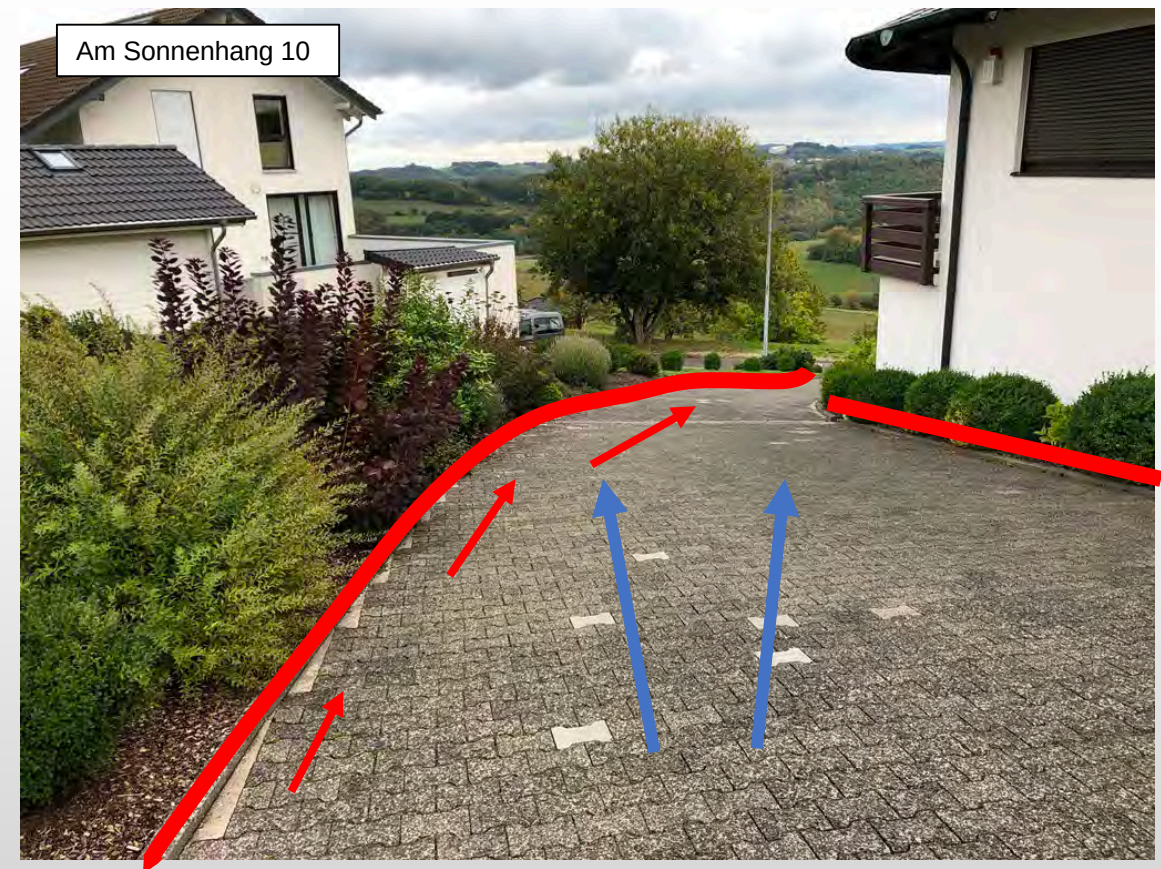
| Objekt/ Lage | Kategorie | Defizit | Nr. | Maßnahme |
|---|---|---|---|---|
| Am Sonnenhang | Unkontrollierter Abfluss durch Bebauung | <ul style="list-style-type: none"> <li>- Fehlender Objektschutz</li> <li>- Abfluss durch Bebauung</li> </ul> | 47 | Gebäudeschutz |
| | | | 48 | Abflusslenkung |

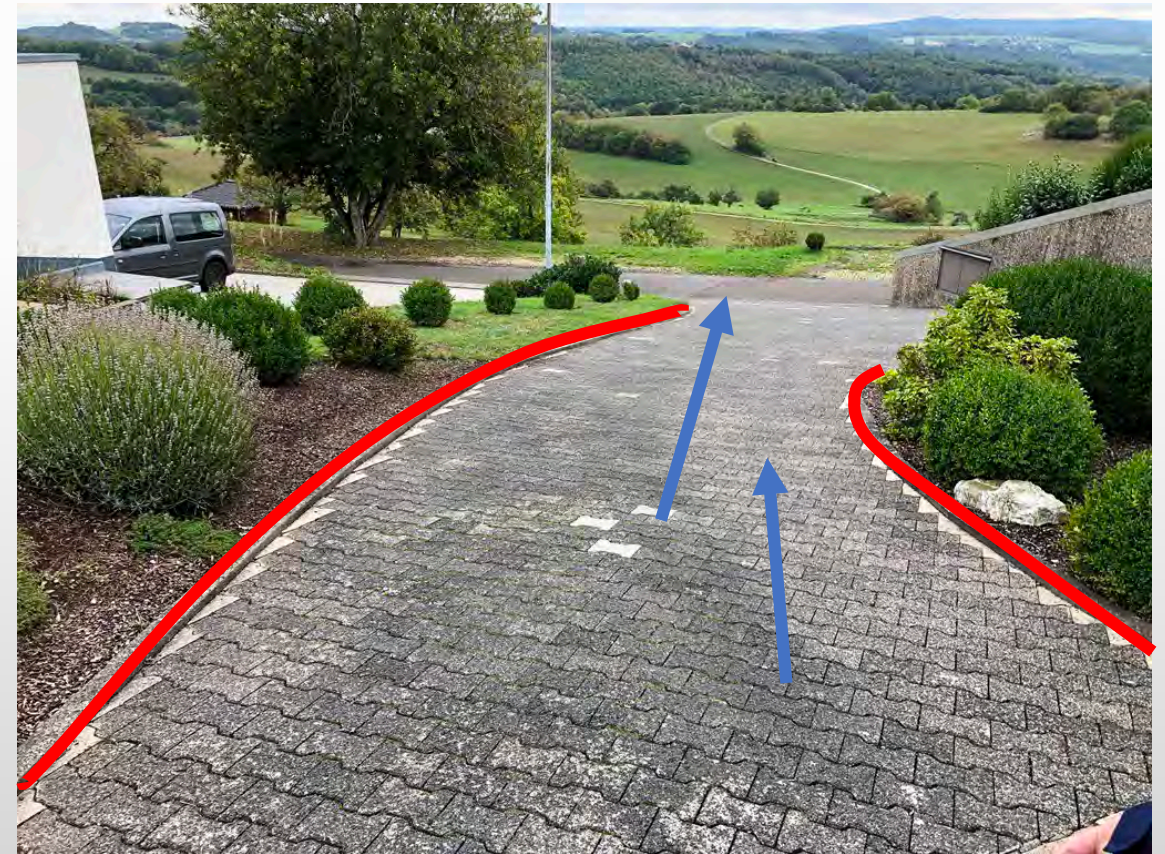
| Objekt/ Lage | Kategorie | Defizit | Nr. | Maßnahme |
|---|---|---|---|---|
| Am Sonnenhang | Unkontrollierter Abfluss durch Bebauung | - Abfluss durch Bebauung | 48 | Abflusslenkung |

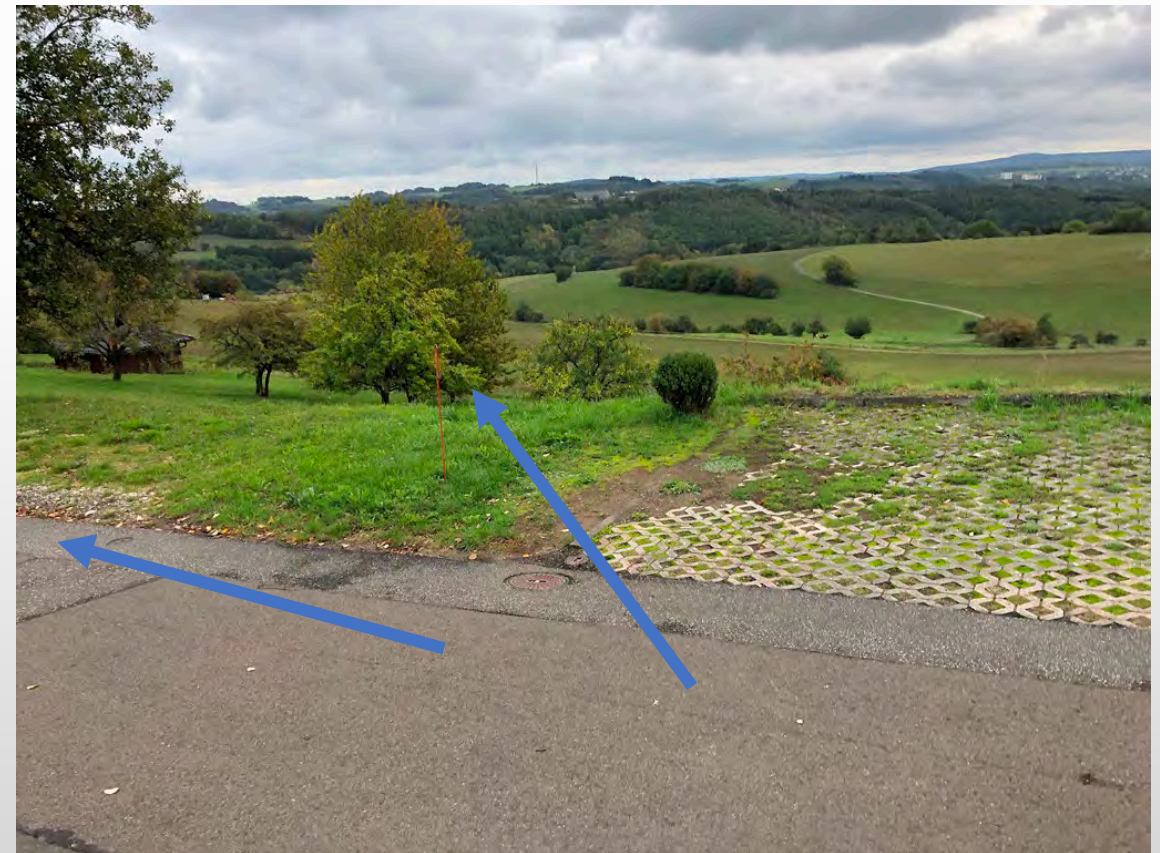
| Objekt/ Lage | Kategorie | Defizit | Nr. | Maßnahme |
|---|---|---|---|---|
| Am<br>Sonnenhang | Oberflächenabfluss | - Abflusssplittung | | |

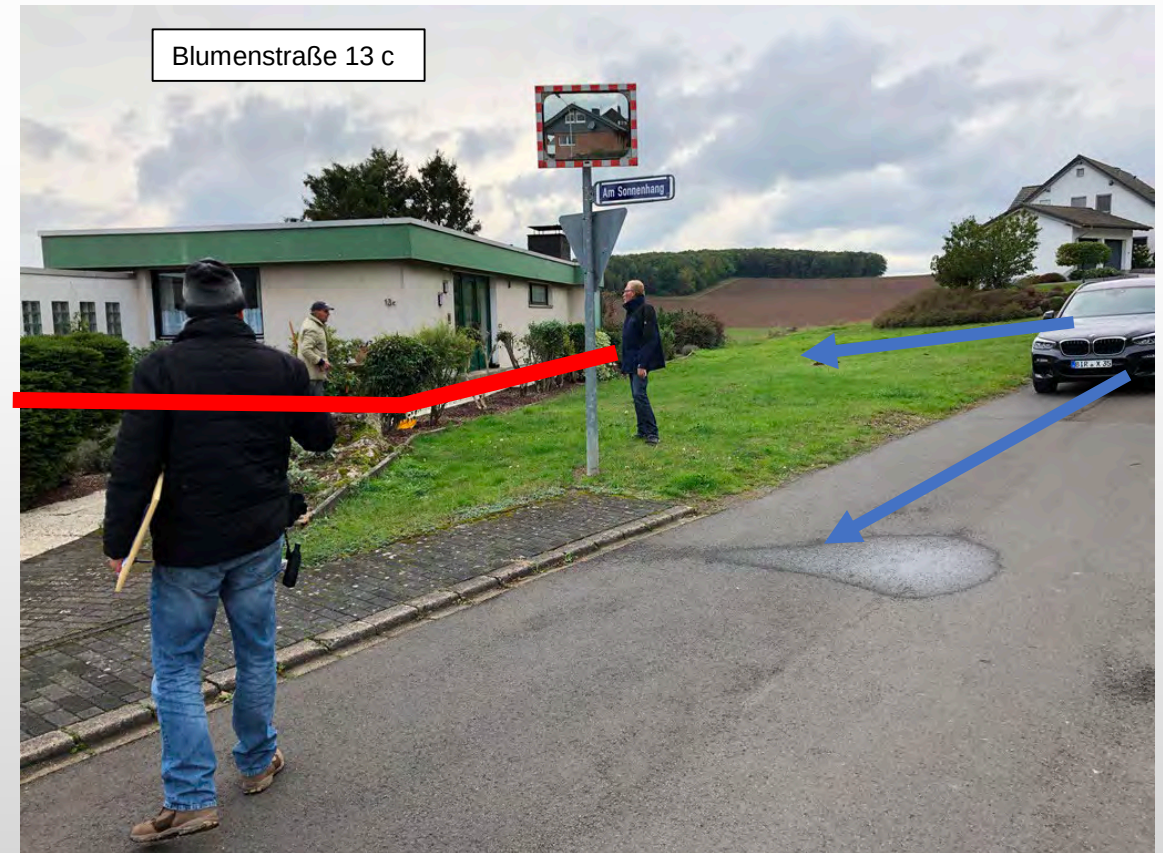
| Objekt/ Lage | Kategorie | Defizit | Nr. | Maßnahme |
|---|---|---|---|---|
| Am Sonnenhang/<br>Blumen-<br>straße | Unkontrollierter<br>Abfluss durch<br>Bebauung | - Fehlender Objektschutz | 49 | Gebäudeschutz |

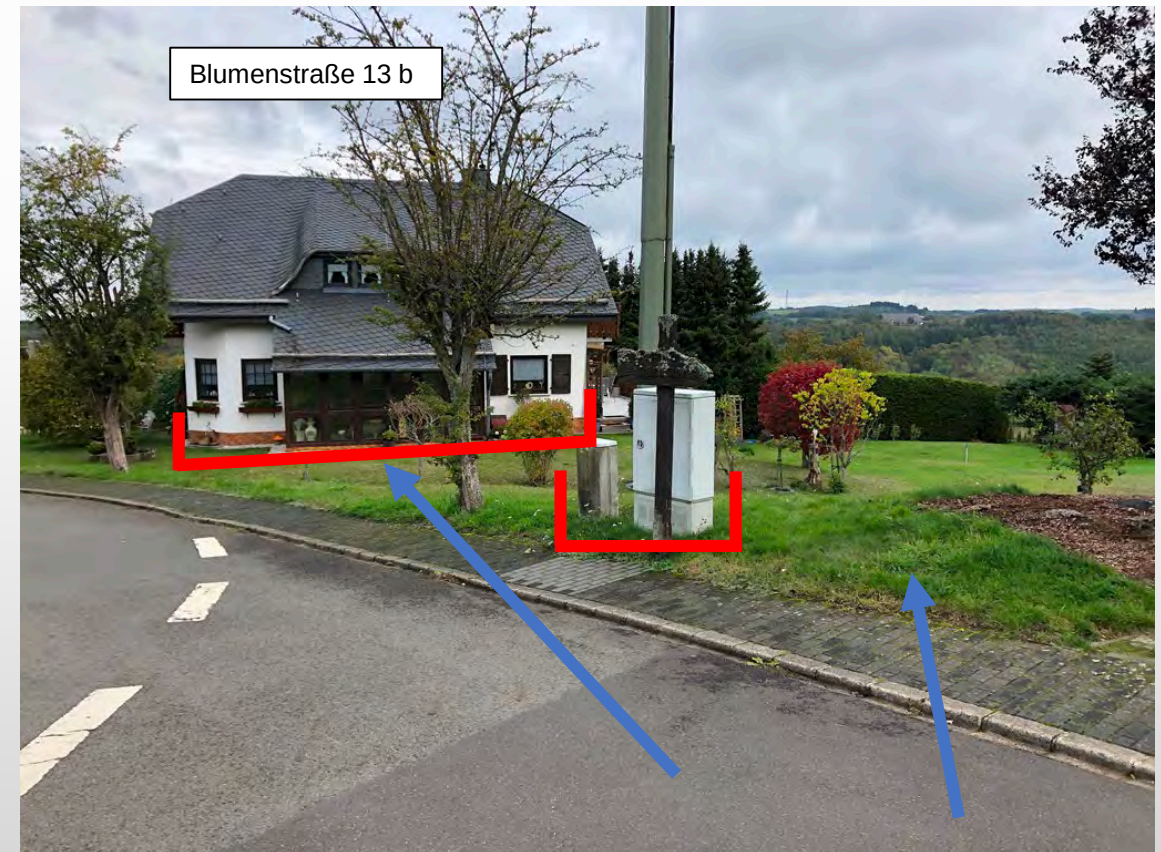
| Objekt/ Lage | Kategorie | Defizit | Nr. | Maßnahme |
|---|---|---|---|---|
| Am<br>Sonnenhang/<br>Blumen-<br>straße | Unkontrollierter<br>Abfluss durch<br>Bebauung | - KRITIS<br>- Fehlender Objektschutz | 50 | KRITIS Schutz ausreichend? |
| | | | 51 | Gebäudeschutz |

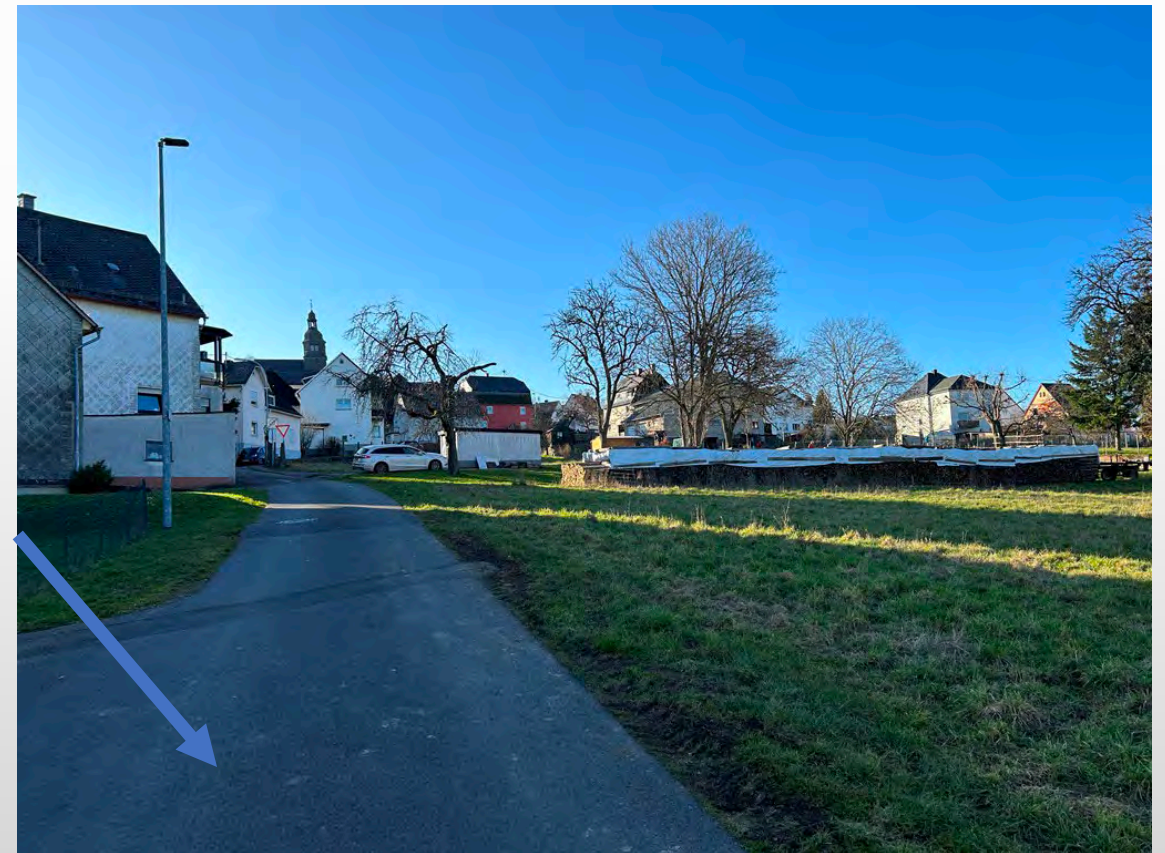
| Objekt/ Lage | Kategorie | Defizit | Nr. | Maßnahme |
|---|---|---|---|---|
| Hauptstraße<br>6a | Unkontrollierter<br>Abfluss durch<br>Bebauung | - Abfluss aus der Bebauung | | |

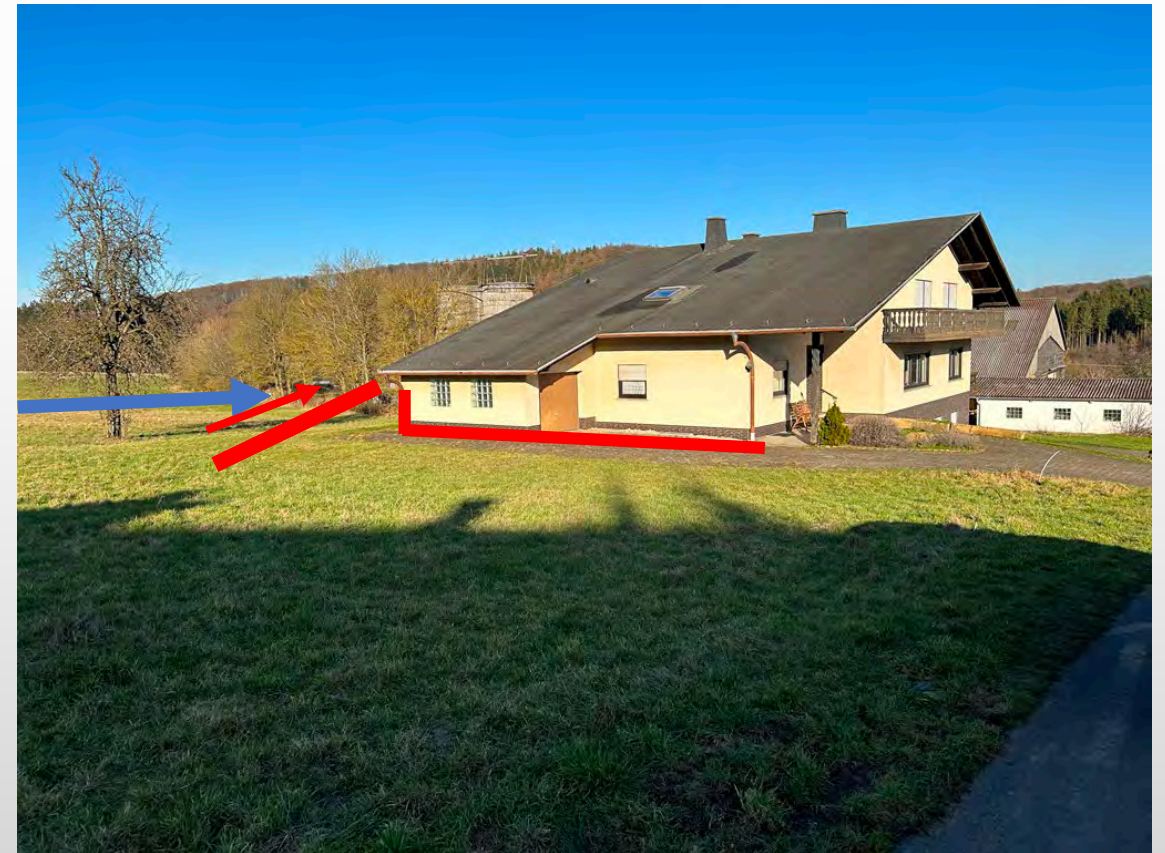
| Objekt/ Lage | Kategorie | Defizit | Nr. | Maßnahme |
|---|---|---|---|---|
| Hauptstraße<br>6a | Unkontrollierter<br>Abfluss durch<br>Bebauung | - Unkontrollierter Abfluss<br>- fehlender Objektschutz | 52 | Abflusslenkung |
| | | | 53 | Gebäudeschutz |

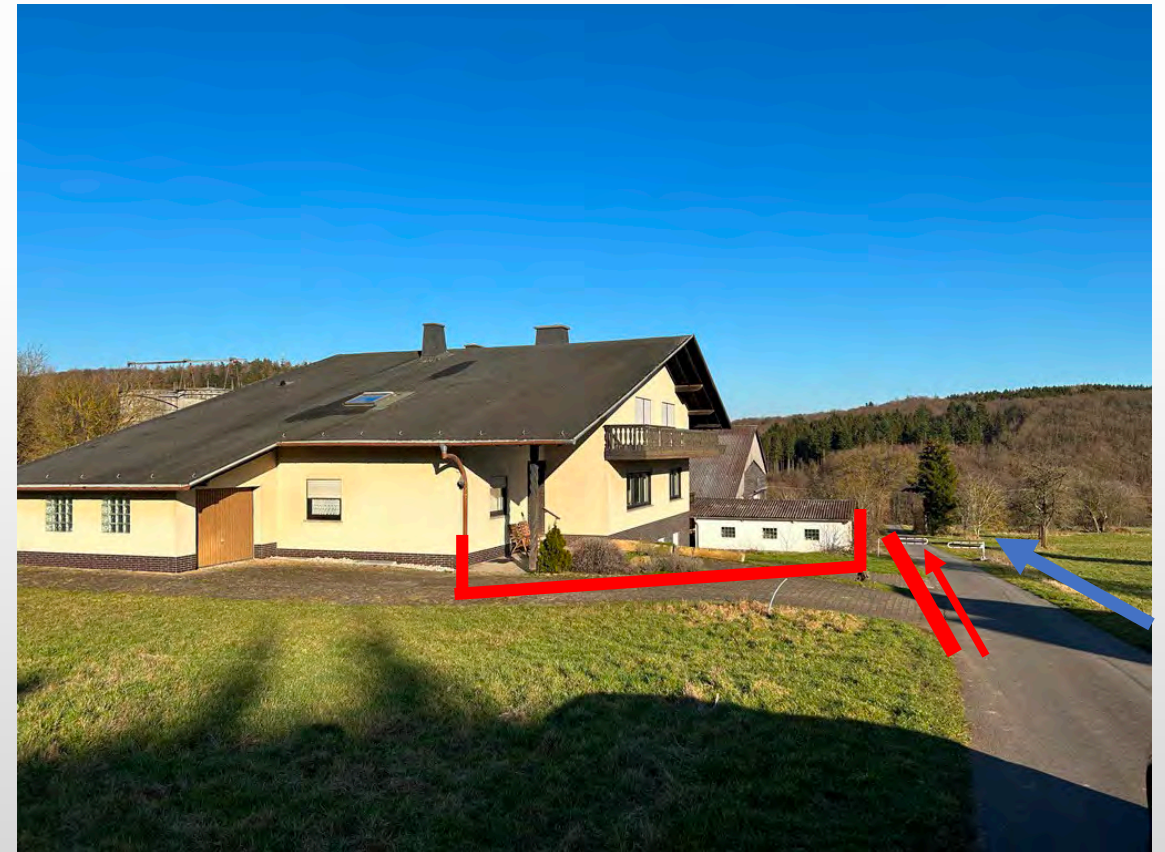
| Objekt/ Lage | Kategorie | Defizit | Nr. | Maßnahme |
|---|---|---|---|---|
| Hauptstraße<br>6a | Unkontrollierter<br>Abfluss durch<br>Bebauung | - Unkontrollierter Abfluss<br>- fehlender Objektschutz | 52 | Abflusslenkung |
| | | | 53 | Gebäudeschutz |
