# Hochwasservorsorgekonzept Ortsgemeinde Veitsrodt

# Ablauf „Vorstellung HWV-Konzept“

## OG Veitsrodt: Defizitanalyse & Maßnahmenkatalog

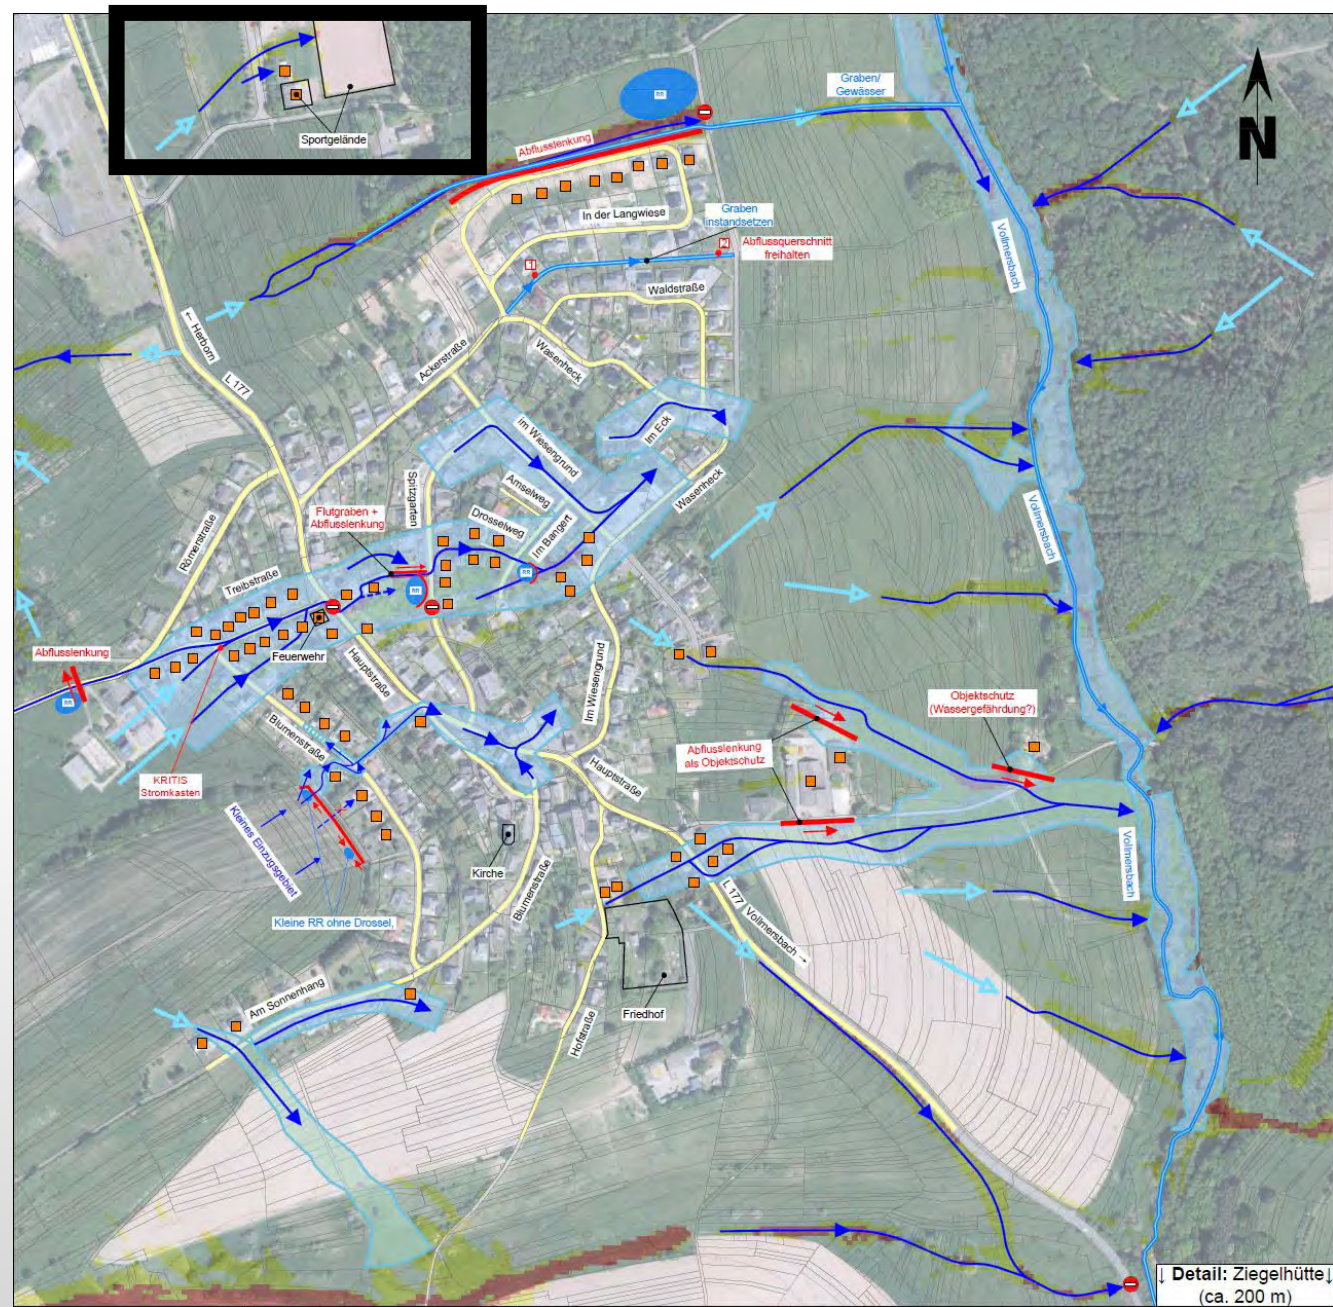
| Objekt/ Lage | Kategorie | Defizit | Nr. | Maßnahme |
|---|---|---|---|---|
| Sportplatz | Unkontrollierter Oberflächenabfluss | - Überschwemmung des Sportgeländes möglich | | <ul style="list-style-type: none"> <li>- Objektschutz Gebäude</li> <li>- Evtl. Rückhaltemulde</li> </ul> |

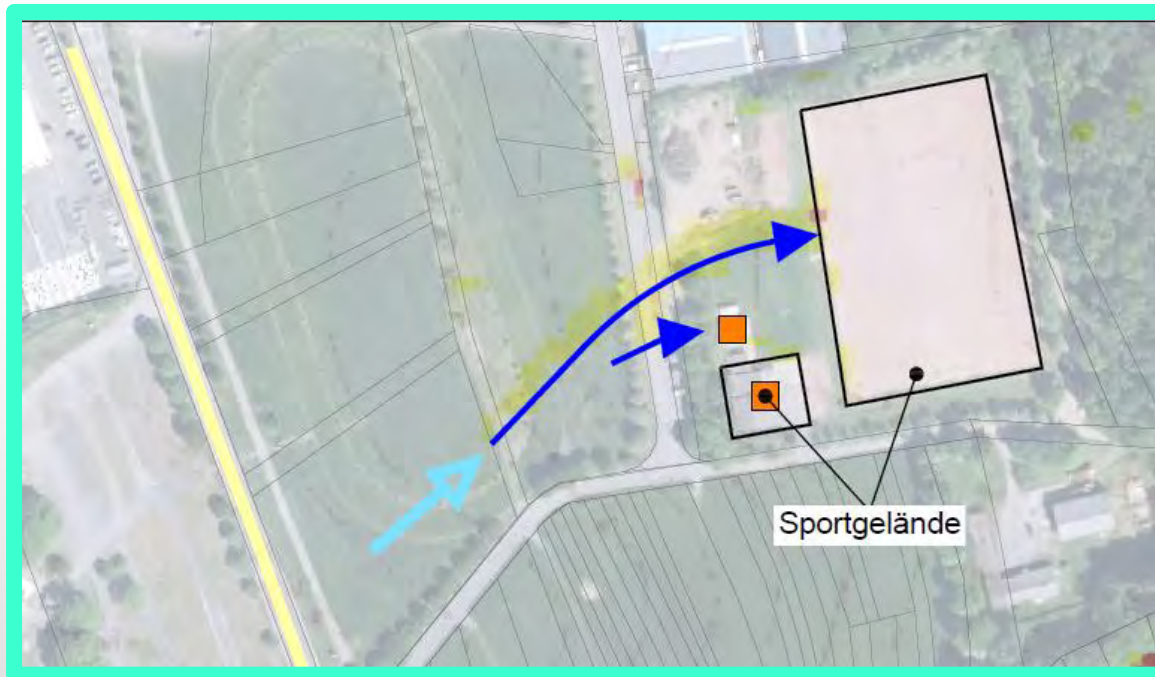
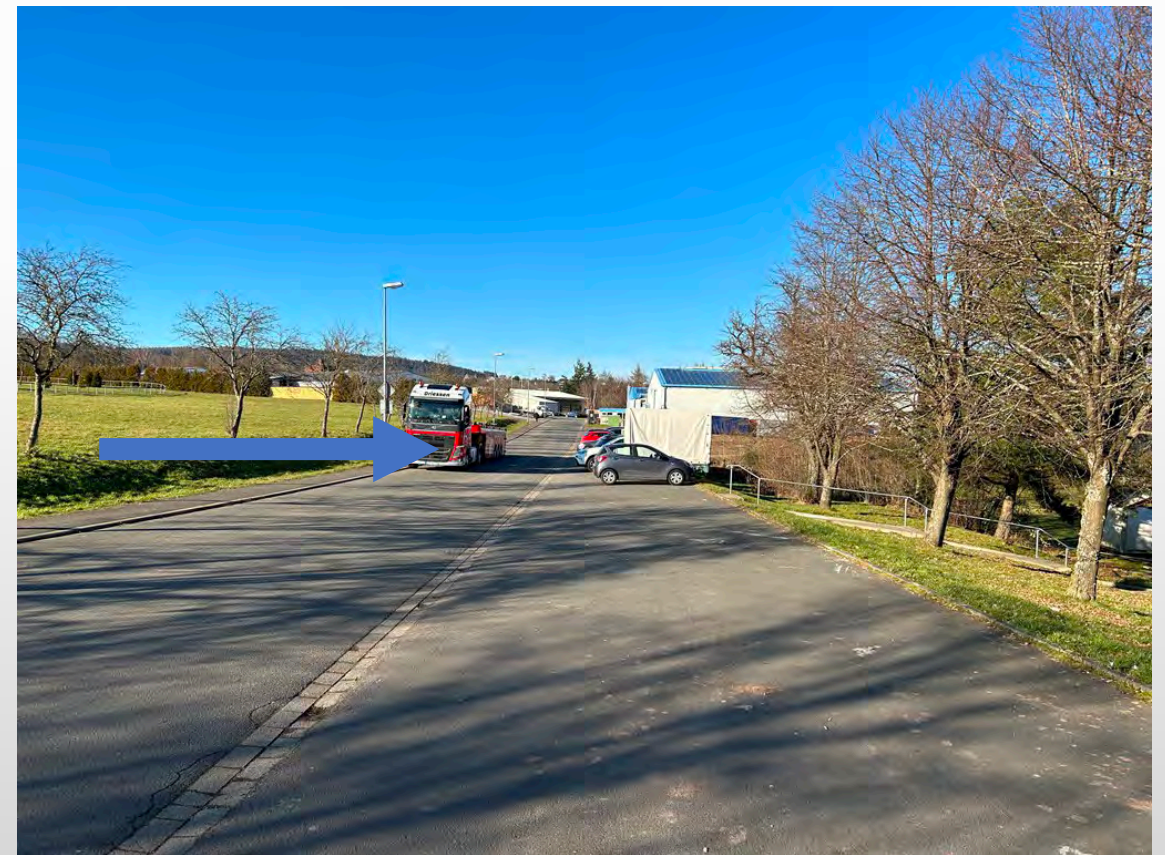
| Objekt/ Lage | Kategorie | Defizit | Nr. | Maßnahme |
|---|---|---|---|---|
| Sportplatz | Unkontrollierter Oberflächenabfluss | - Überschwemmung des Sportgeländes möglich | | |

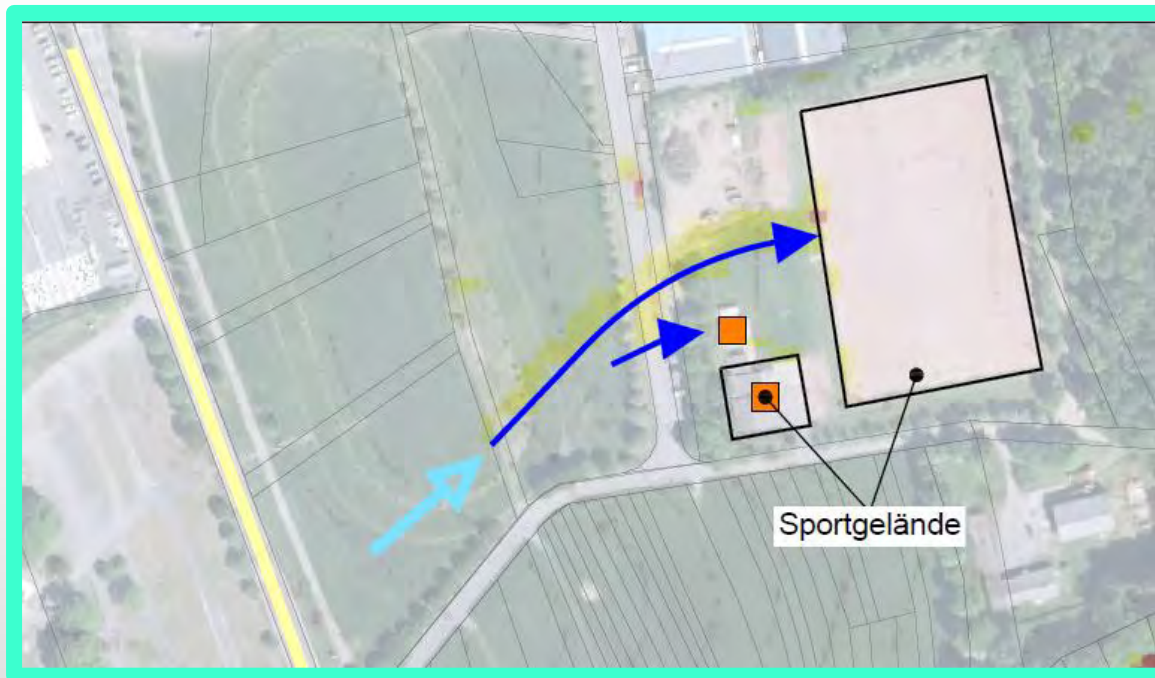
| Objekt/ Lage | Kategorie | Defizit | Nr. | Maßnahme |
|---|---|---|---|---|
| Sportplatz | Unkontrollierter Oberflächenabfluss | - Überschwemmung des Sportgeländes möglich | 2 | Objektschutz Gebäude |

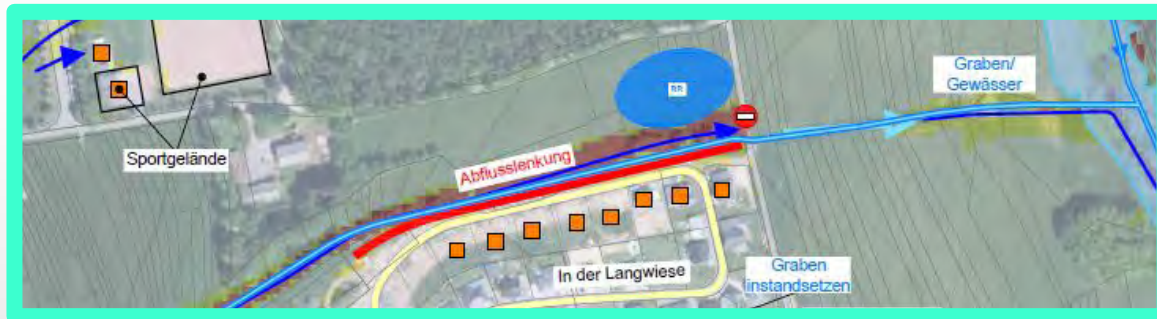
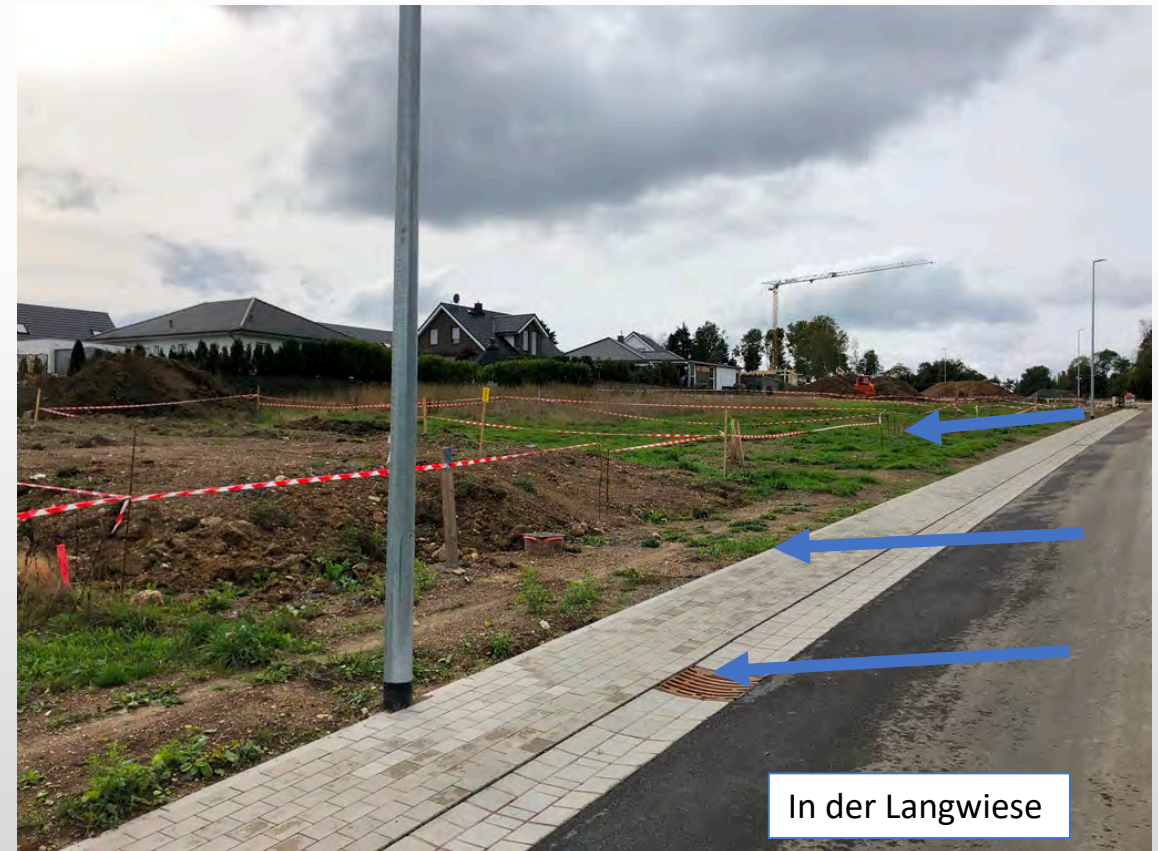
| Objekt/ Lage | Kategorie | Defizit | Nr. | Maßnahme |
|---|---|---|---|---|
| In der Langwiese | Abfluss durch Bebauung | - Breitflächiger Abfluss entlang NBG | | |

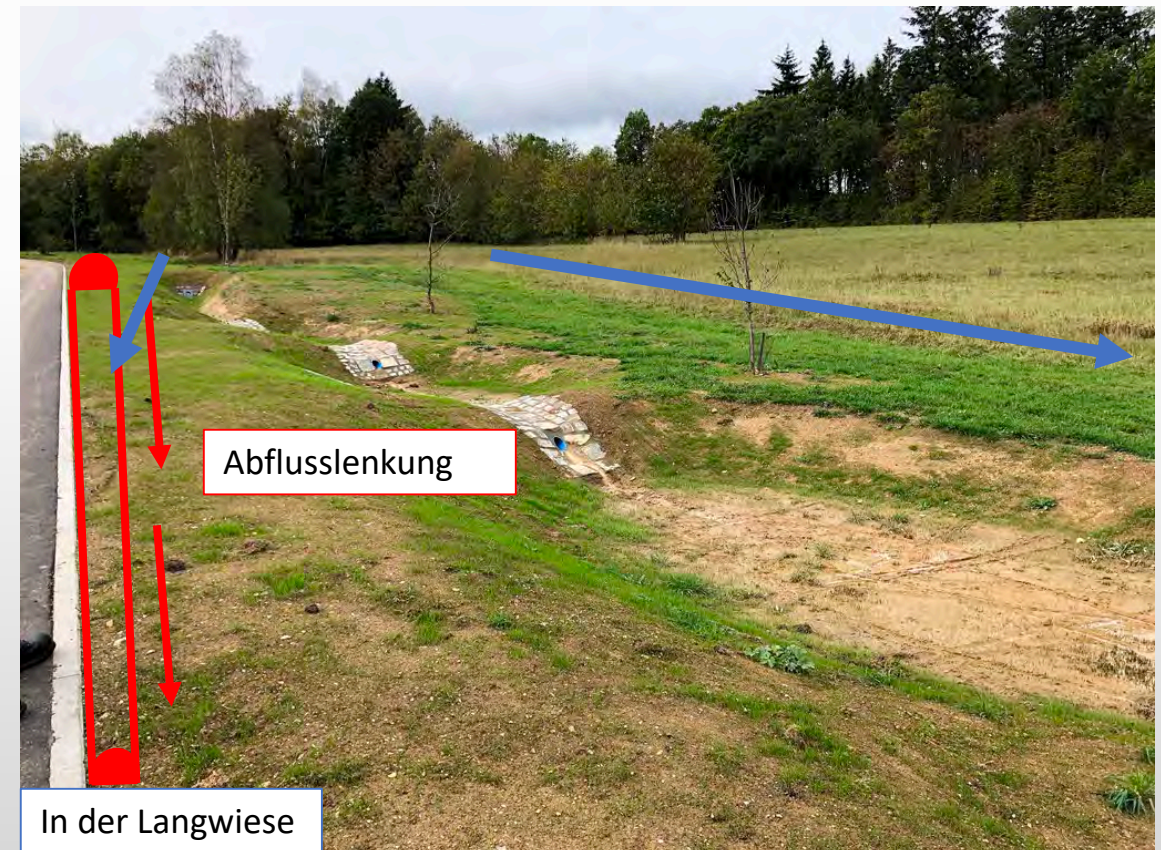
| Objekt/ Lage | Kategorie | Defizit | Nr. | Maßnahme |
|---|---|---|---|---|
| In der Langwiese | Abfluss durch Bebauung | - Breitflächiger Abfluss entlang NBG | 4 | Abflusslenkung |

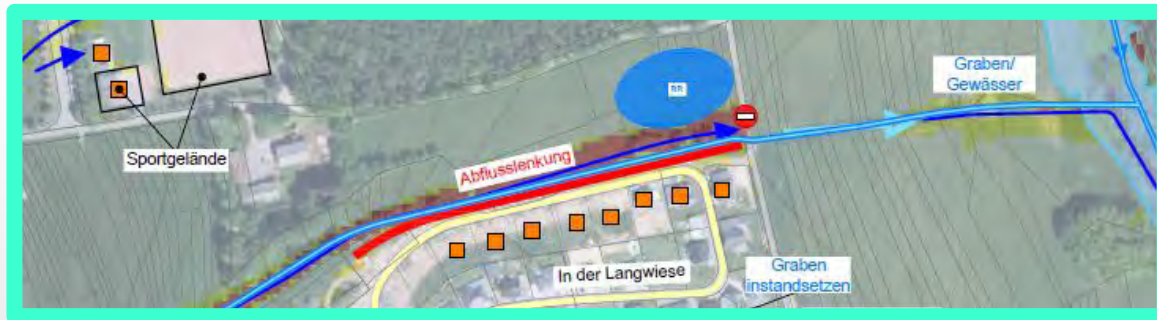
| Objekt/ Lage | Kategorie | Defizit | Nr. | Maßnahme |
|---|---|---|---|---|
| In der Langwiese | Abfluss durch Bebauung | - Breitflächiger Abfluss entlang NBG | 4 | Abflusslenkung |

| Objekt/ Lage | Kategorie | Defizit | Nr. | Maßnahme |
|---|---|---|---|---|
| | | | 5 | Rückhaltung erweitern |

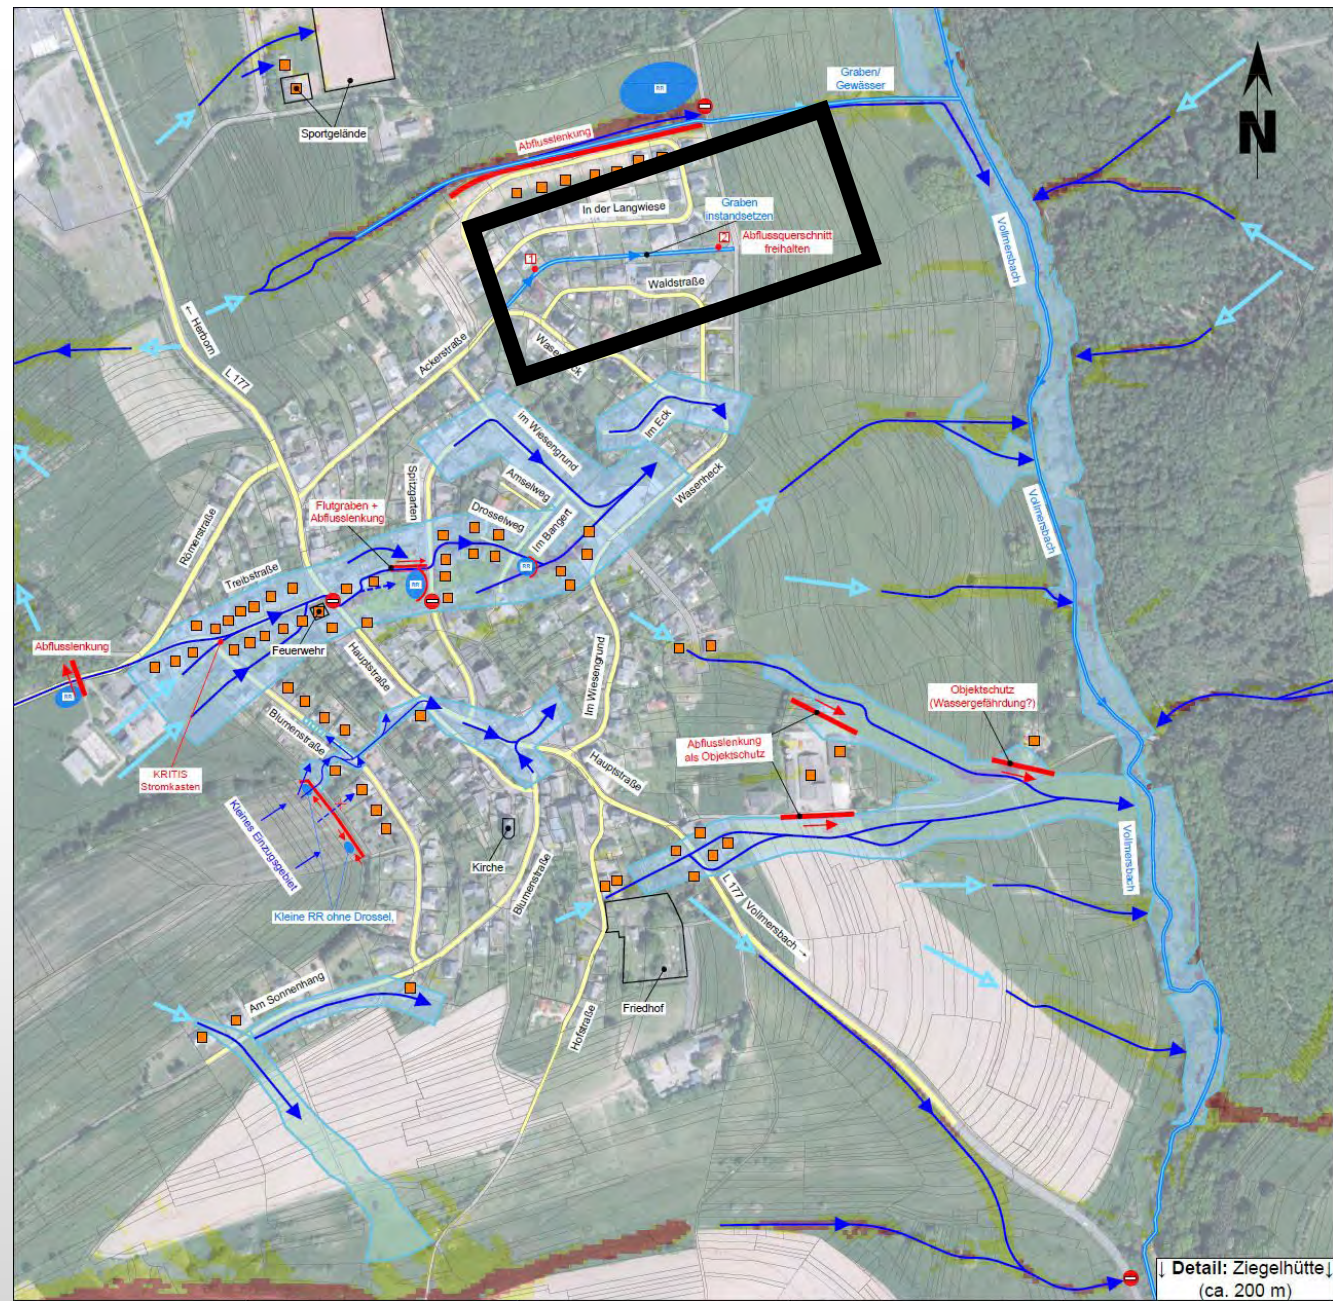
| Objekt/ Lage | Kategorie | Defizit | Nr. | Maßnahme |
|---|---|---|---|---|
| In der Langwiese | Entwässerungsgraben | - Grabenprofil unzureichend | 8 | Graben instandsetzen |

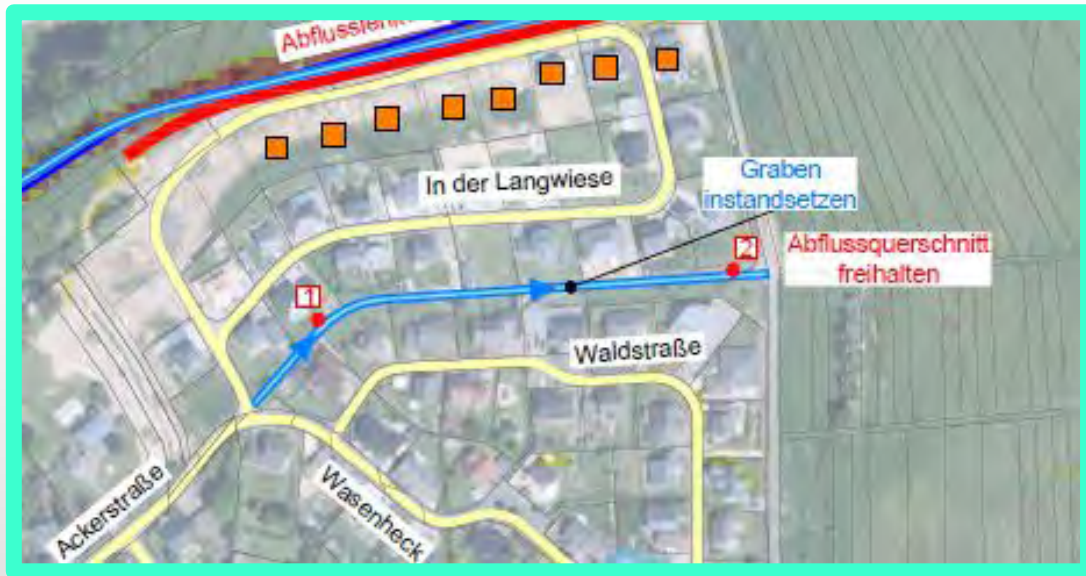
| Objekt/ Lage | Kategorie | Defizit | Nr. | Maßnahme |
|---|---|---|---|---|
| In der Langwiese | Entwässerungsgraben | - „Sperrgut“ im Abflussbereich | 9 | Abflussquerschnitt freihalten |

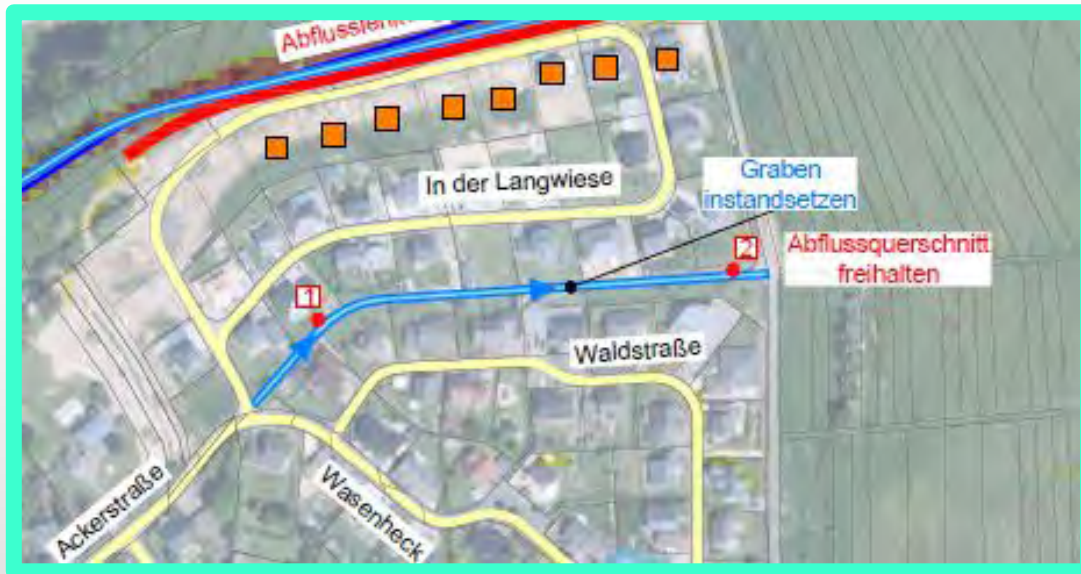
| Objekt/ Lage | Kategorie | Defizit | Nr. | Maßnahme |
|---|---|---|---|---|
| In der Langwiese | Entwässerungsgraben | - „Sperrgut“ im Abflussbereich | 10 | Abflussquerschnitt freihalten |

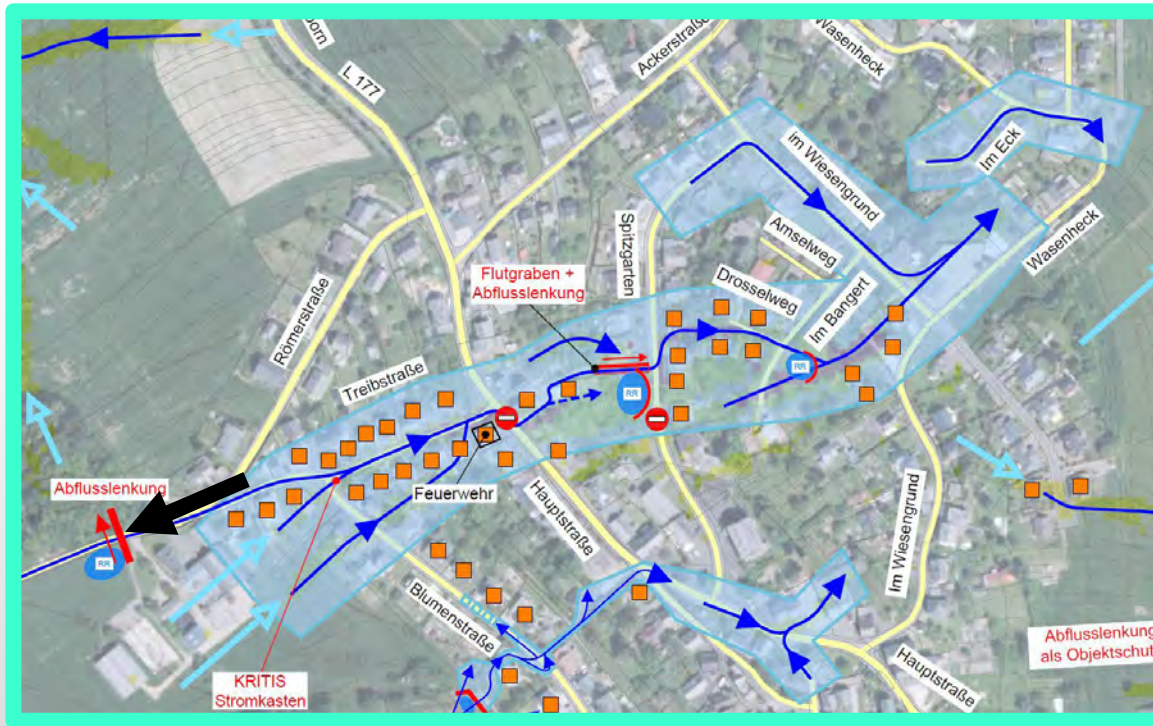
| Objekt/ Lage | Kategorie | Defizit | Nr. | Maßnahme |
|---|---|---|---|---|
| Wirtschafts-<br>weg | Unkontrollierter<br>Außengebiets-<br>abfluss | - Breitflächiger Abfluss durch Bebauung | 11 | - Rückhaltemulde |
| | | | 12 | - Abflusslenkung |

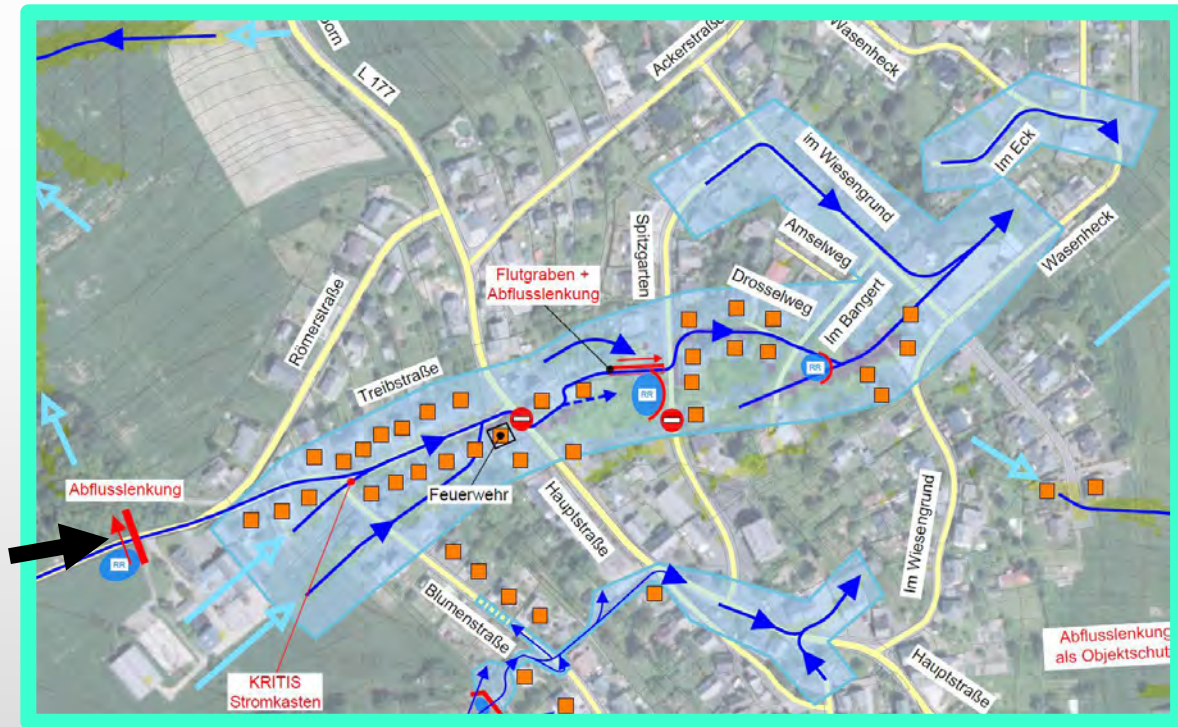
| Objekt/ Lage | Kategorie | Defizit | Nr. | Maßnahme |
|---|---|---|---|---|
| Treibstraße/<br>Blumen-<br>straße | Unkontrollierter<br>Abfluss durch<br>Bebauung | - KRITIS | 13 | KRITIS Schutz ausreichend? |

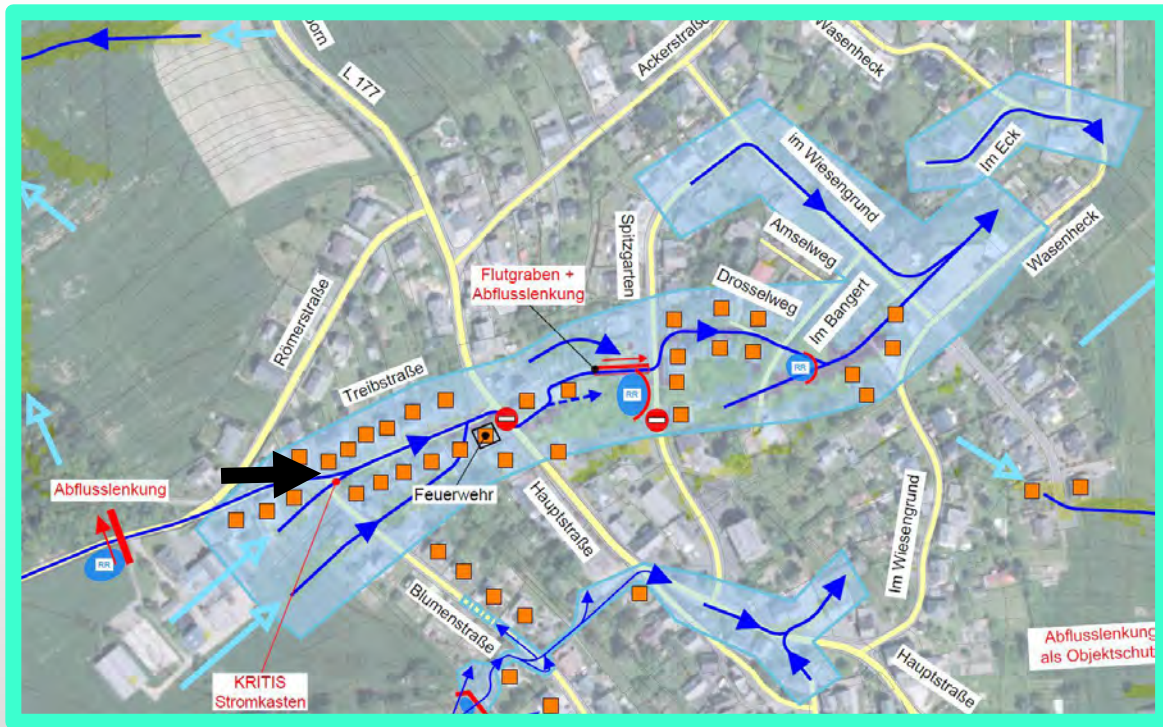
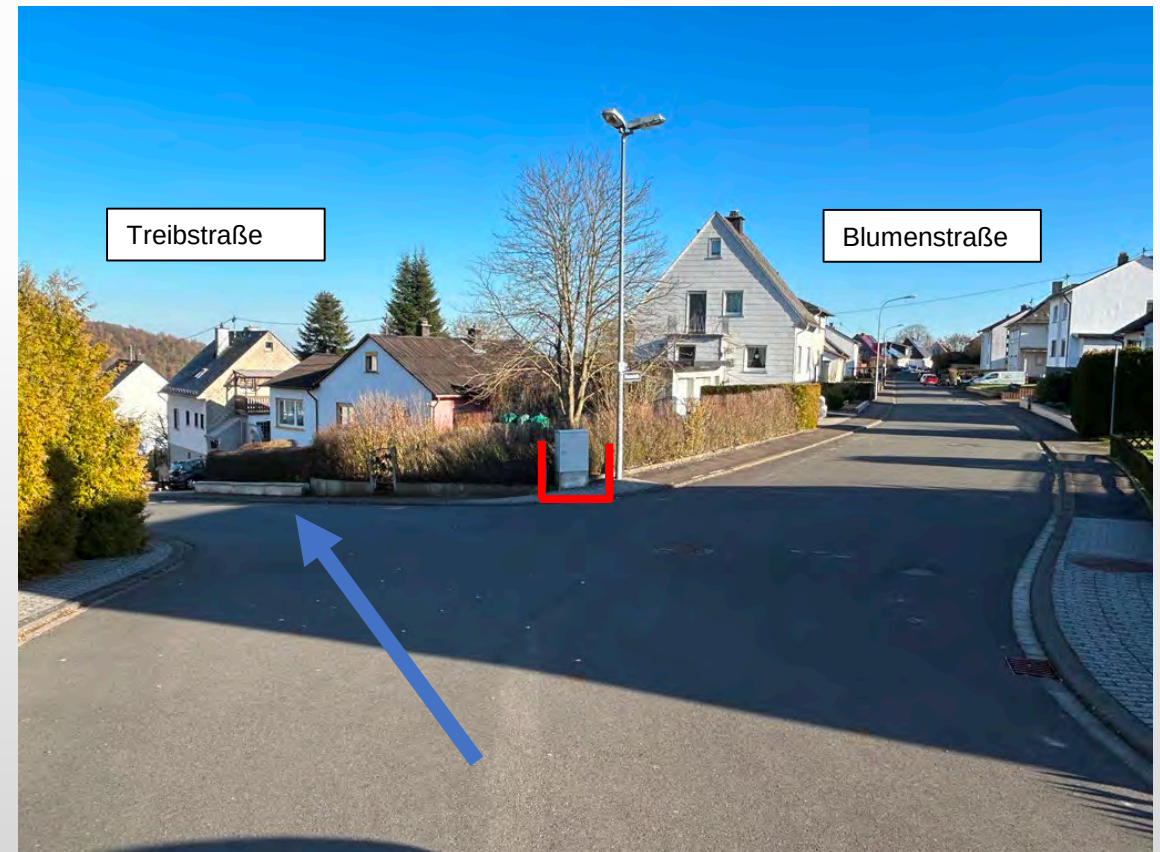
| Objekt/ Lage | Kategorie | Defizit | Nr. | Maßnahme |
|---|---|---|---|---|
| Treibstraße/<br>Blumen-<br>straße | Unkontrollierter<br>Abfluss durch<br>Bebauung | - Fehlender Objektschutz | 14 | Gebäudeschutz |

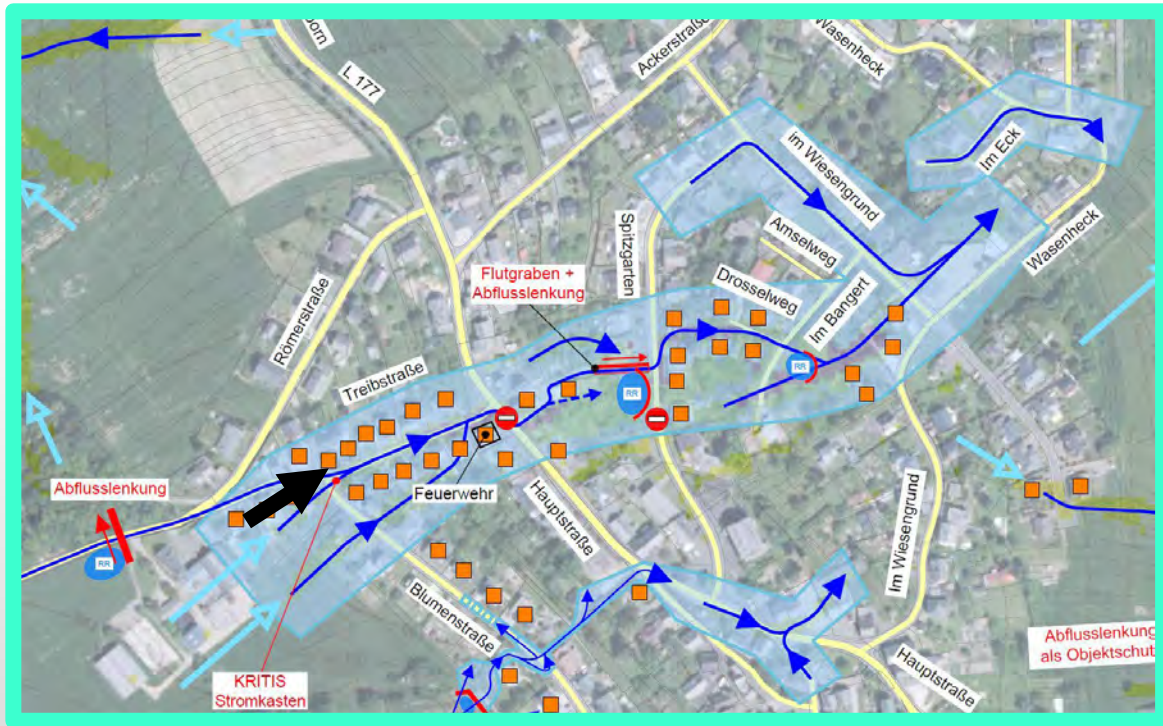
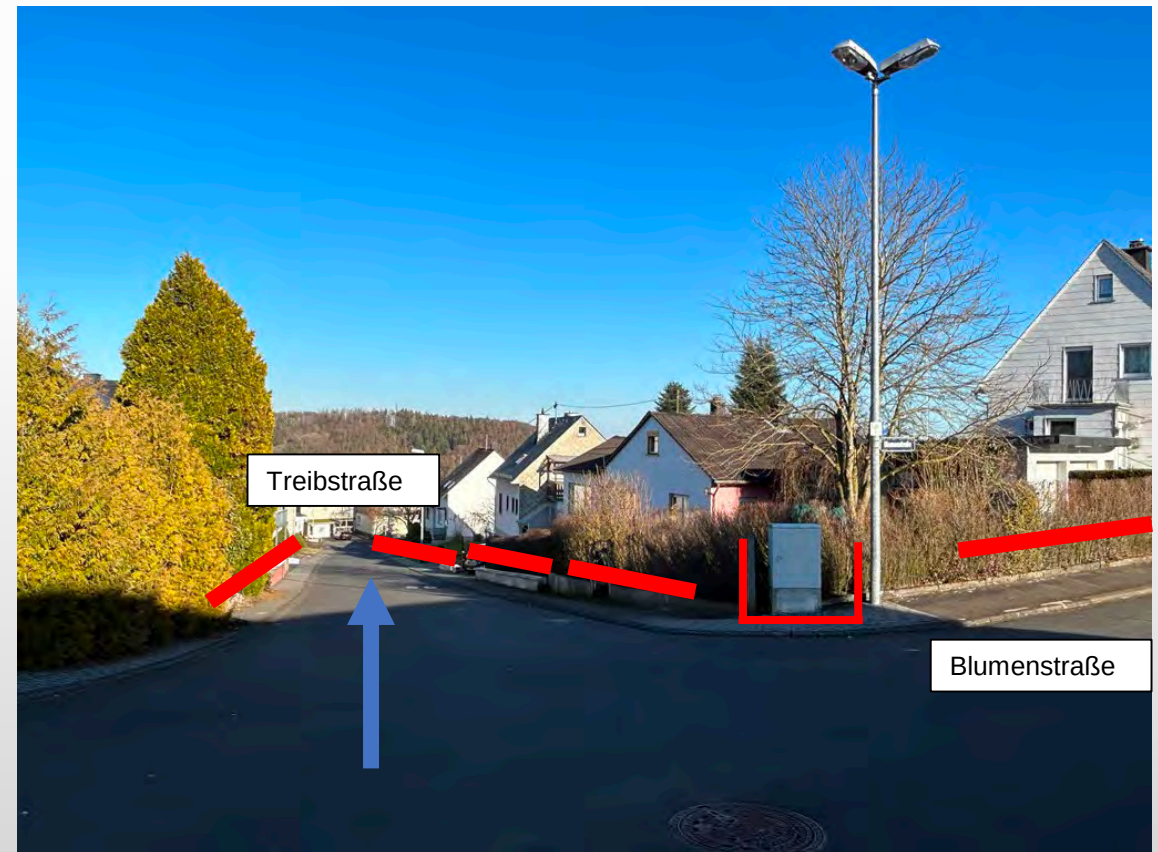
| Objekt/ Lage | Kategorie | Defizit | Nr. | Maßnahme |
|---|---|---|---|---|
| Treibstraße | Unkontrollierter Abfluss durch Bebauung | - Fehlender Objektschutz | 15 | Gebäudeschutz |

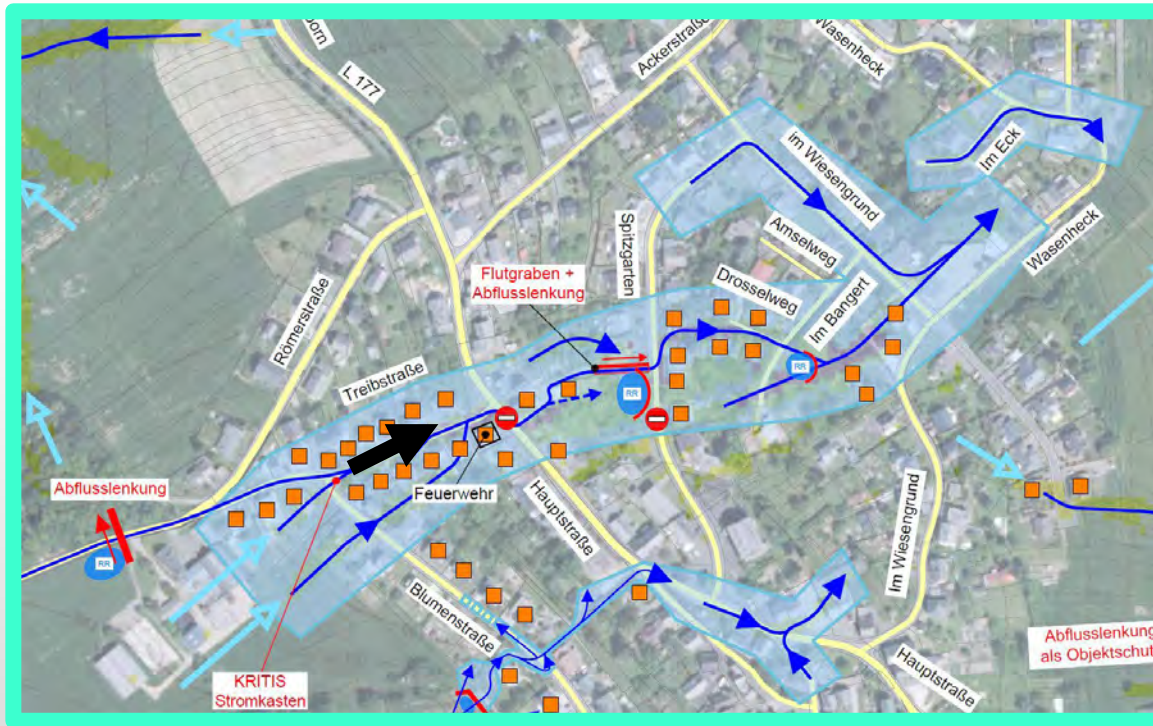
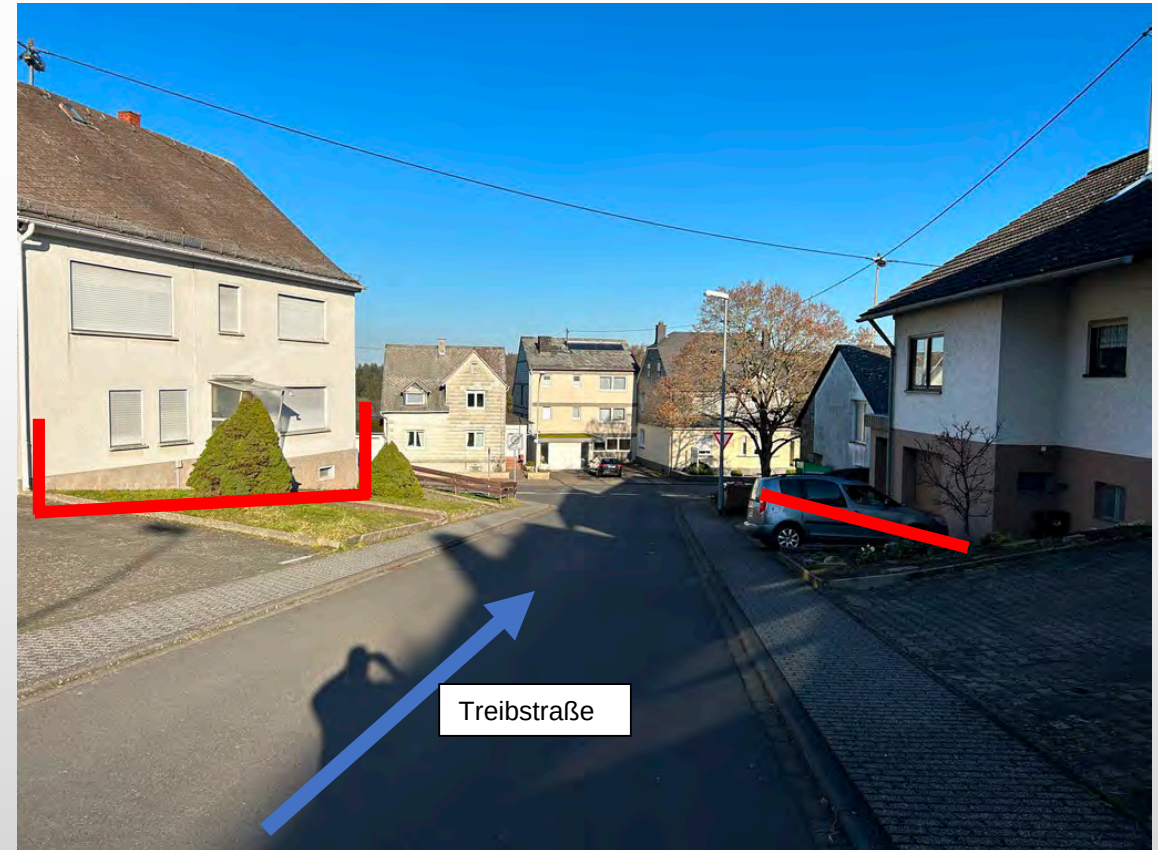
| Objekt/ Lage | Kategorie | Defizit | Nr. | Maßnahme |
|---|---|---|---|---|
| Treibstraße/<br>Hauptstr. | Unkontrollierter<br>Abfluss durch<br>Bebauung | - Breitflächiger Abfluss durch Bebauung/<br>schlechte Passierbarkeit | 16 | Hinweis an Rettungsdienste |

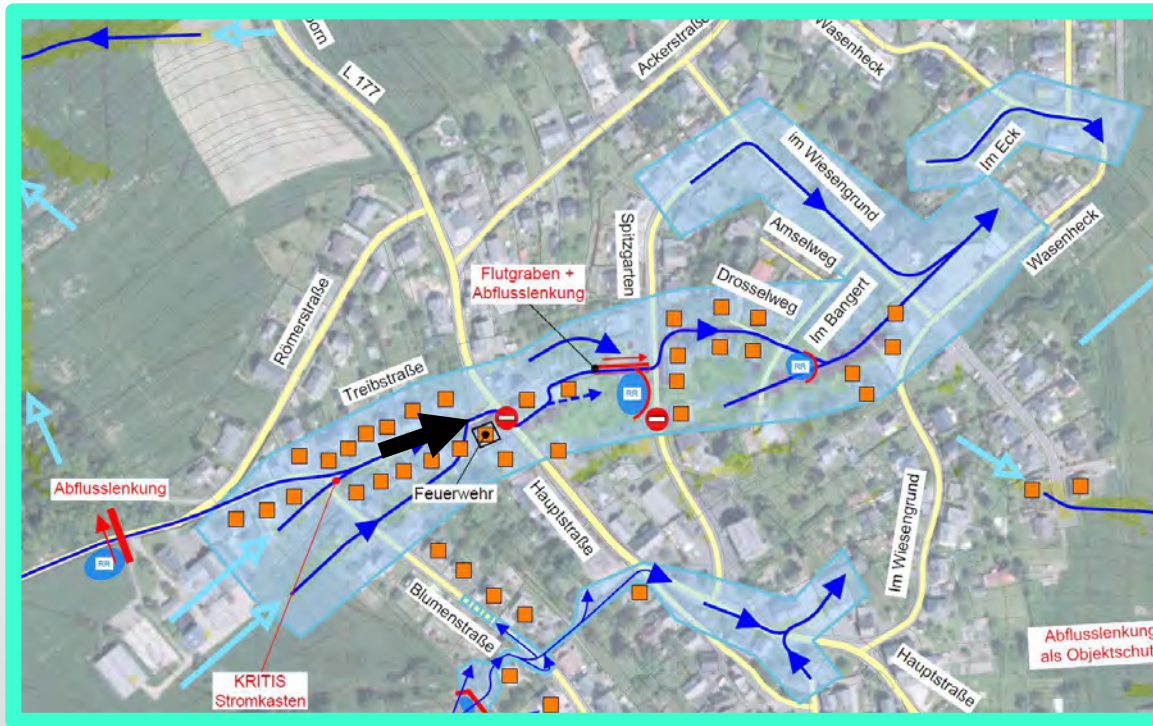
| Objekt/ Lage | Kategorie | Defizit | Nr. | Maßnahme |
|---|---|---|---|---|
| Hauptstraße | Unkontrollierter Abfluss durch Bebauung | <ul style="list-style-type: none"> <li>- Feuerwehrausfahrt eingeschränkt</li> <li>- Schlechte Passierbarkeit</li> </ul> | 17 | Hinweis an Feuerwehr |

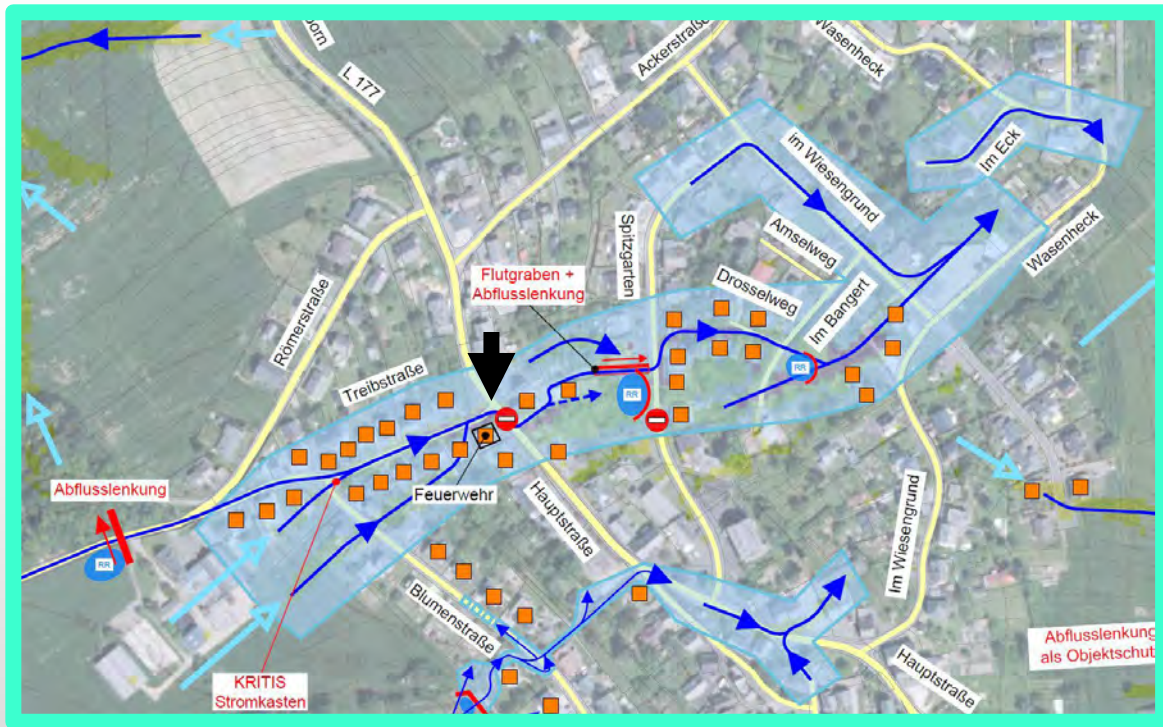
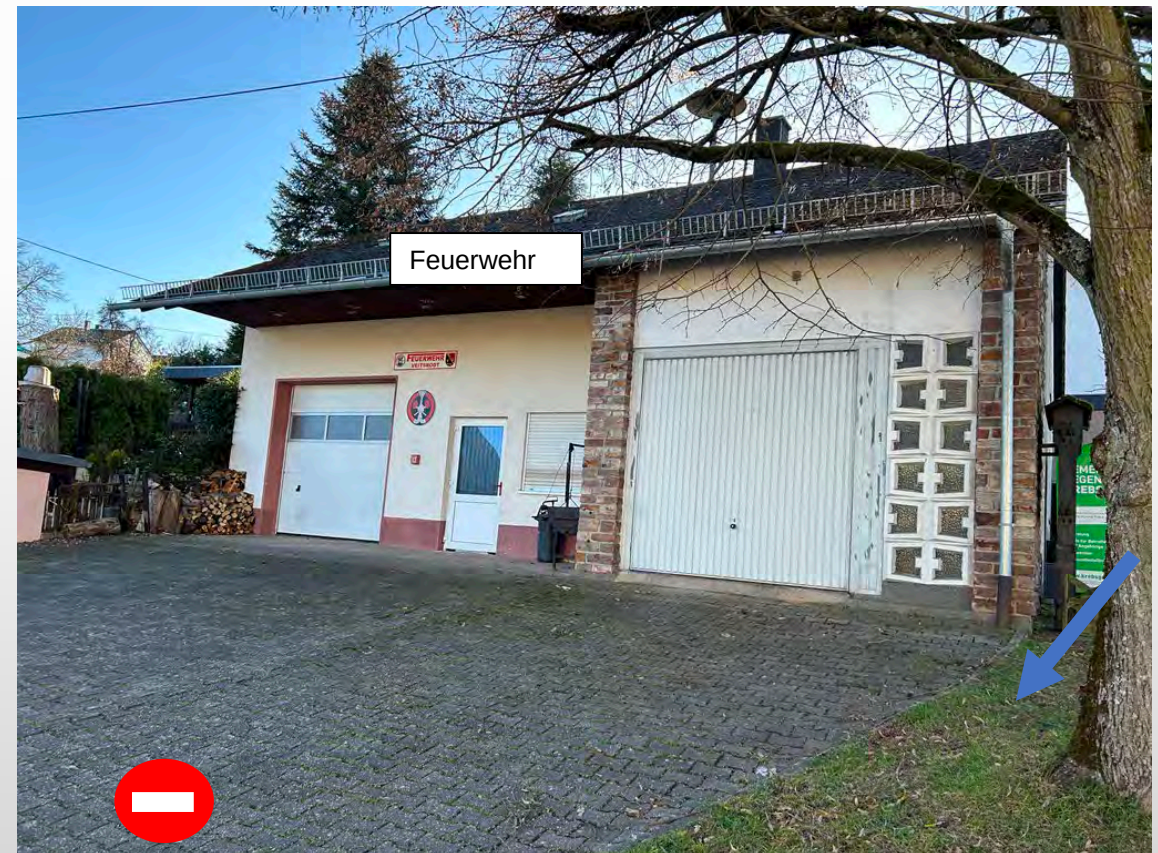
| Objekt/ Lage | Kategorie | Defizit | Nr. | Maßnahme |
|---|---|---|---|---|
| Hauptstr./<br>Spitzgarten | Unkontrollierter<br>Abfluss durch<br>Bebauung | - Breitflächiger Abfluss durch Bebauung<br>- Sperrgut im Abflussquerschnitt | 18<br>19 | „Flutgraben“/ Abflusslenkung<br>Abflussquerschnitt freihalten |

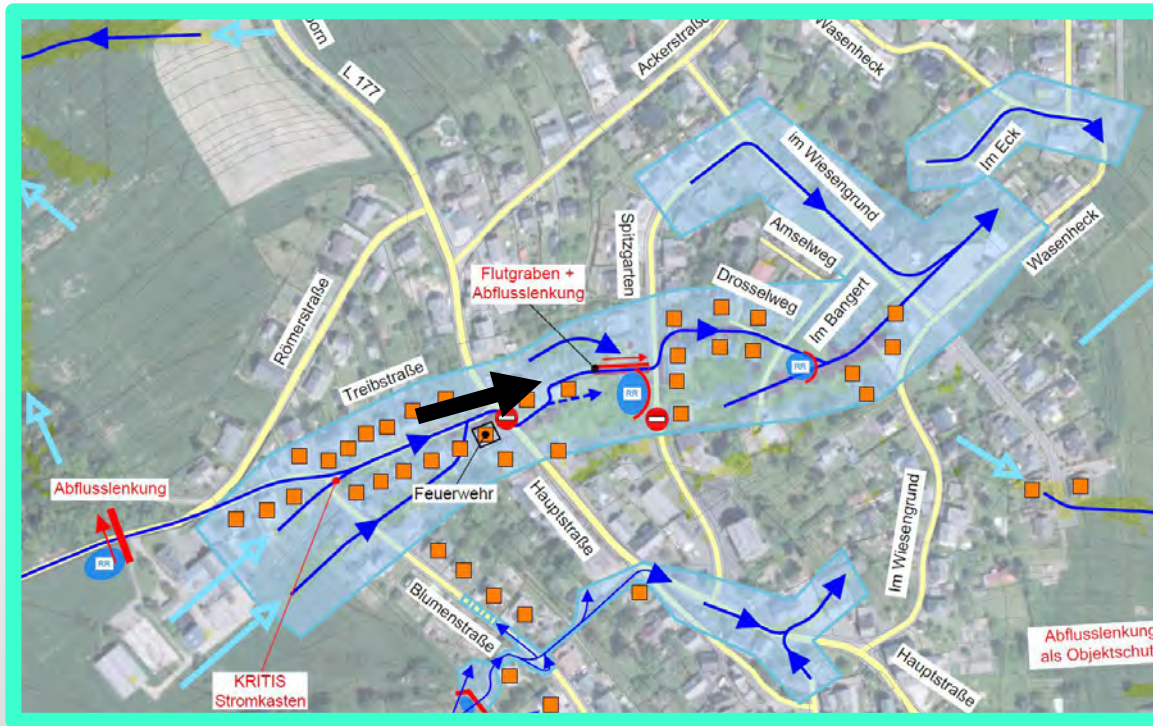
| Objekt/ Lage | Kategorie | Defizit | Nr. | Maßnahme |
|---|---|---|---|---|
| Spitzgarten | Unkontrollierter Abfluss durch Bebauung | <ul style="list-style-type: none"> <li>- Unkontrollierter Abfluss</li> <li>- Fehlende Rückhaltung</li> </ul> | 18 | Flutgraben/ Abflusslenkung |
| | | | 20 | Rückhaltung durch Erddamm |

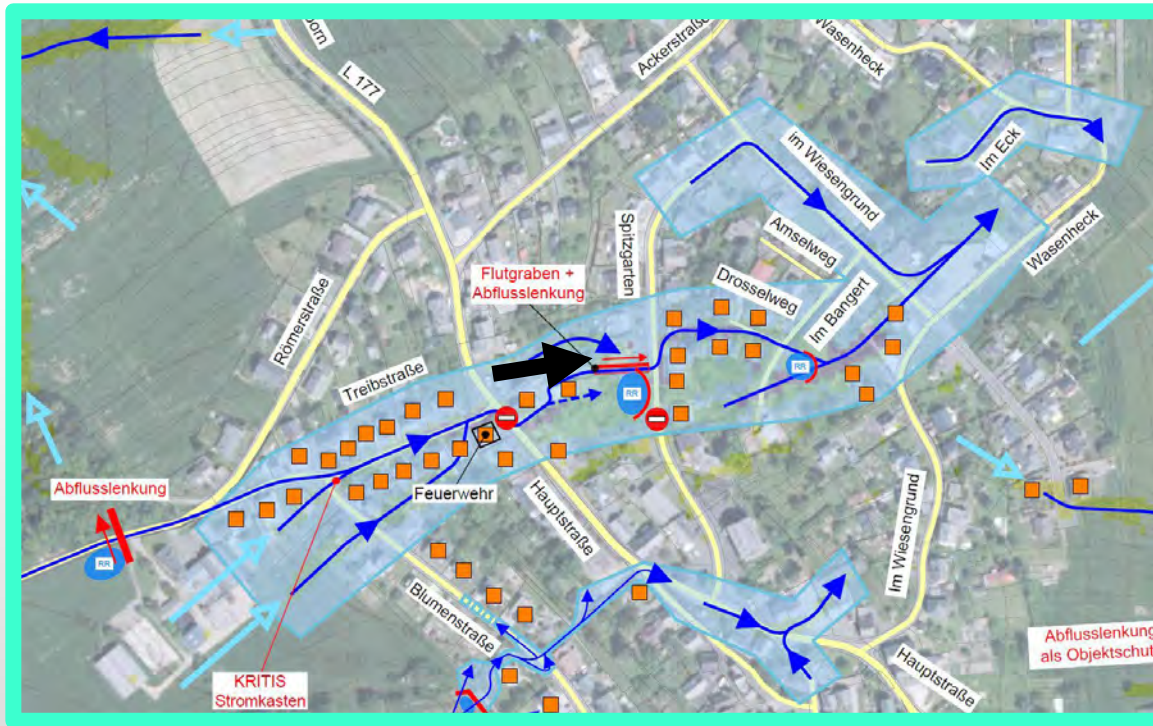
| Objekt/ Lage | Kategorie | Defizit | Nr. | Maßnahme |
|---|---|---|---|---|
| Spitzgarten | Unkontrollierter Abfluss durch Bebauung | - Fehlende Rückhaltung | 20 | Rückhaltung durch Erddamm |
