# Hochwasservorsorgekonzept Ortsgemeinde Veitsrodt

# Ablauf „Vorstellung HWV-Konzept“

## OG Veitsrodt: Defizitanalyse & Maßnahmenkatalog

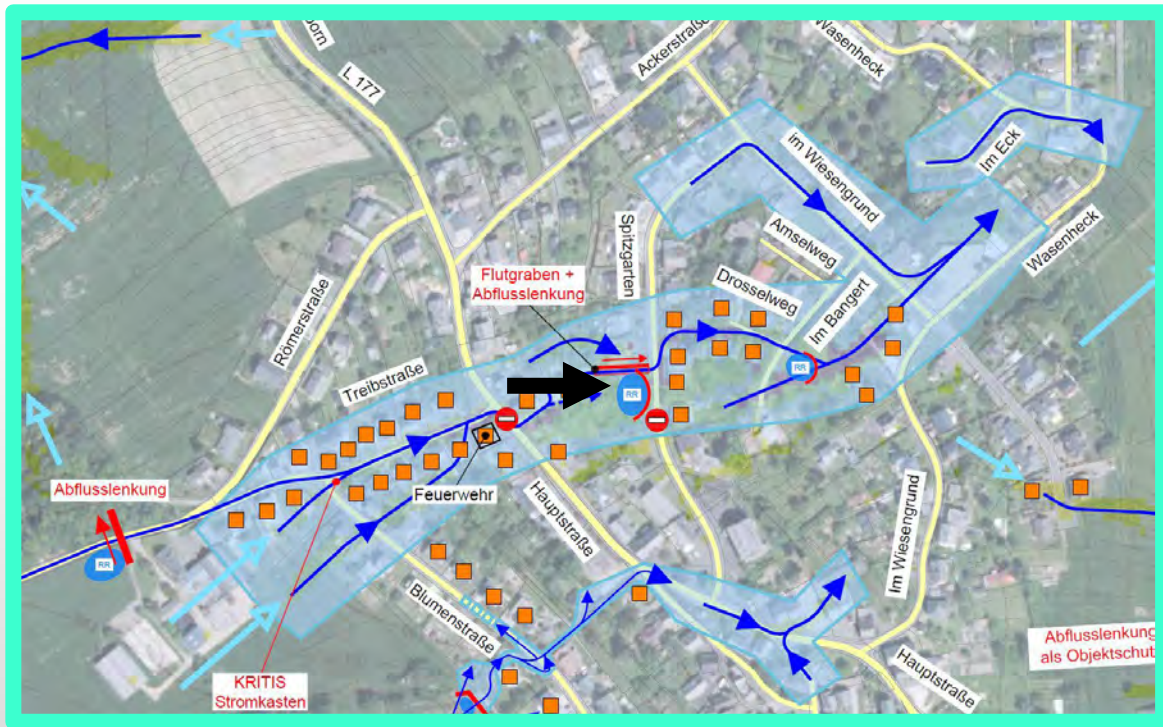
| Objekt/ Lage | Kategorie | Defizit | Nr. | Maßnahme |
|---|---|---|---|---|
| Spitzgarten | Unkontrollierter Abfluss durch Bebauung | - Fehlender Objektschutz | 21 | Gebäudeschutz |

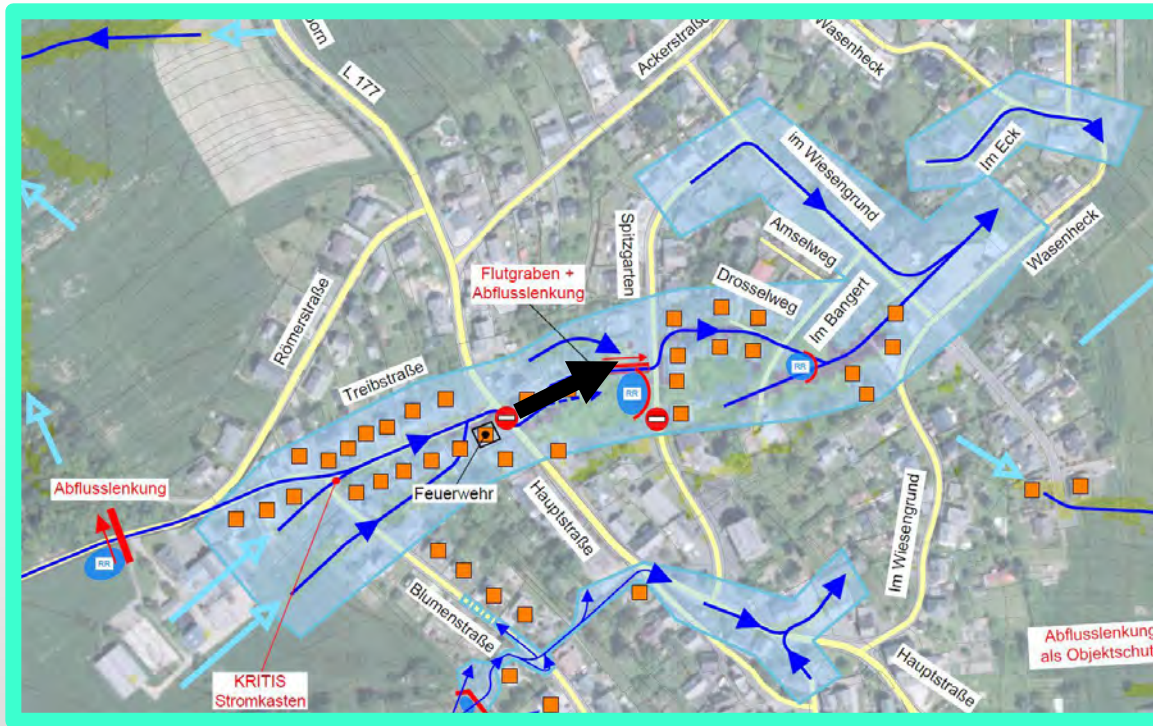
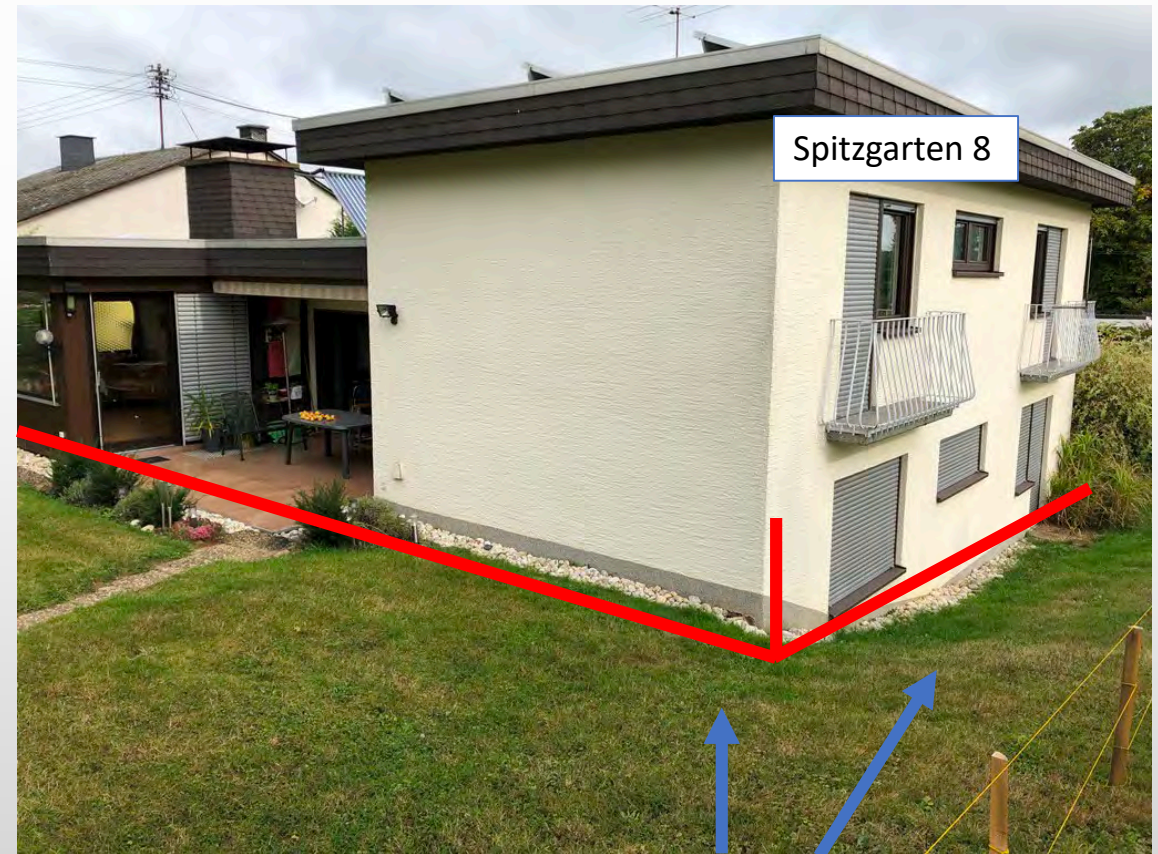
| Objekt/ Lage | Kategorie | Defizit | Nr. | Maßnahme |
|---|---|---|---|---|
| Spitzgarten | Unkontrollierter Abfluss durch Bebauung | - Fehlender Objektschutz | 21 | Gebäudeschutz |

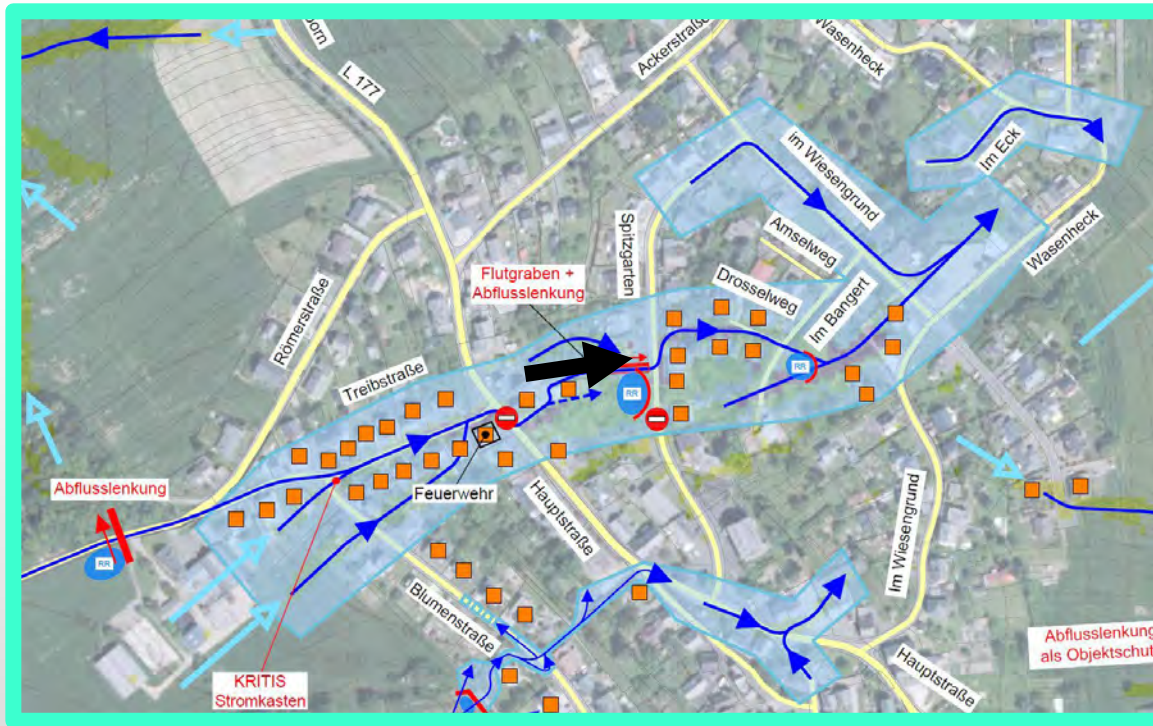
| Objekt/ Lage | Kategorie | Defizit | Nr. | Maßnahme |
|---|---|---|---|---|
| Spitzgarten | Unkontrollierter Abfluss durch Bebauung | - Schlechte Passierbarkeit | 22 | Hinweis an Rettungsdienste |

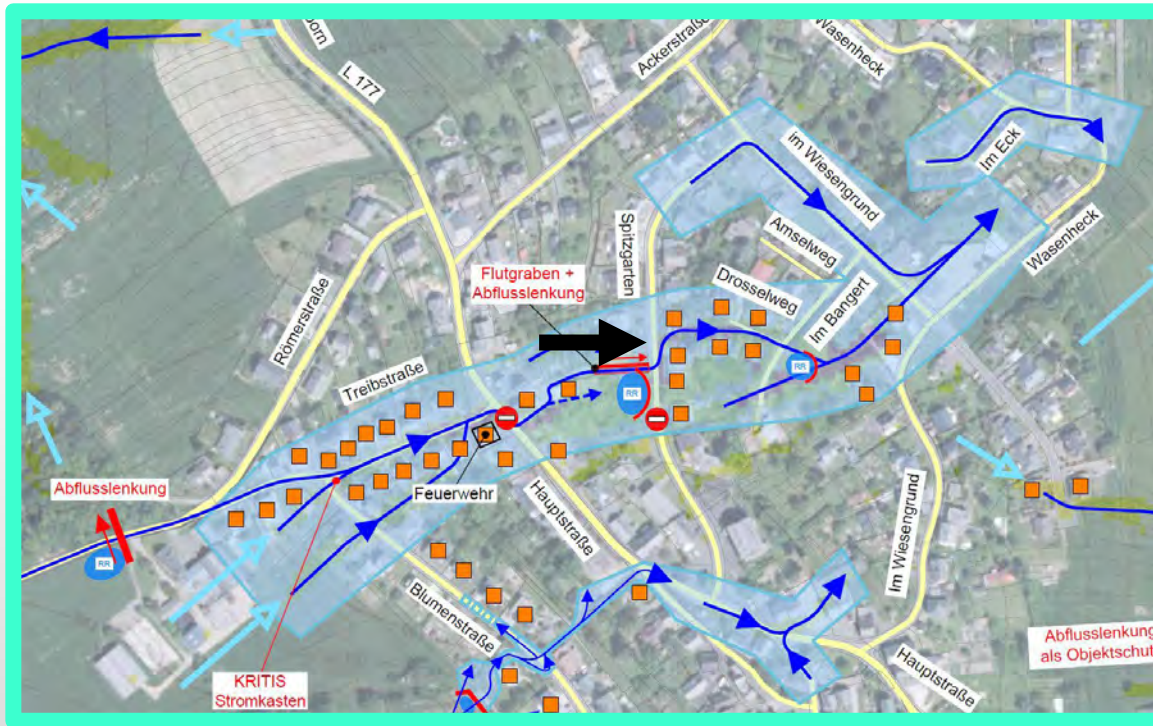
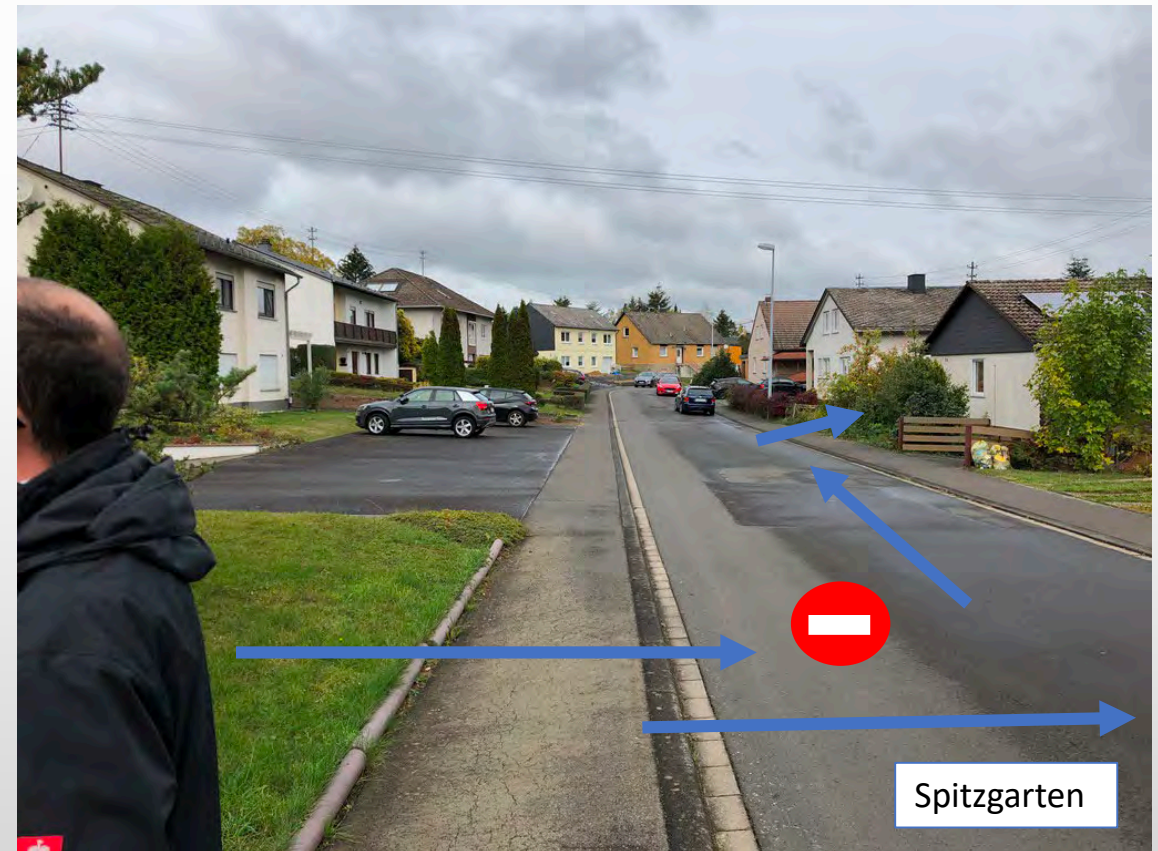
| Objekt/ Lage | Kategorie | Defizit | Nr. | Maßnahme |
|---|---|---|---|---|
| Spitzgarten | Unkontrollierter Abfluss durch Bebauung | - Fehlender Objekteschutz | 23 | Gebäudeschutz |

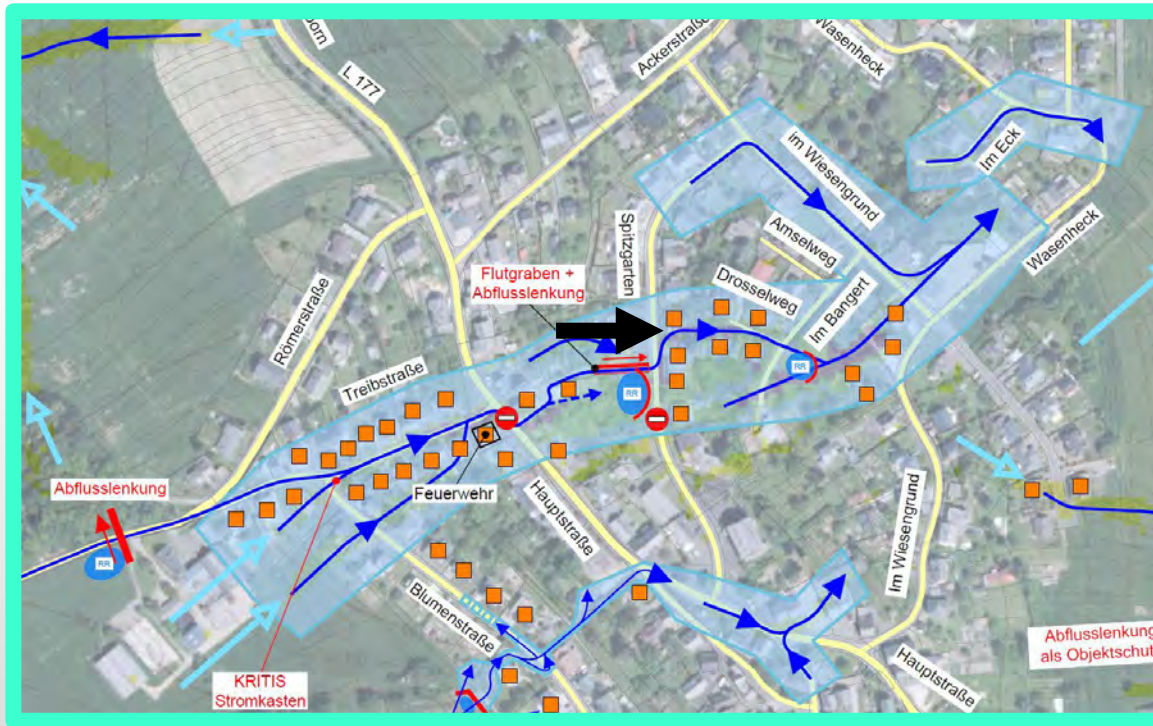
| Objekt/ Lage | Kategorie | Defizit | Nr. | Maßnahme |
|---|---|---|---|---|
| Spitzgarten | Unkontrollierter Abfluss durch Bebauung | - Breitflächiger Abfluss durch Bebauung | 24 | Gebäudeschutz |

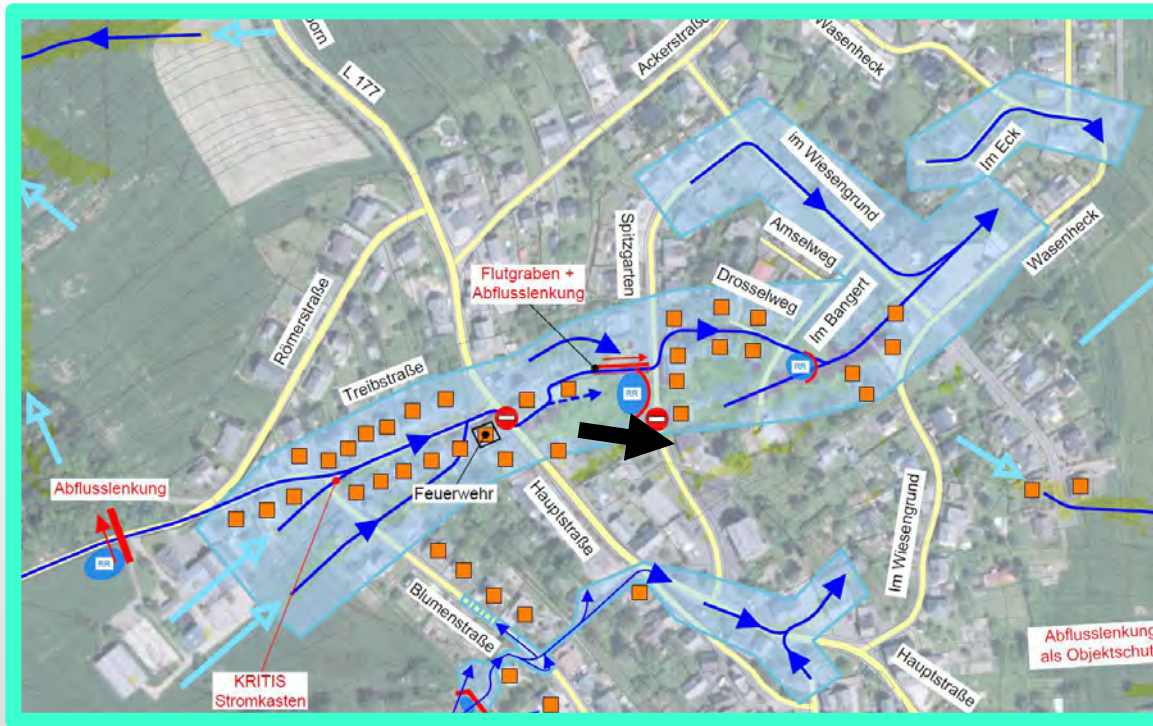
| Objekt/ Lage | Kategorie | Defizit | Nr. | Maßnahme |
|---|---|---|---|---|
| Im Bangert | Unkontrollierter Abfluss durch Bebauung | - Fehlender Objektschutz | 25 | Gebäudeschutz |

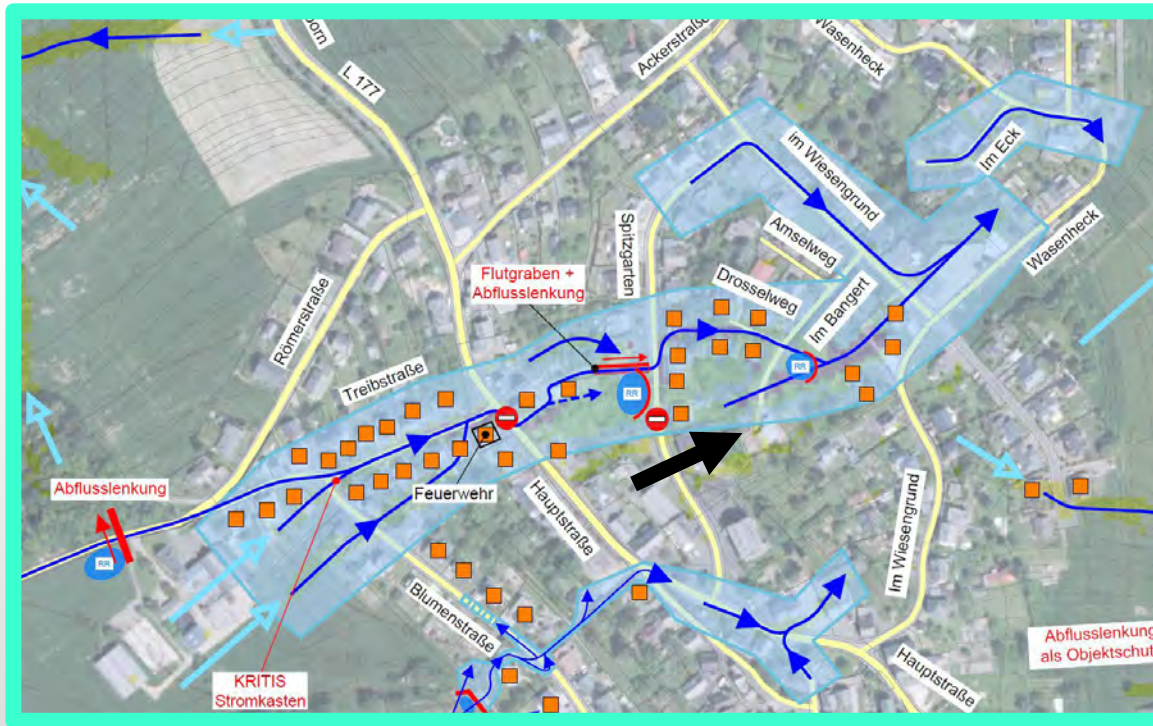
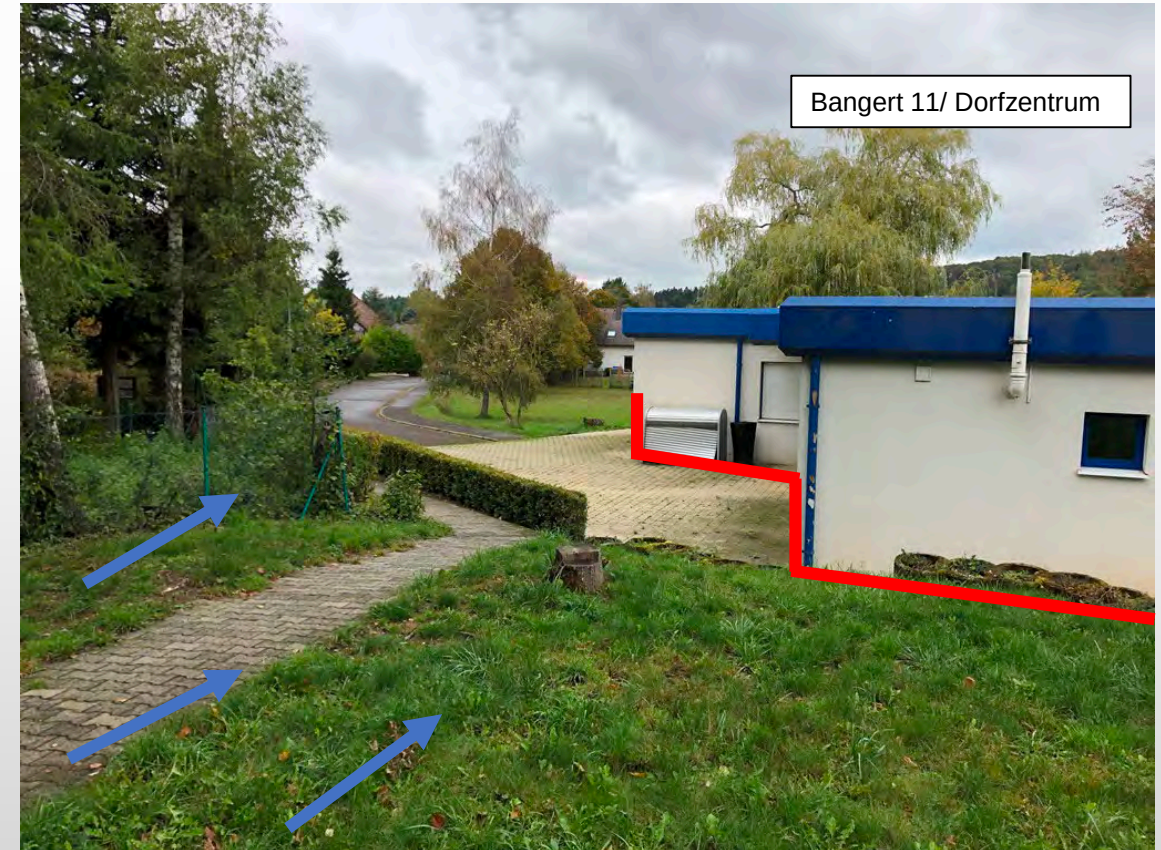
| Objekt/ Lage | Kategorie | Defizit | Nr. | Maßnahme |
|---|---|---|---|---|
| Im Bangert | Unkontrollierter Abfluss durch Bebauung | - Fehlende Rückhaltung | 26 | Rückhaltung durch Erddamm |

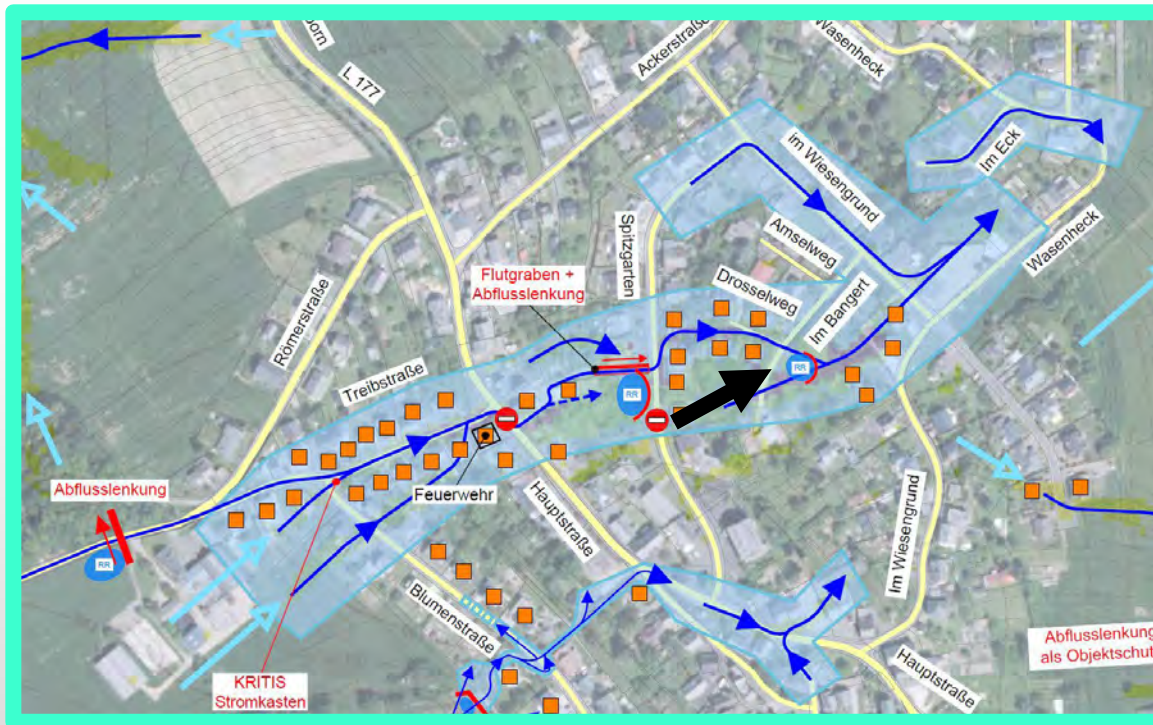
| Objekt/ Lage | Kategorie | Defizit | Nr. | Maßnahme |
|---|---|---|---|---|
| Im Bangert | Unkontrollierter Abfluss durch Bebauung | <ul style="list-style-type: none"> <li>- Fehlender Objektschutz</li> <li>- Fehlende Rückhaltung</li> </ul> | 27 | Gebäudeschutz |
| | | | 26 | Rückhaltung durch Erddamm |

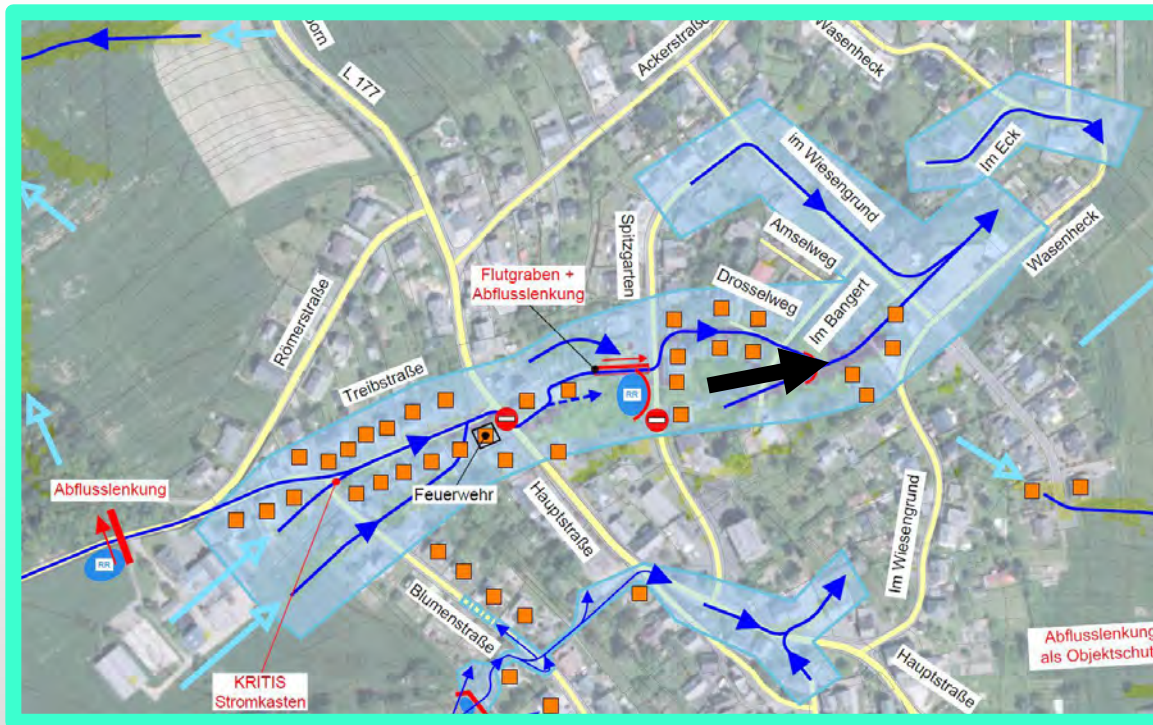
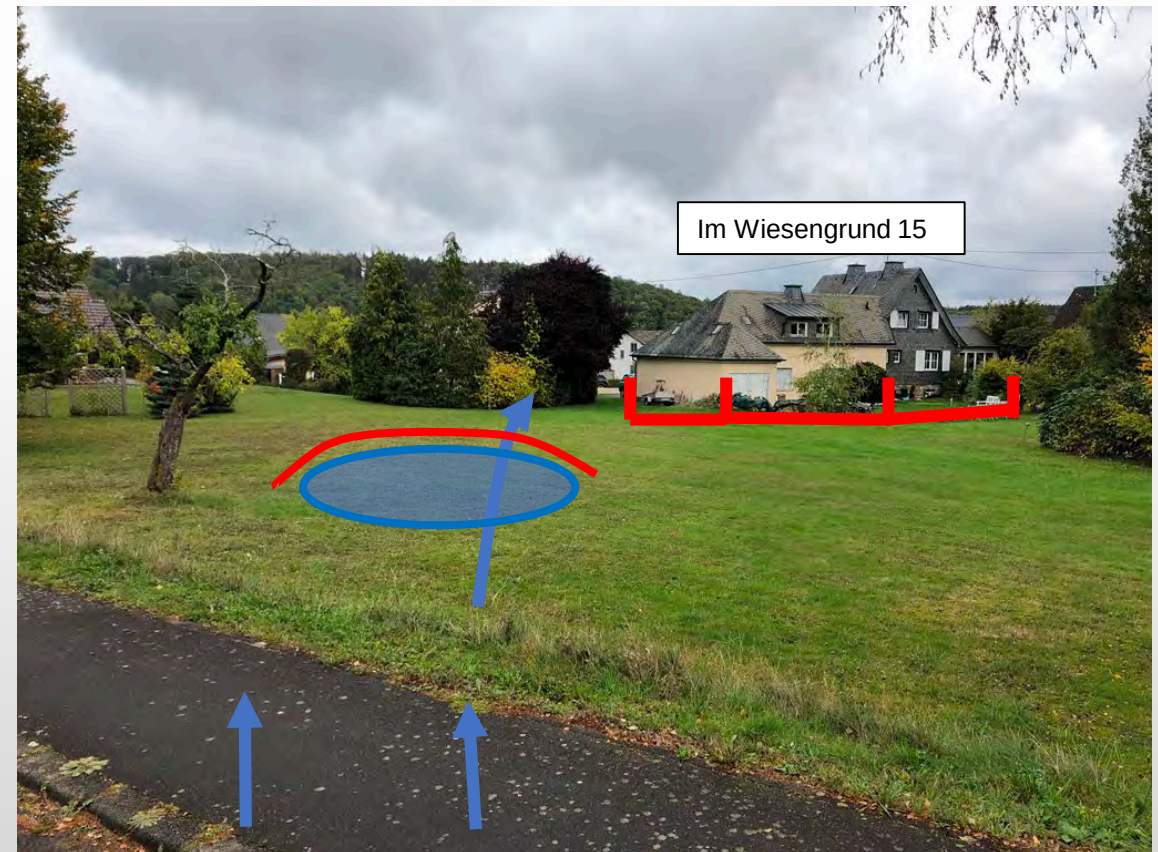
| Objekt/ Lage | Kategorie | Defizit | Nr. | Maßnahme |
|---|---|---|---|---|
| Im Wiesengrund | Unkontrollierter Abfluss durch Bebauung | - Fehlender Objektschutz | 28 | Gebäudeschutz |

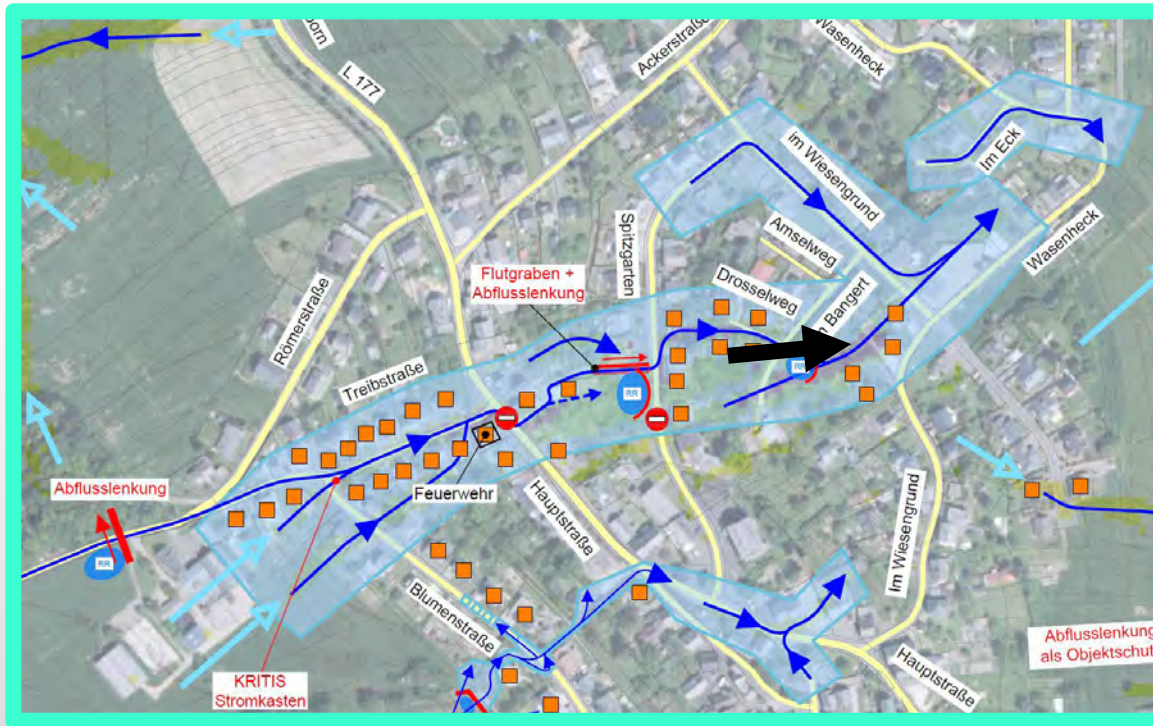
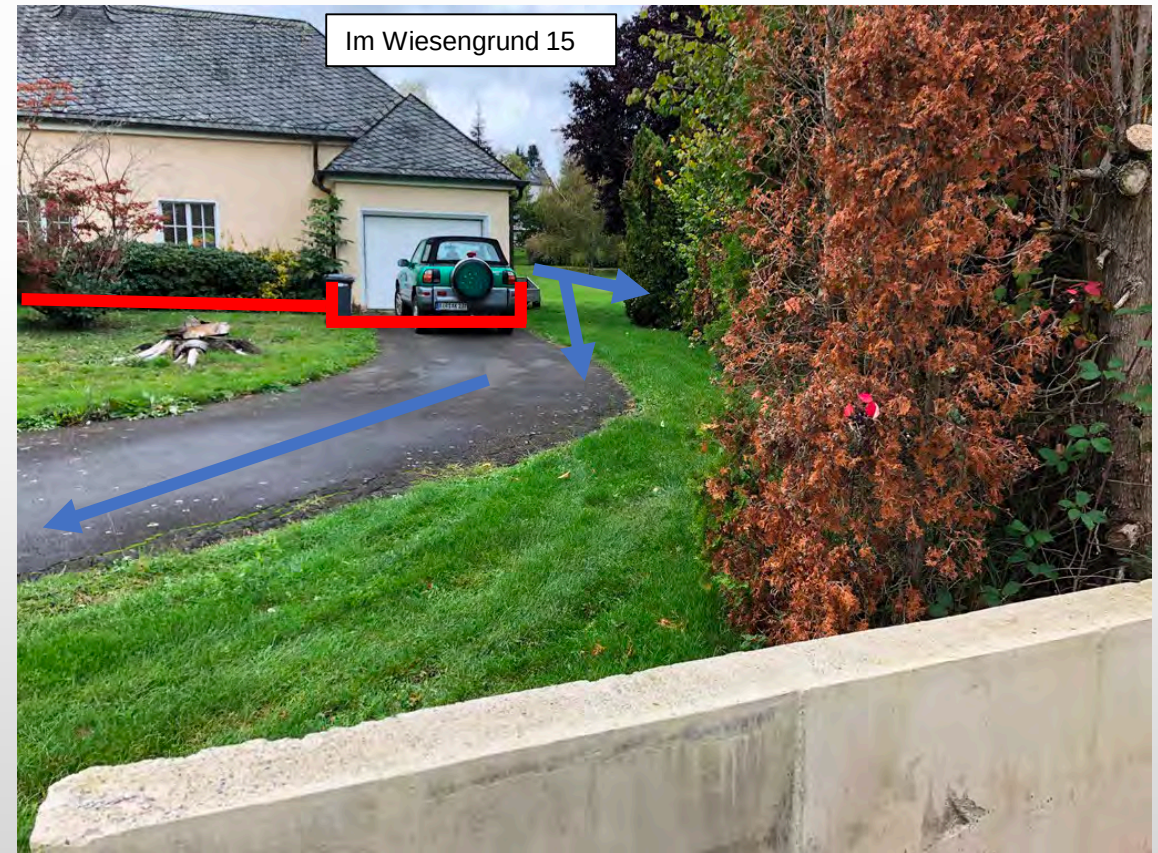
| Objekt/ Lage | Kategorie | Defizit | Nr. | Maßnahme |
|---|---|---|---|---|
| Im Wiesengrund | Unkontrollierter Abfluss durch Bebauung | - Fehlender Objektschutz | 29 | Gebäudeschutz |

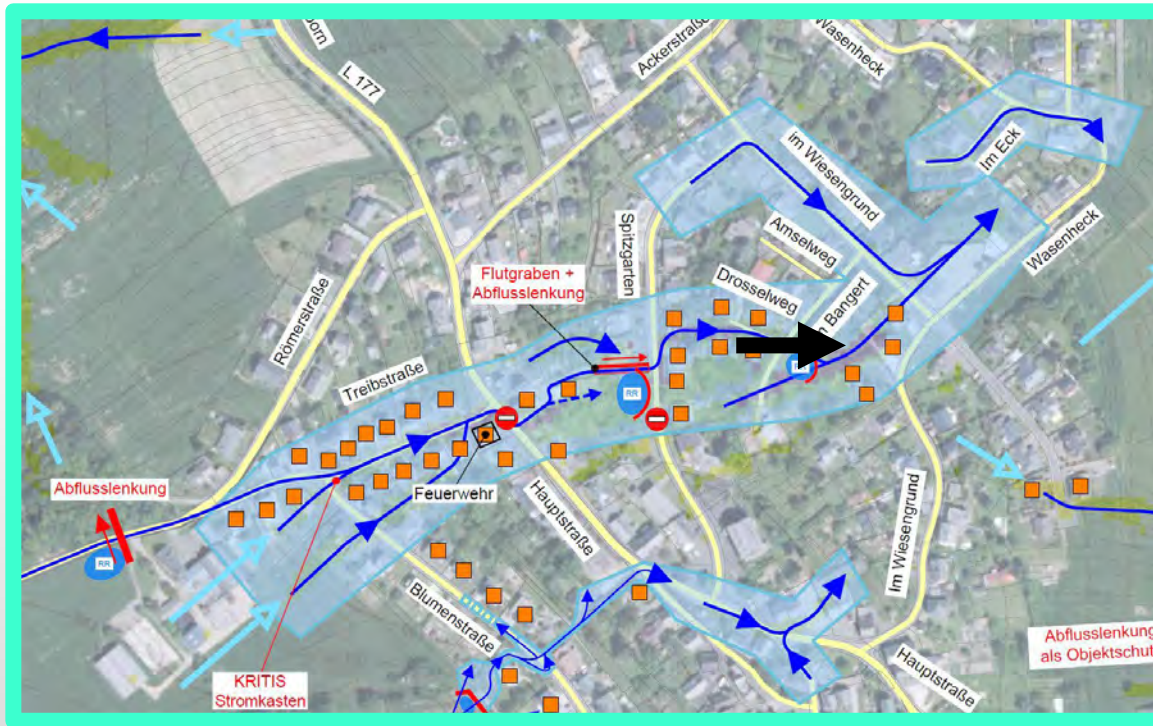
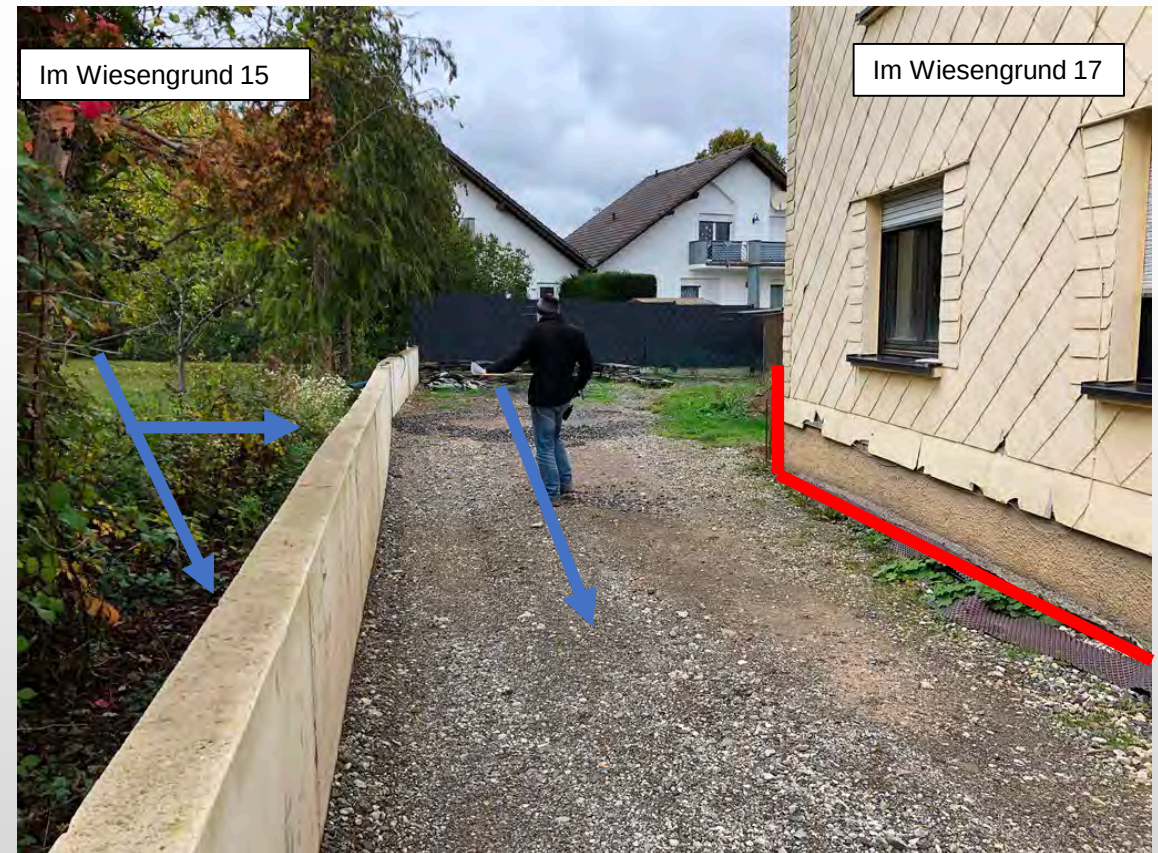
| Objekt/ Lage | Kategorie | Defizit | Nr. | Maßnahme |
|---|---|---|---|---|
| Im Wiesengrund | Unkontrollierter Abfluss durch Bebauung | - Fehlender Objektschutz | 30 | Gebäudeschutz |

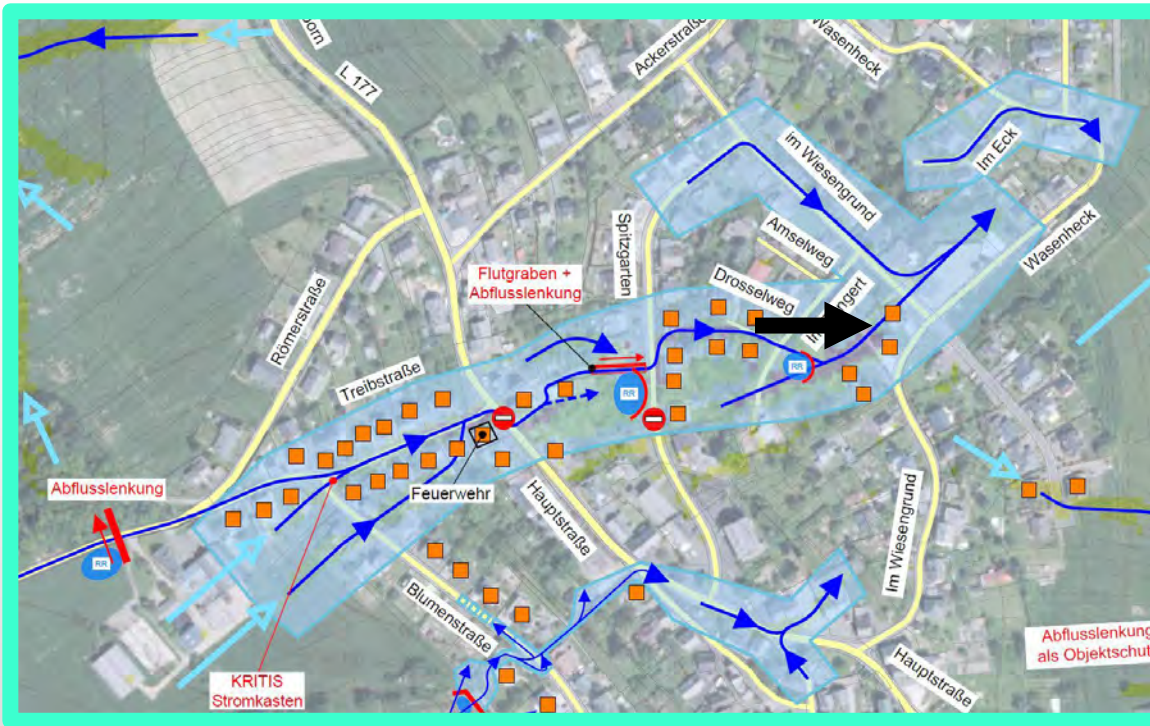
| Objekt/ Lage | Kategorie | Defizit | Nr. | Maßnahme |
|---|---|---|---|---|
| Im Wiesengrund | Unkontrollierter Abfluss durch Bebauung | - Fehlender Objektschutz | 31 | Gebäudeschutz |
| | | | 32 | Abflusslenkung ? |

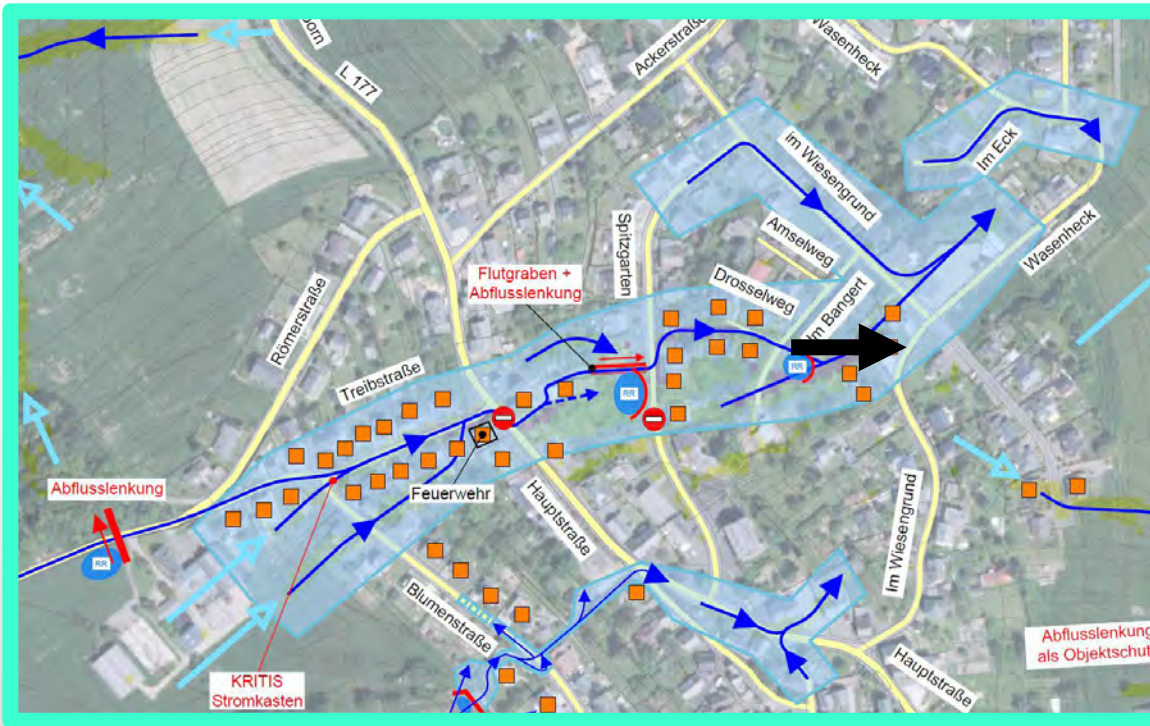
| Objekt/ Lage | Kategorie | Defizit | Nr. | Maßnahme |
|---|---|---|---|---|
| Im Wiesen-<br>grund/<br>Magister<br>Laukhard Str. | Unkontrollierter<br>Abfluss durch<br>Bebauung | - Fehlender Objektschutz | 31 | Gebäudeschutz |
| | | | 32 | Abflusslenkung ? |

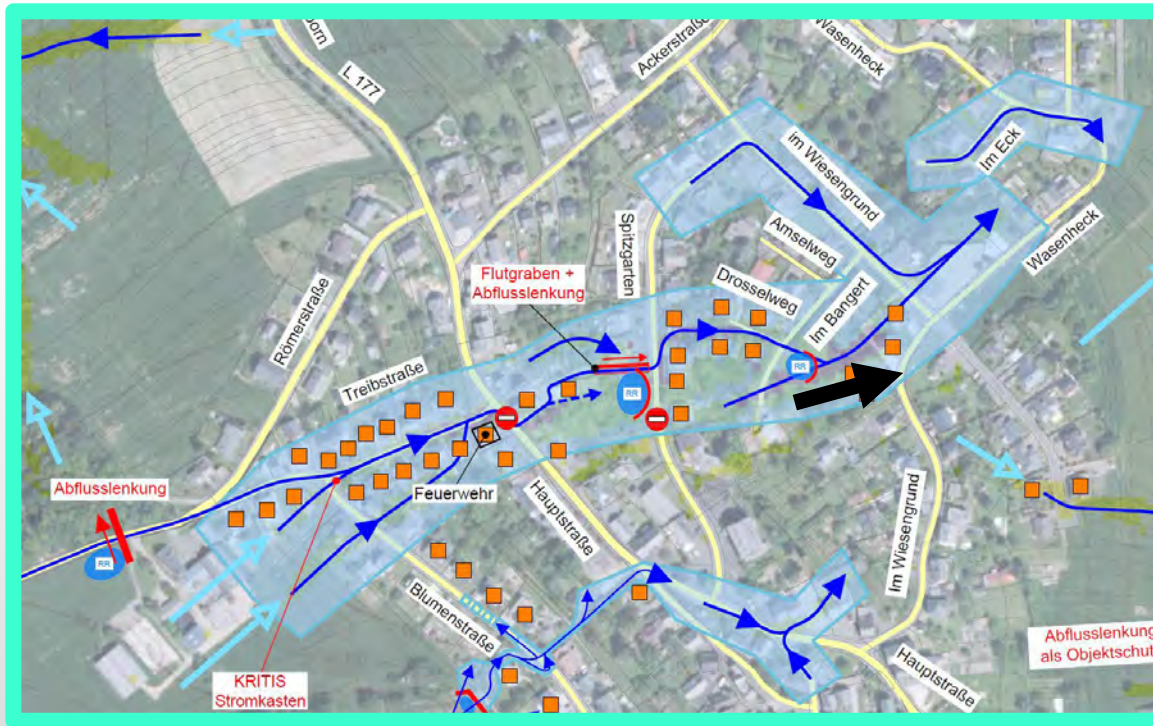
| Objekt/ Lage | Kategorie | Defizit | Nr. | Maßnahme |
|---|---|---|---|---|
| Im Wiesengrund / Im Bangert | Unkontrollierter Abfluss durch Bebauung | - Fehlender Objektschutz | 33 | Gebäudeschutz |

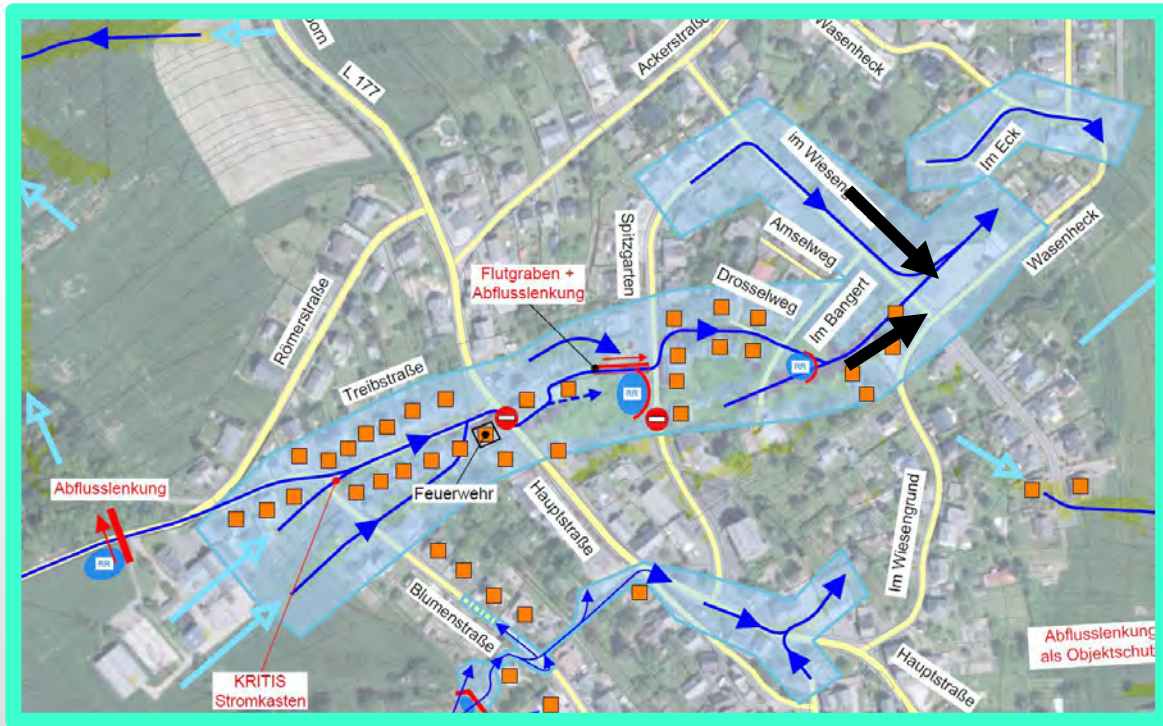
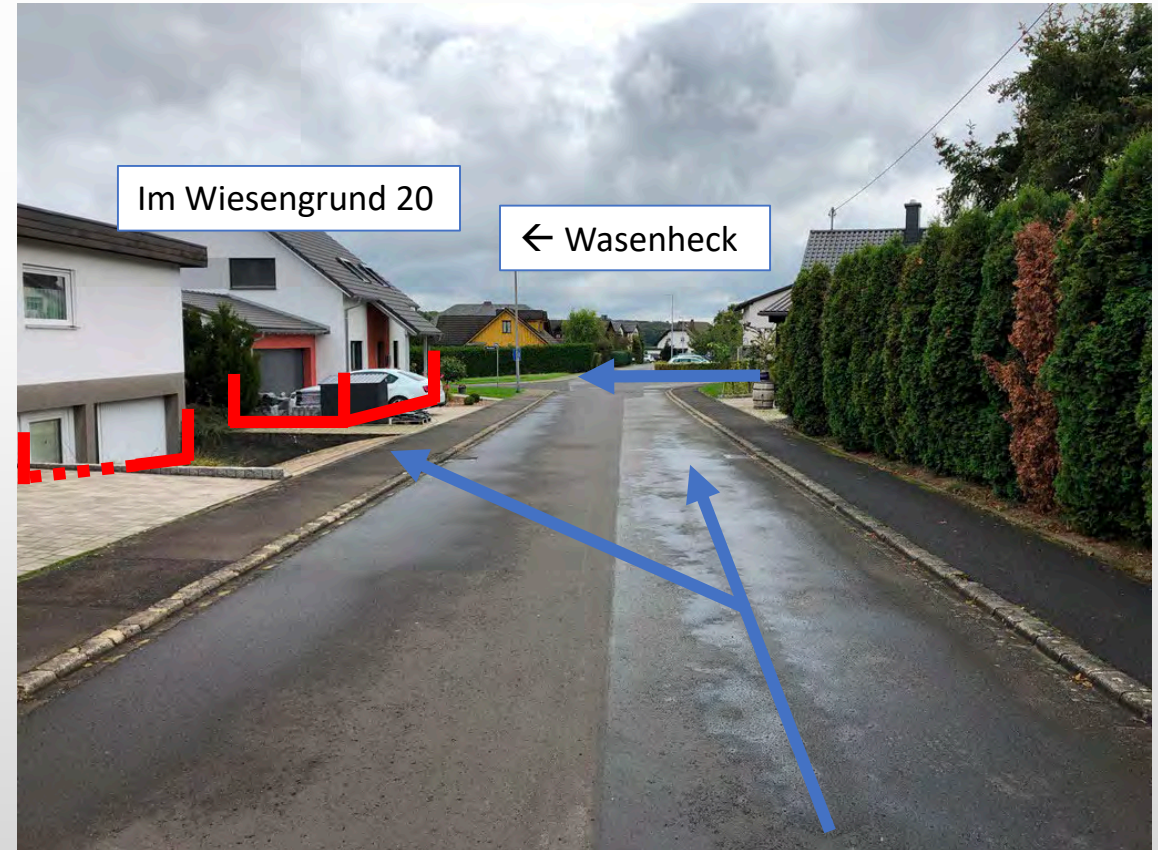
| Objekt/ Lage | Kategorie | Defizit | Nr. | Maßnahme |
|---|---|---|---|---|
| Im Wiesengrund | Unkontrollierter Abfluss durch Bebauung | - Fehlender Objektschutz | 34 | Gebäudeschutz |

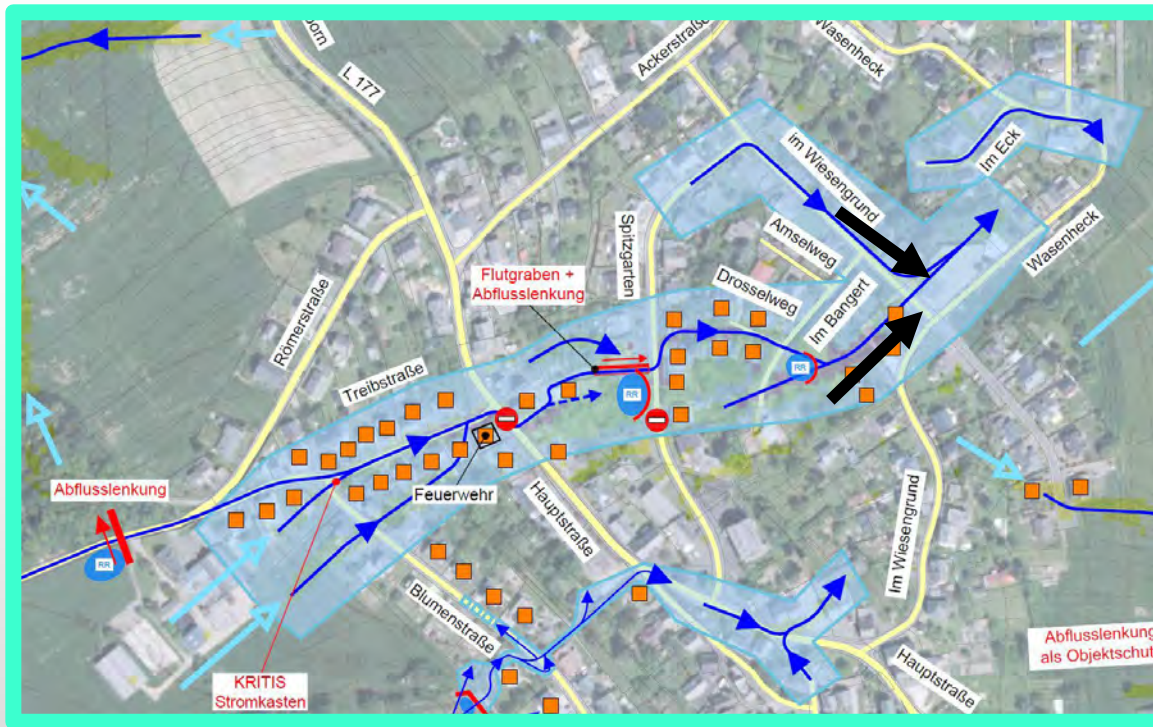
| Objekt/ Lage | Kategorie | Defizit | Nr. | Maßnahme |
|---|---|---|---|---|
| Im Wiesen-<br>grund/<br>Magister<br>Laukhard Str. | Unkontrollierter<br>Abfluss durch<br>Bebauung | - Fehlender Objektschutz | 34 | Gebäudeschutz |

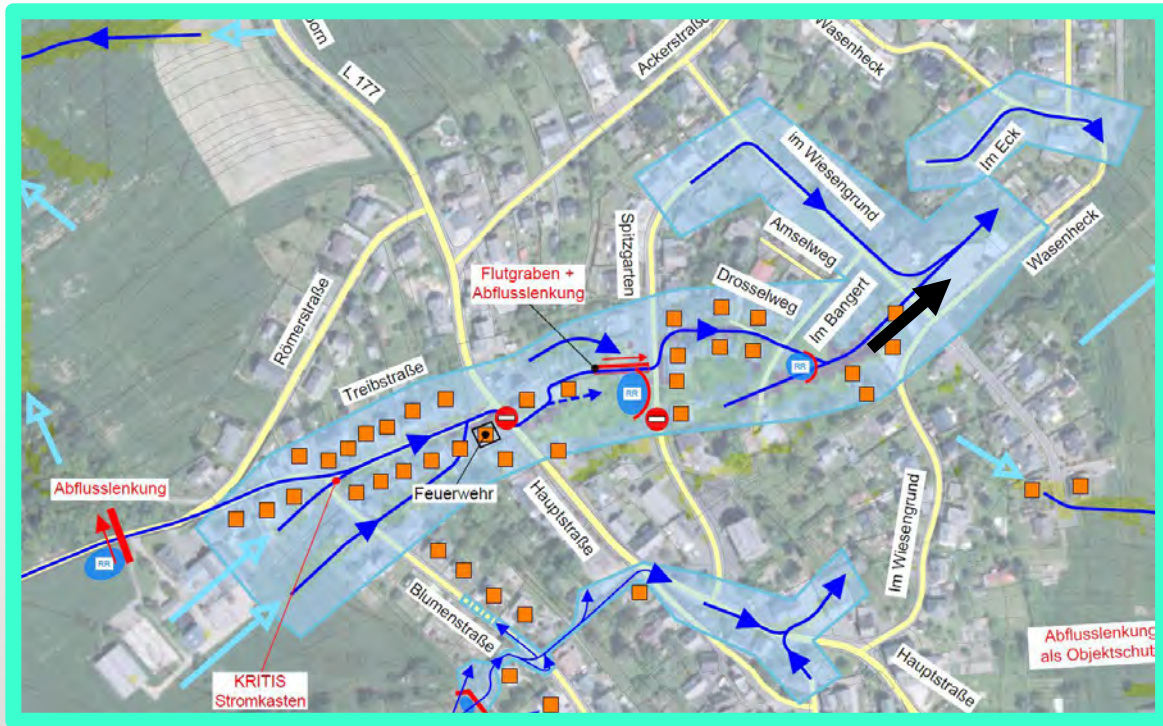
| Objekt/ Lage | Kategorie | Defizit | Nr. | Maßnahme |
|---|---|---|---|---|
| Wasenheck | Unkontrollierter Abfluss durch Bebauung | - Breitflächiger Abfluss<br>- Objektschutz | 35<br>36 | Abflusslenkung<br>Gebäudeschutz |

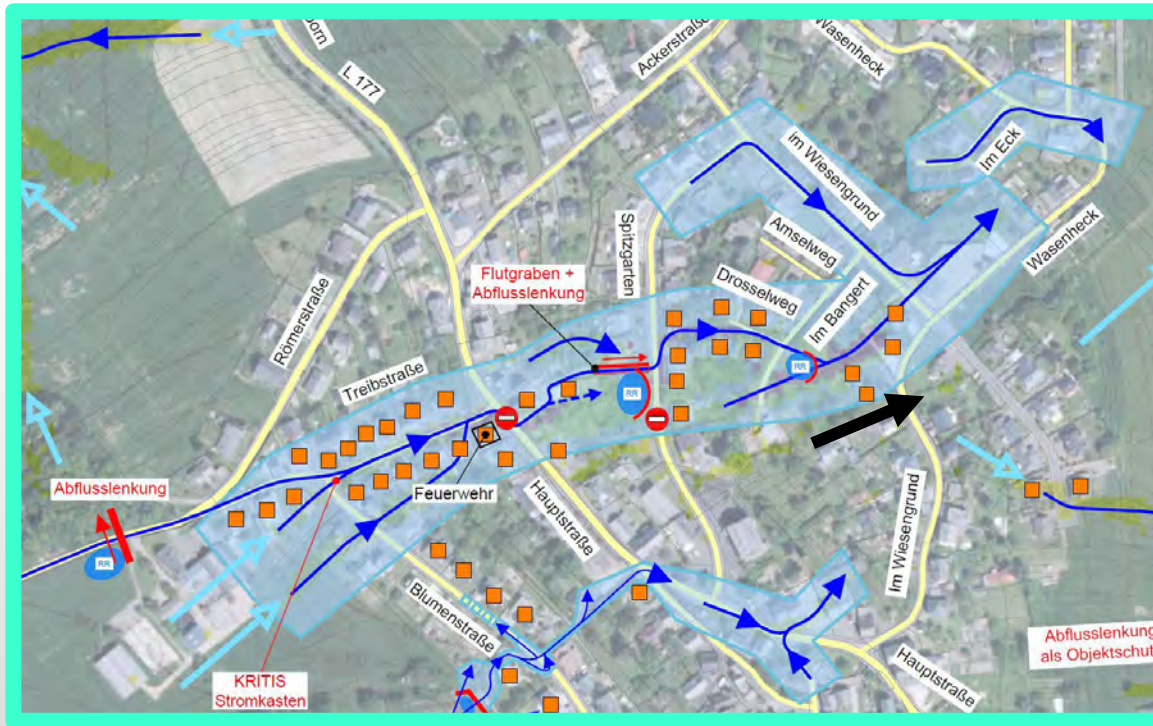
| Objekt/ Lage | Kategorie | Defizit | Nr. | Maßnahme |
|---|---|---|---|---|
| Im Wiesengrund | Unkontrollierter Abfluss durch Bebauung | - Fehlender Objektschutz | 37 | Gebäudeschutz |
