# Hochwasservorsorgekonzept Ortsgemeinde Veitsrodt

# Ablauf „Vorstellung HWV-Konzept“

## OG Veitsrodt: Defizitanalyse & Maßnahmenkatalog

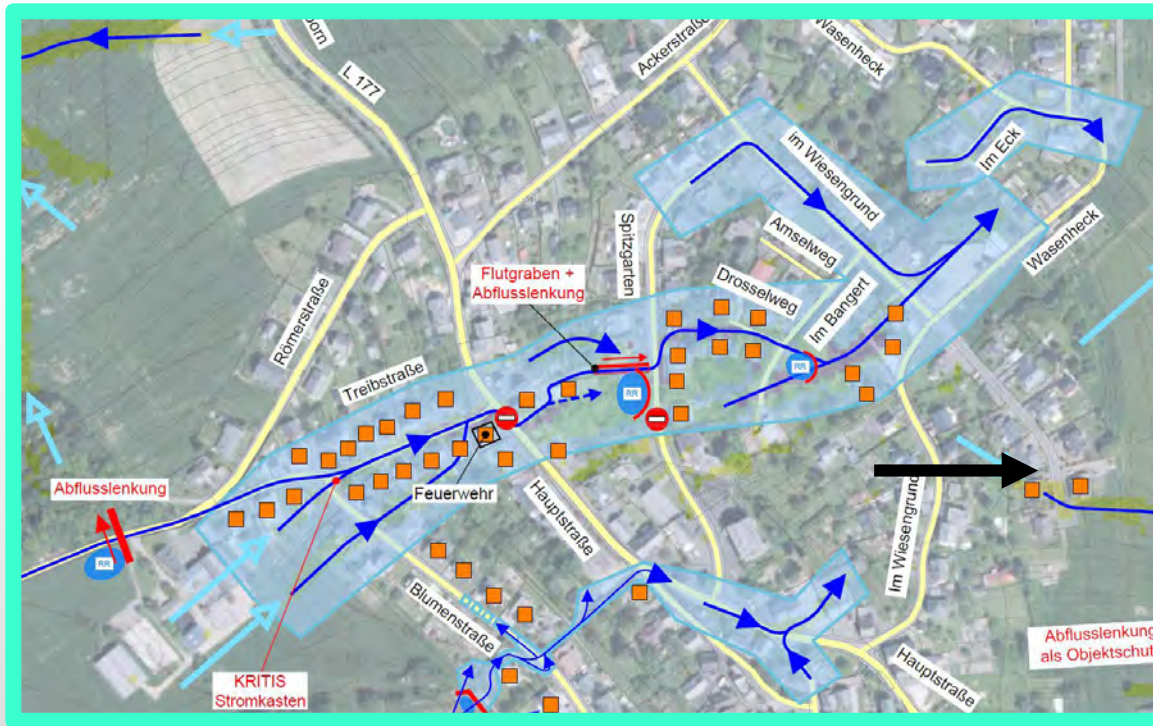
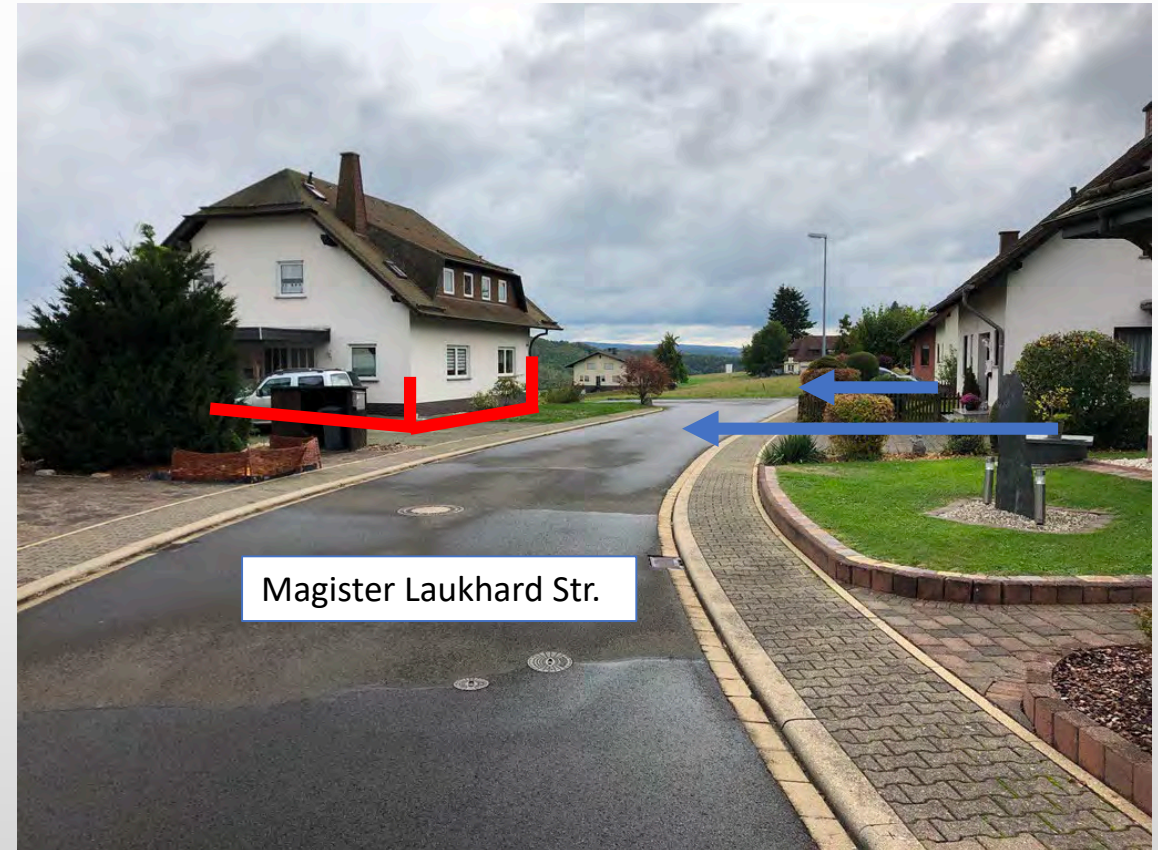
| Objekt/ Lage | Kategorie | Defizit | Nr. | Maßnahme |
|---|---|---|---|---|
| Magister Laukhard Str. | Unkontrollierter Abfluss durch Bebauung | - Fehlender Objektschutz | 38 | Gebäudeschutz |

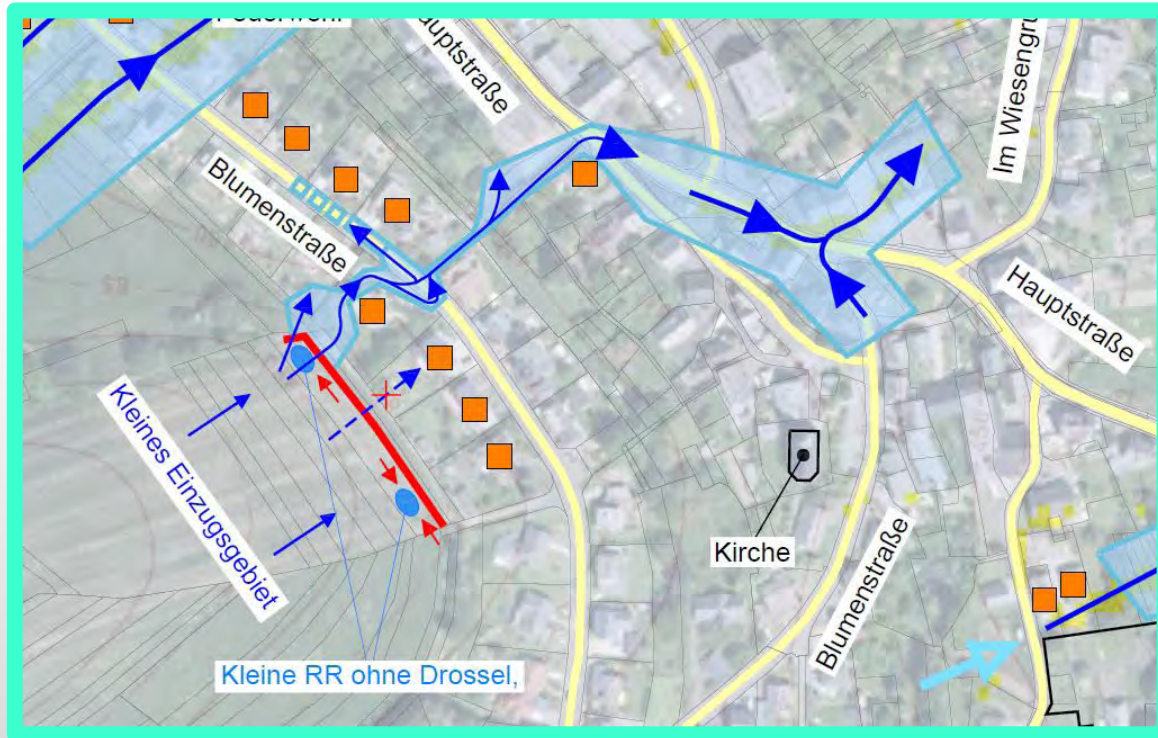
| Objekt/ Lage | Kategorie | Defizit | Nr. | Maßnahme |
|---|---|---|---|---|
| Blumenstraße | Oberflächenabfluss | - Fehlende Rückhaltung | 39 | Regenrückhaltung am Tiefpunkt, ohne Drossel |

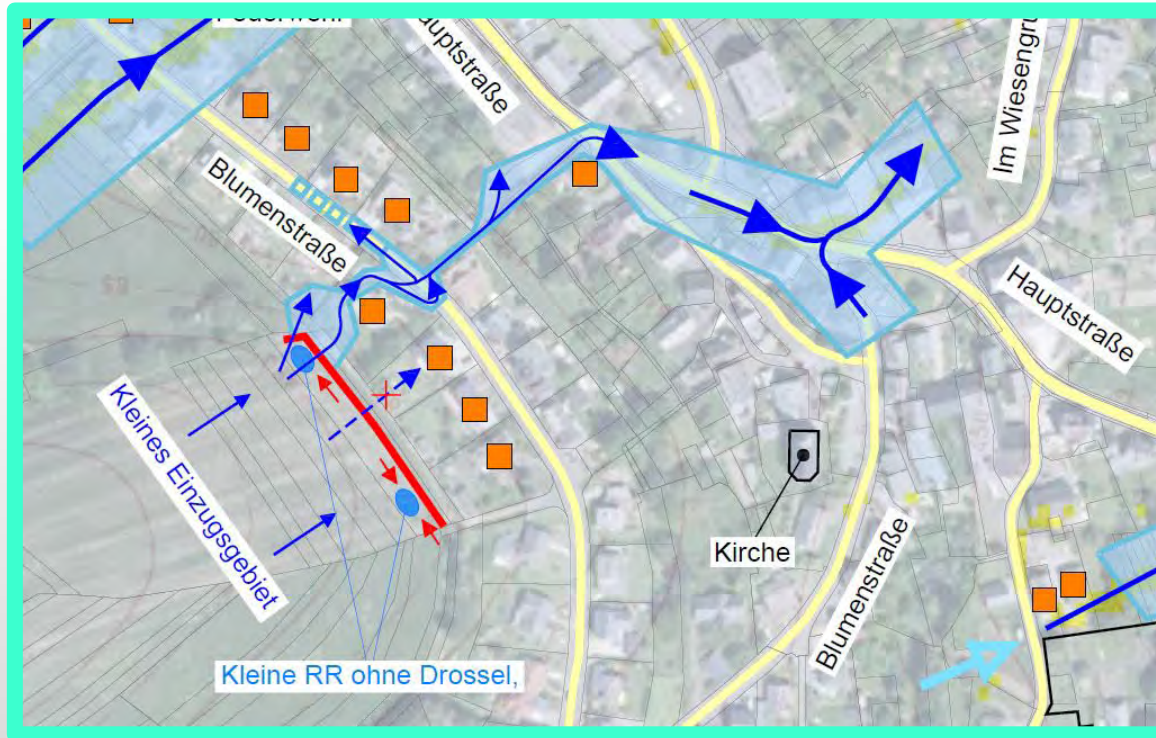
| Objekt/ Lage | Kategorie | Defizit | Nr. | Maßnahme |
|---|---|---|---|---|
| Blumenstraße | Oberflächenabfluss | <ul style="list-style-type: none"> <li>- Außengebietsabfluss in Richtung Bebauung</li> <li>- Fehlende Rückhaltung</li> </ul> | 40<br>39 | <ul style="list-style-type: none"> <li>Abflusslenkung</li> <li>Rückhaltung am Tiefpunkt, ohne Drossel</li> </ul> |

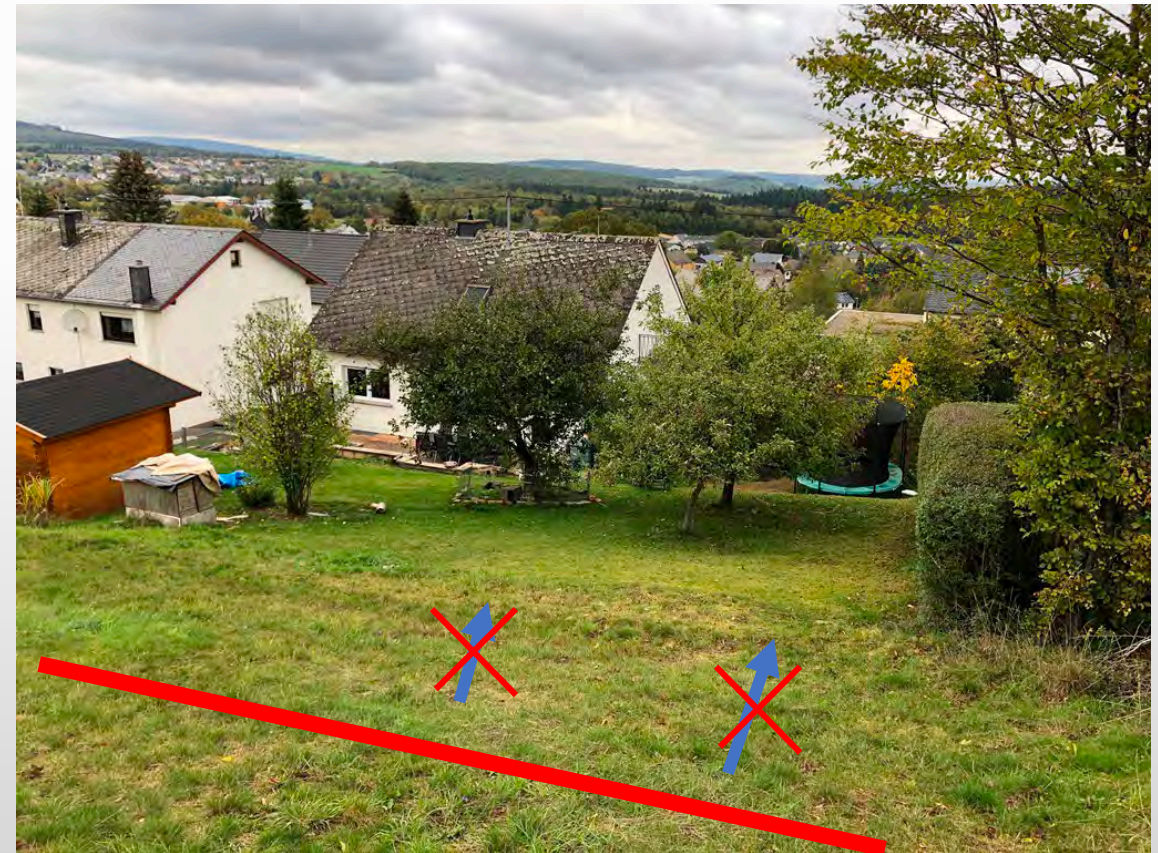
| Objekt/ Lage | Kategorie | Defizit | Nr. | Maßnahme |
|---|---|---|---|---|
| Blumenstraße | Unkontrollierter Abfluss durch Bebauung | - Kerbtalabfluss in Richtung Bebauung | 41 | Abflusslenkung |

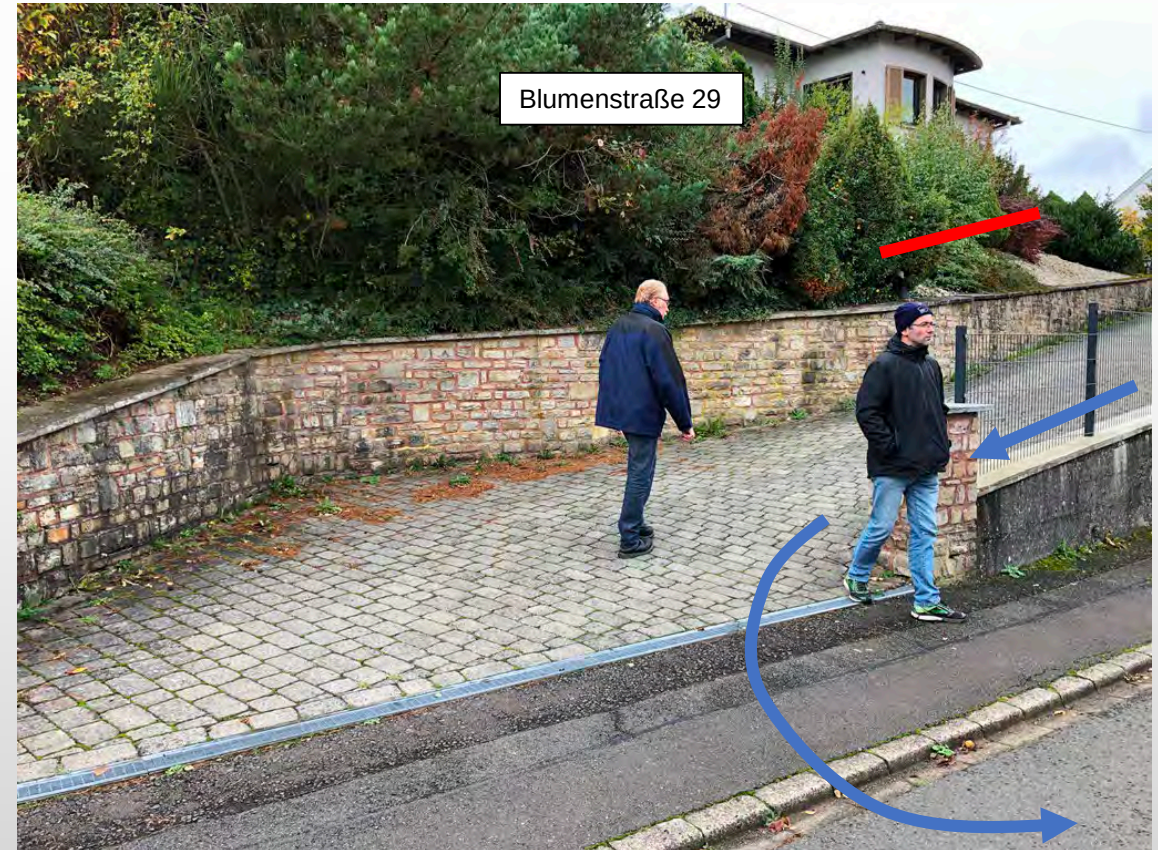
| Objekt/ Lage | Kategorie | Defizit | Nr. | Maßnahme |
|---|---|---|---|---|
| Blumen-<br>straße | Unkontrollierter<br>Abfluss durch<br>Bebauung | - Fehlender Objektschutz | 43 | Objektschutz Gebäude |

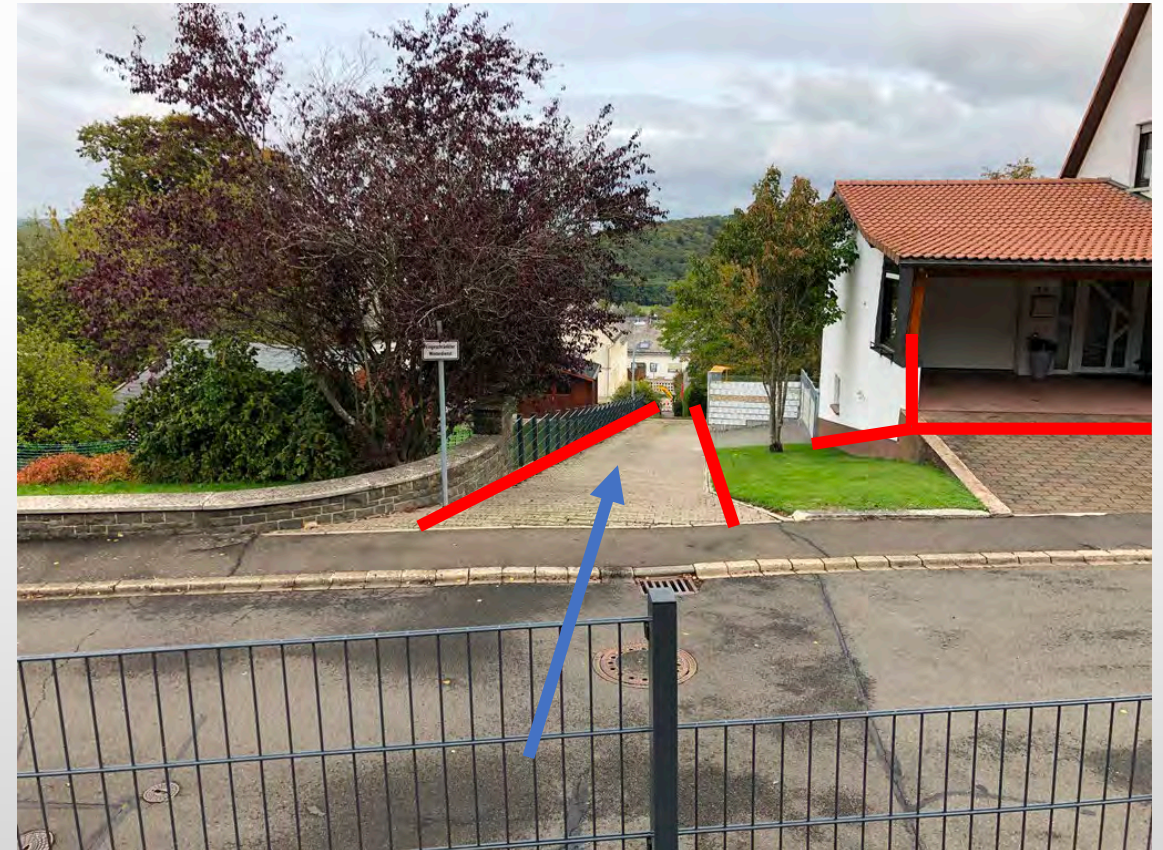
| Objekt/ Lage | Kategorie | Defizit | Nr. | Maßnahme |
|---|---|---|---|---|
| Blumen-<br>straße | Unkontrollierter<br>Abfluss durch<br>Bebauung | - Abfluss durch Bebauung<br>- Fehlender Objektschutz | 45 | Notwasserweg |
| | | | 46 | Gebäudeschutz |

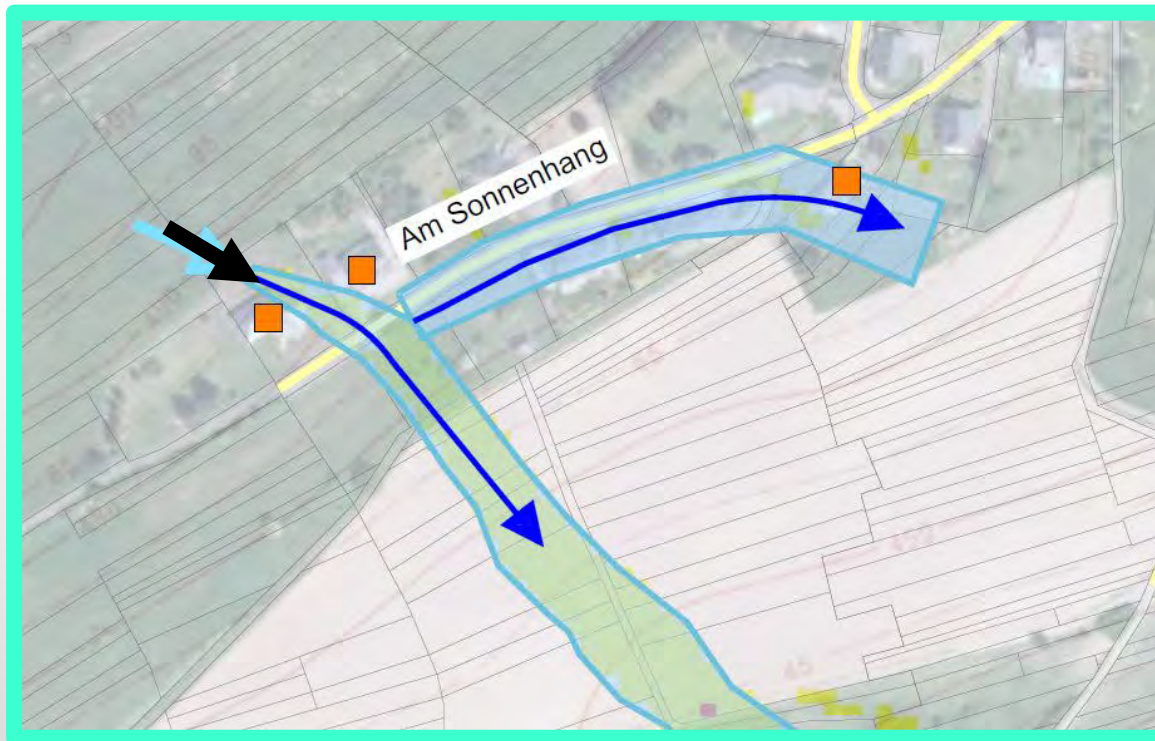
| Objekt/ Lage | Kategorie | Defizit | Nr. | Maßnahme |
|---|---|---|---|---|
| Am<br>Sonnenhang | Unkontrollierter<br>Abfluss durch<br>Bebauung | - Kerbtalabfluss in Richtung Bebauung | | |

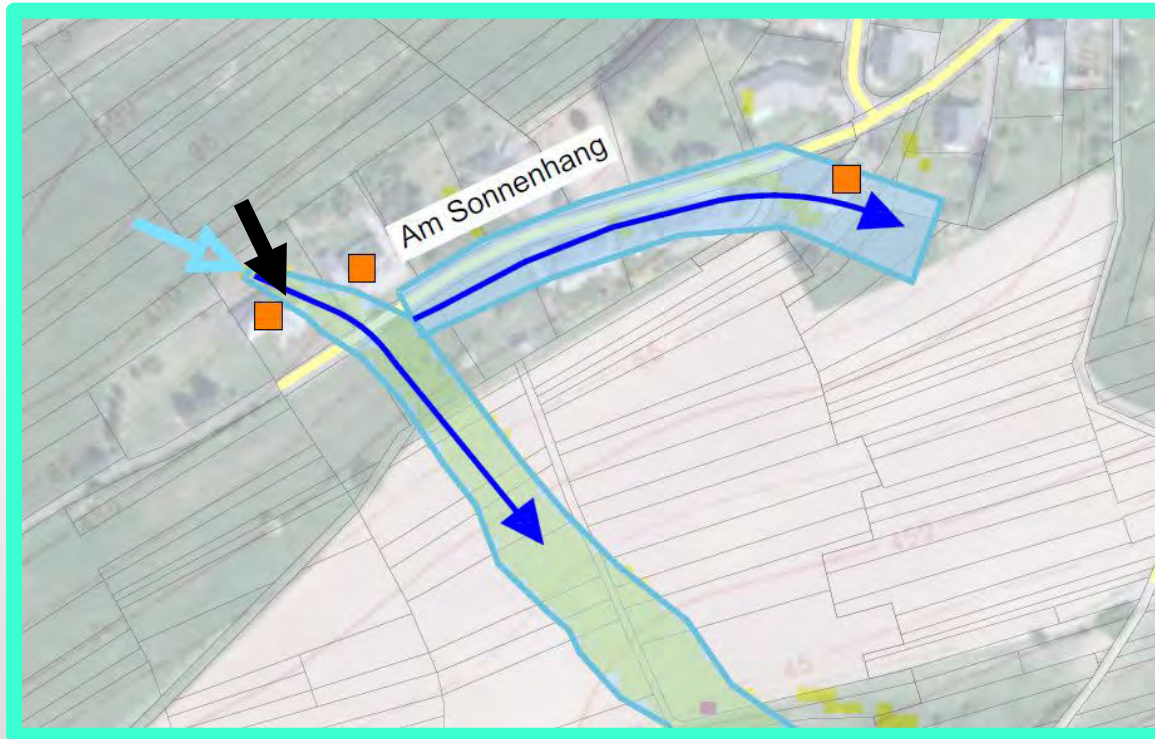
| Objekt/ Lage | Kategorie | Defizit | Nr. | Maßnahme |
|---|---|---|---|---|
| Am Sonnenhang | Unkontrollierter Abfluss durch Bebauung | - Kerbtalabfluss in Richtung Bebauung/<br>fehlender Objektschutz | 47 | Gebäudeschutz |

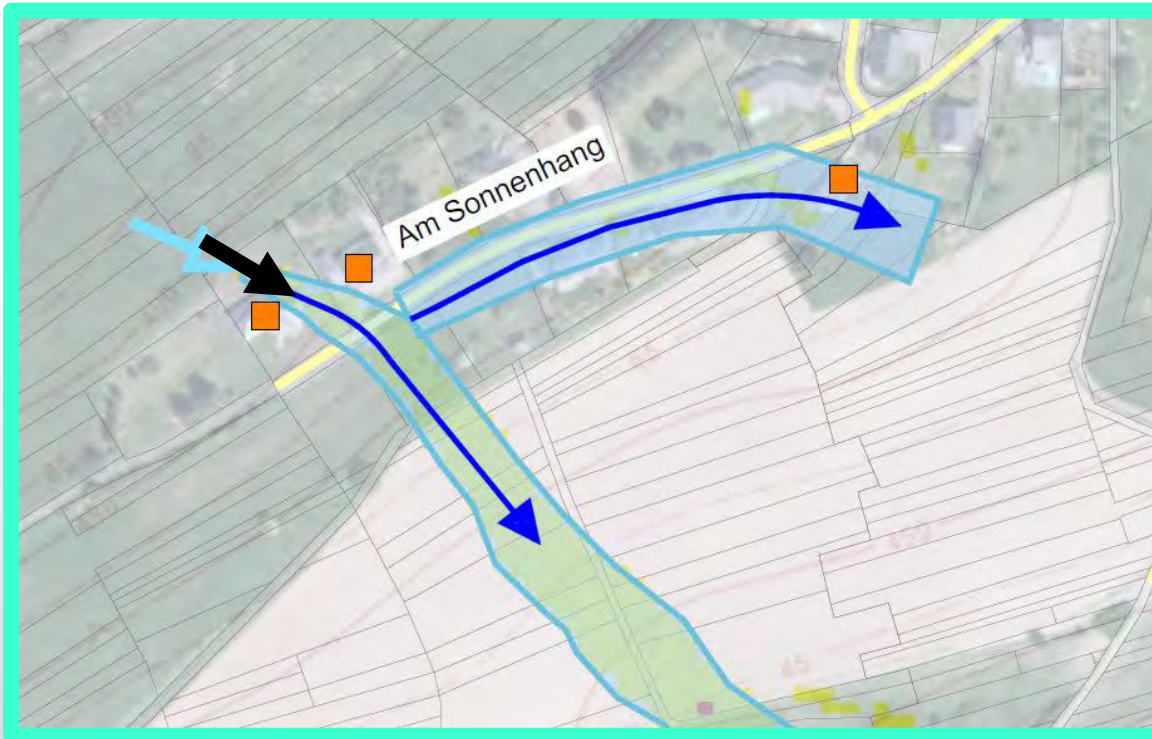
| Objekt/ Lage | Kategorie | Defizit | Nr. | Maßnahme |
|---|---|---|---|---|
| Am<br>Sonnenhang | Unkontrollierter<br>Abfluss durch<br>Bebauung | - Fehlender Objektschutz | 47 | Gebäudeschutz |
| | | | 48 | Abflusslenkung |

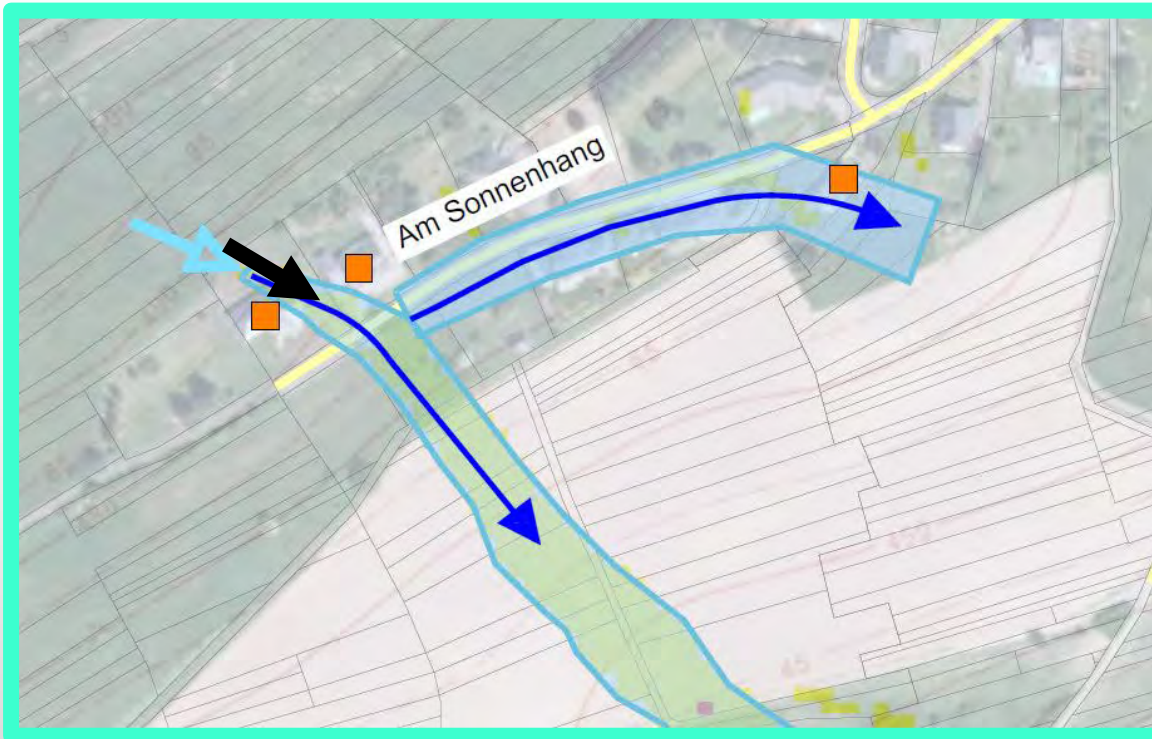
| Objekt/ Lage | Kategorie | Defizit | Nr. | Maßnahme |
|---|---|---|---|---|
| Am Sonnenhang | Unkontrollierter Abfluss durch Bebauung | <ul style="list-style-type: none"> <li>- Fehlender Objektschutz</li> <li>- Abfluss durch Bebauung</li> </ul> | 47 | Gebäudeschutz |
| | | | 48 | Abflusslenkung |

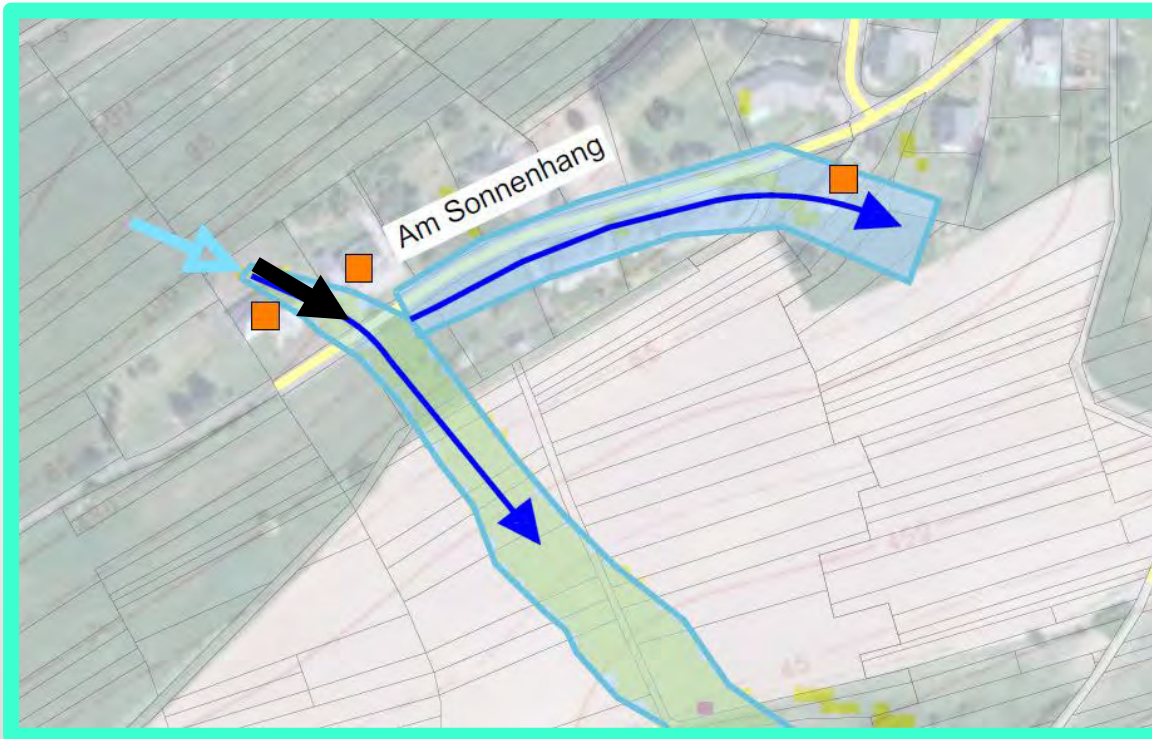
| Objekt/ Lage | Kategorie | Defizit | Nr. | Maßnahme |
|---|---|---|---|---|
| Am Sonnenhang | Unkontrollierter Abfluss durch Bebauung | - Abfluss durch Bebauung | 48 | Abflusslenkung |

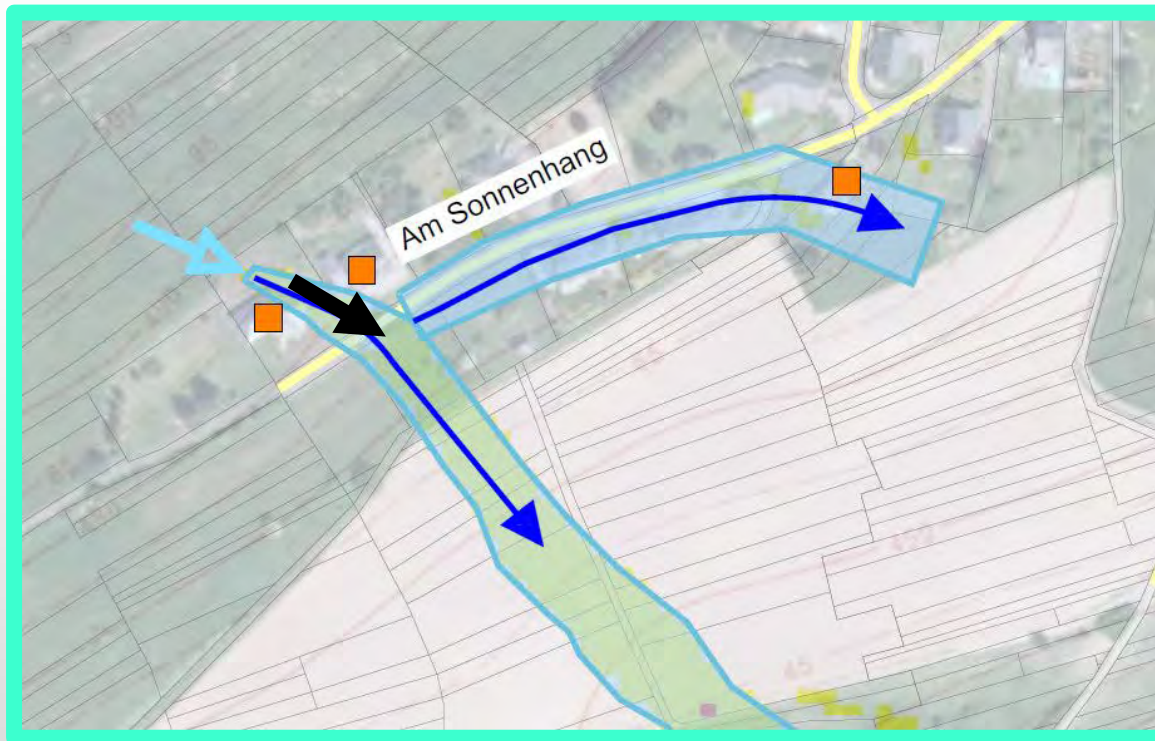
| Objekt/ Lage | Kategorie | Defizit | Nr. | Maßnahme |
|---|---|---|---|---|
| Am<br>Sonnenhang | Oberflächenabfluss | - Abflusssplittung | | |

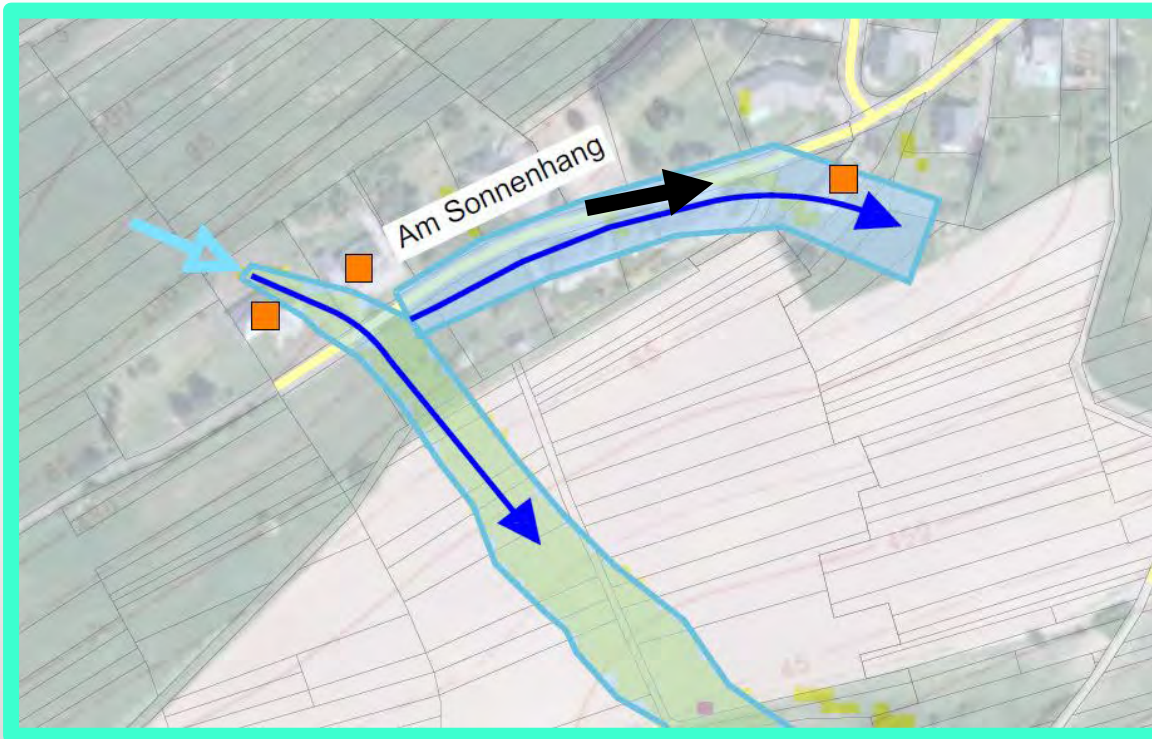
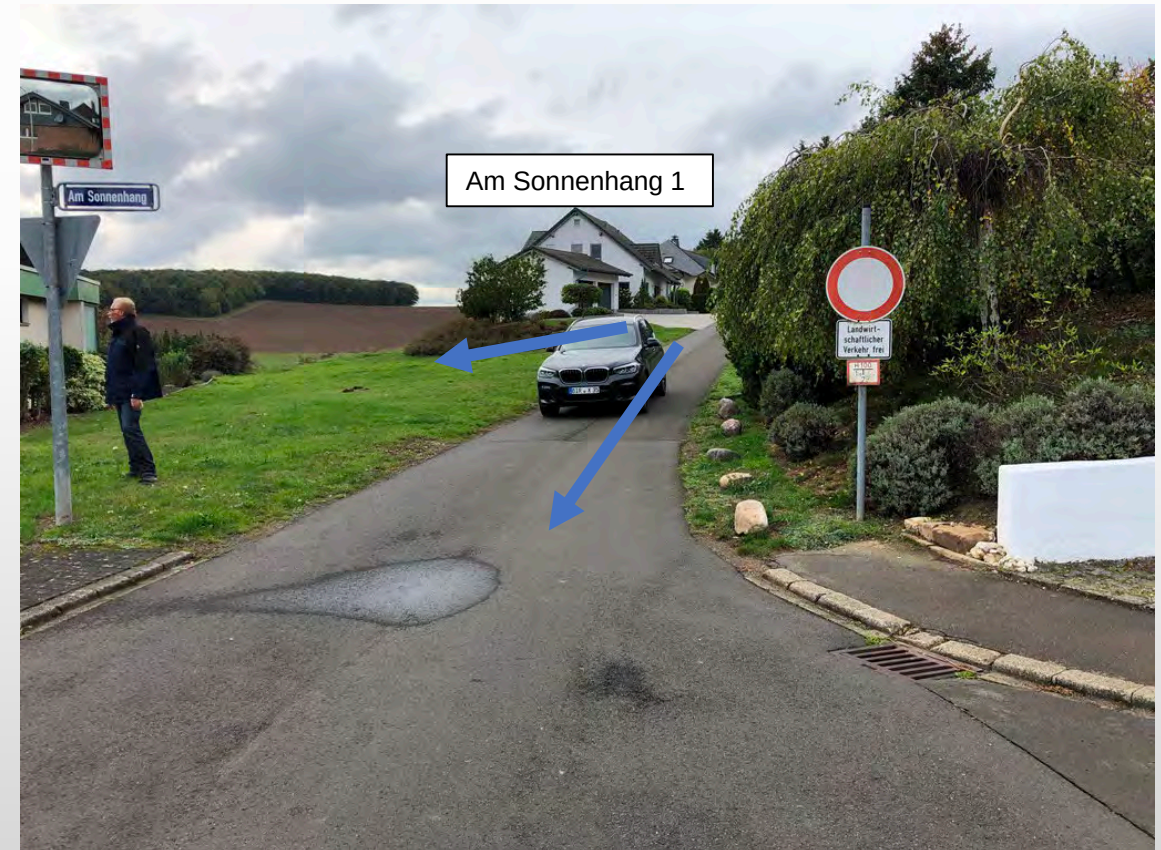
| Objekt/ Lage | Kategorie | Defizit | Nr. | Maßnahme |
|---|---|---|---|---|
| Am Sonnenhang/<br>Blumen-<br>straße | Unkontrollierter<br>Abfluss durch<br>Bebauung | - Abfluss durch Bebauung | | |

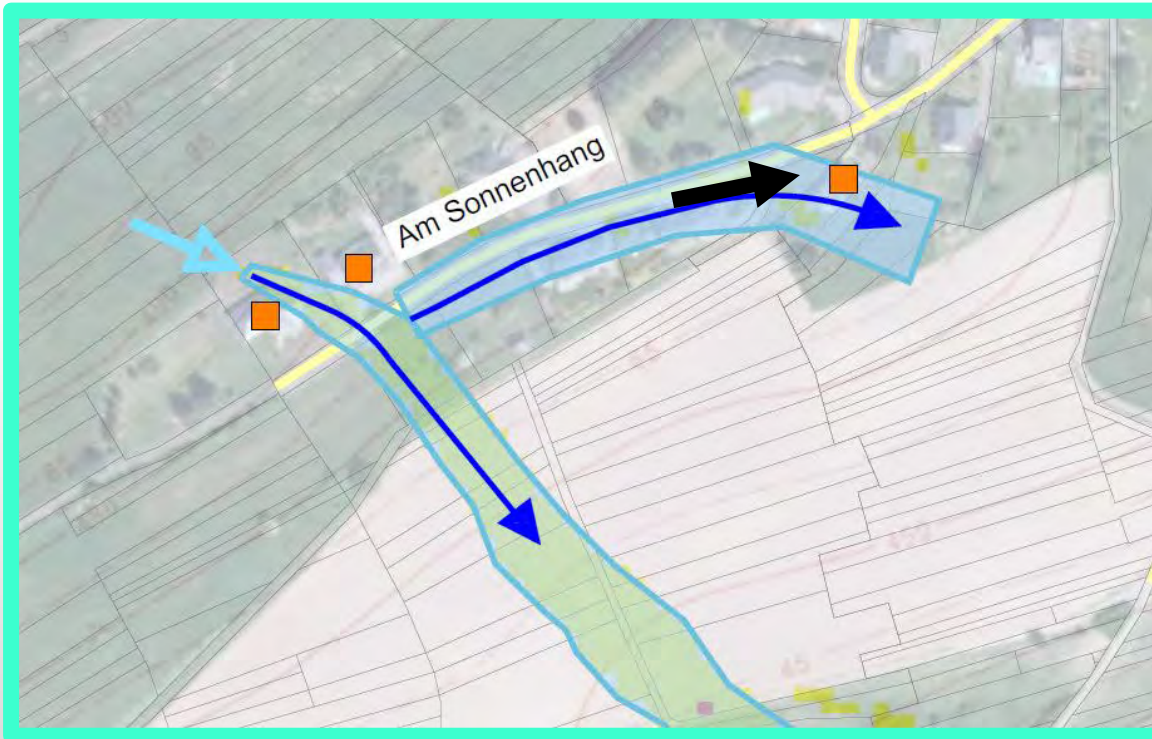
| Objekt/ Lage | Kategorie | Defizit | Nr. | Maßnahme |
|---|---|---|---|---|
| Am Sonnenhang/<br>Blumen-<br>straße | Unkontrollierter<br>Abfluss durch<br>Bebauung | - Fehlender Objektschutz | 49 | Gebäudeschutz |

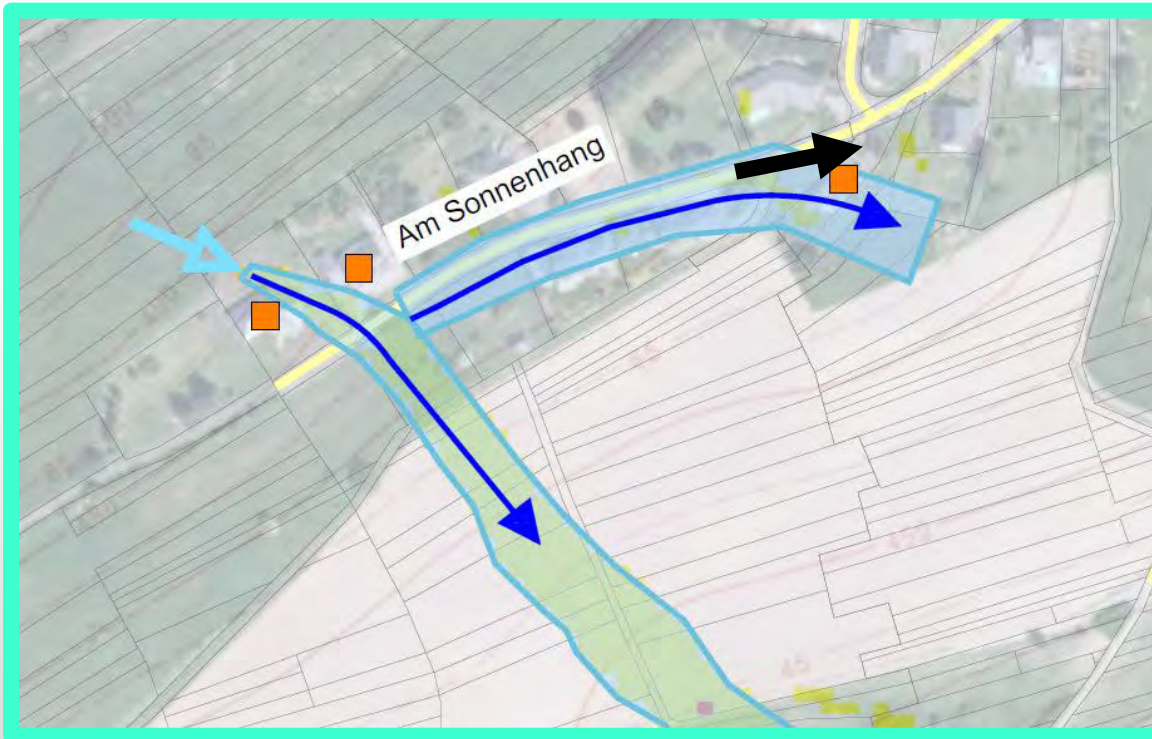
| Objekt/ Lage | Kategorie | Defizit | Nr. | Maßnahme |
|---|---|---|---|---|
| Am<br>Sonnenhang/<br>Blumen-<br>straße | Unkontrollierter<br>Abfluss durch<br>Bebauung | - KRITIS<br>- Fehlender Objektschutz | 50 | KRITIS Schutz ausreichend? |
| | | | 51 | Gebäudeschutz |

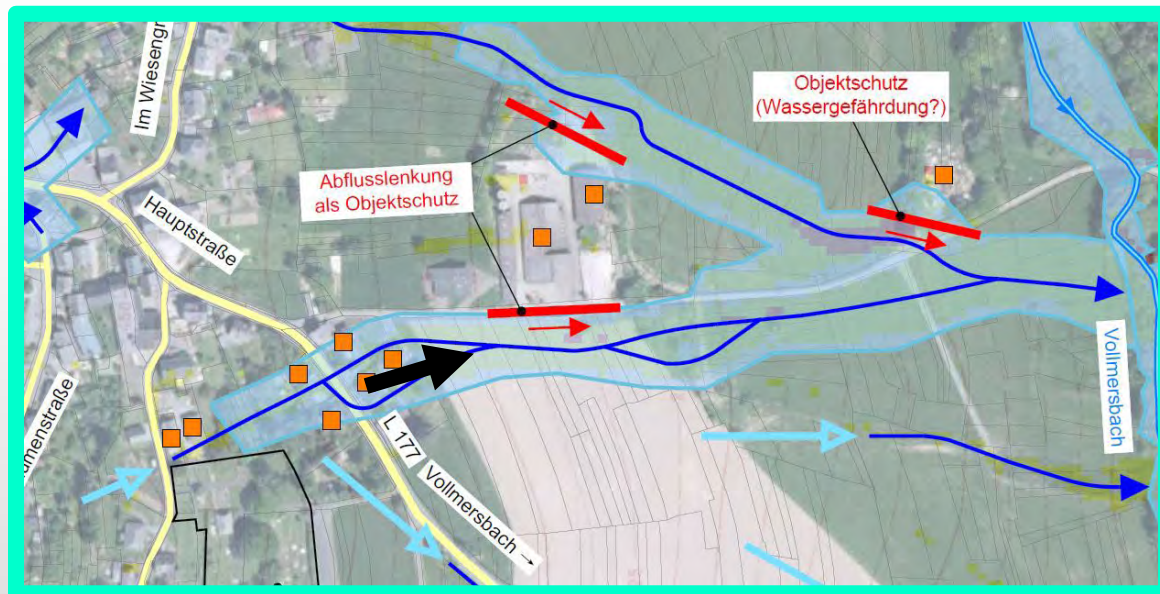
| Objekt/ Lage | Kategorie | Defizit | Nr. | Maßnahme |
|---|---|---|---|---|
| Hauptstraße<br>6a | Unkontrollierter<br>Abfluss durch<br>Bebauung | - Abfluss aus der Bebauung | | |

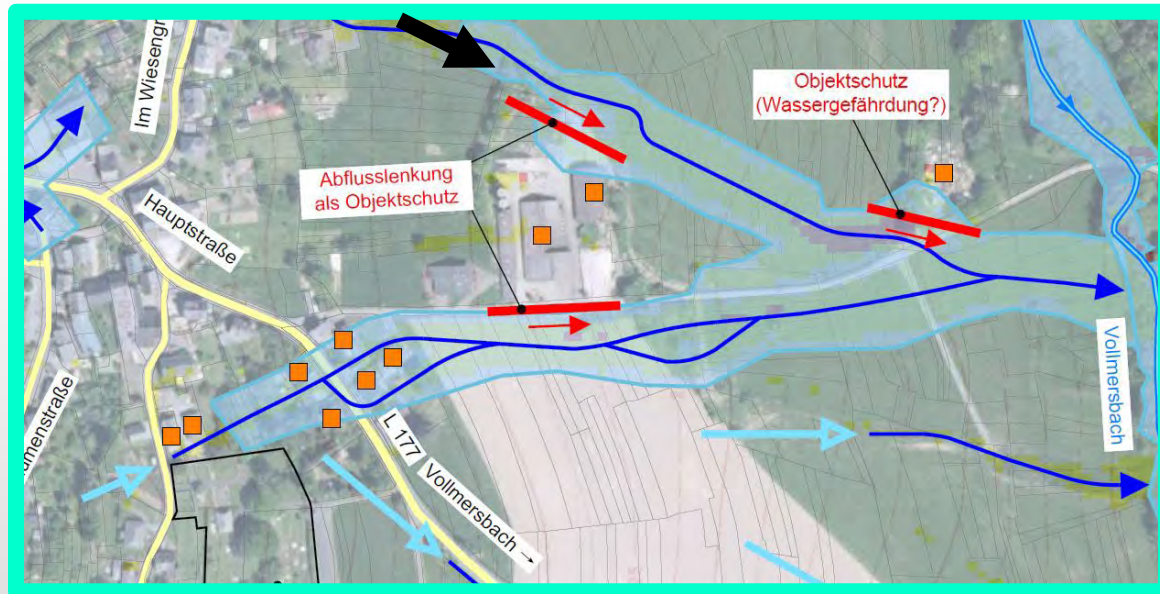
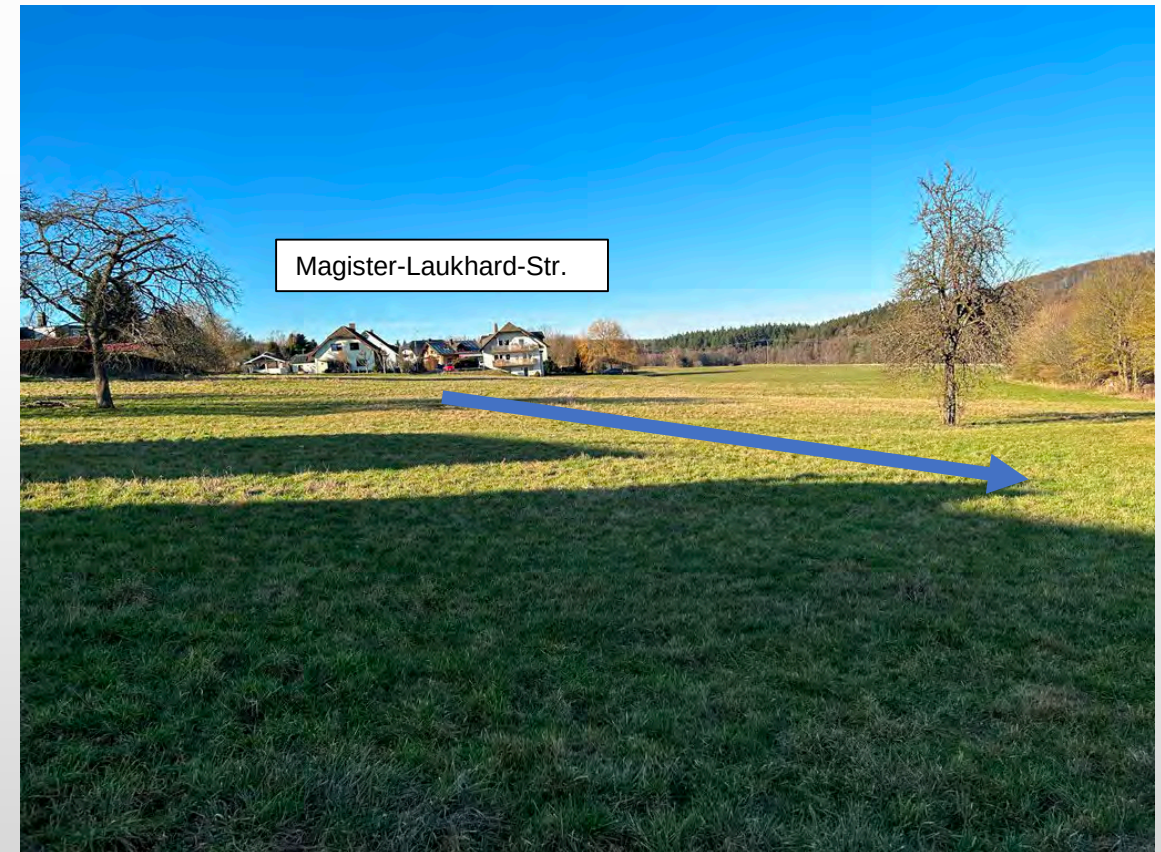
| Objekt/ Lage | Kategorie | Defizit | Nr. | Maßnahme |
|---|---|---|---|---|
| Hauptstraße<br>6a | Unkontrollierter<br>Abfluss durch<br>Bebauung | - Abfluss über Wiesenfläche | | |

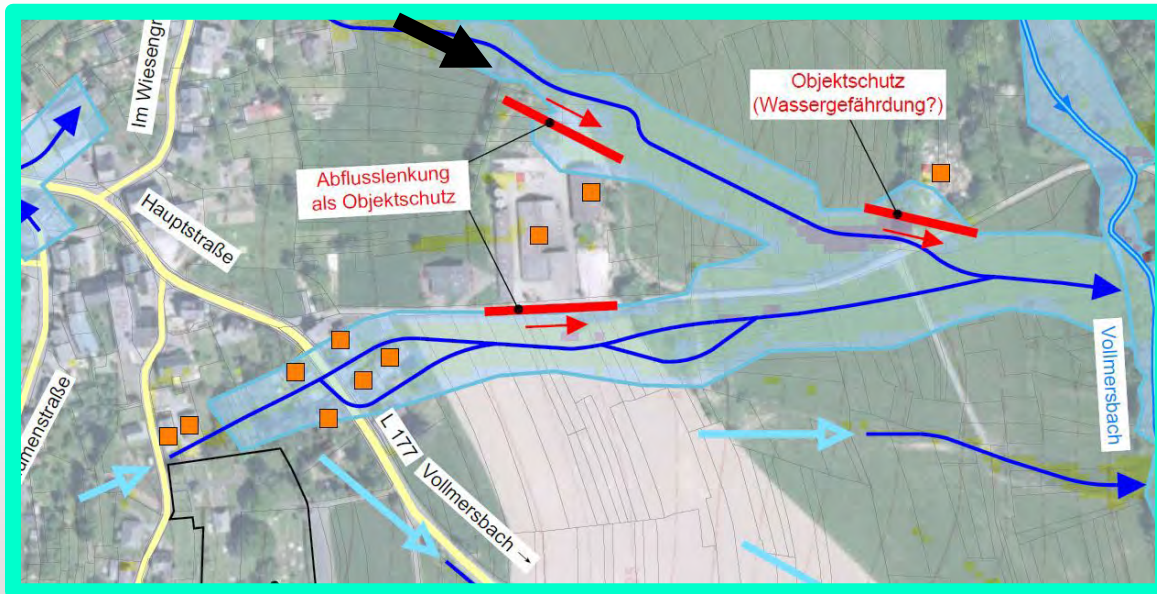
| Objekt/ Lage | Kategorie | Defizit | Nr. | Maßnahme |
|---|---|---|---|---|
| Hauptstraße<br>6a | Unkontrollierter<br>Abfluss durch<br>Bebauung | - Unkontrollierter Abfluss<br>- fehlender Objektschutz | 52 | Abflusslenkung |
| | | | 53 | Gebäudeschutz |

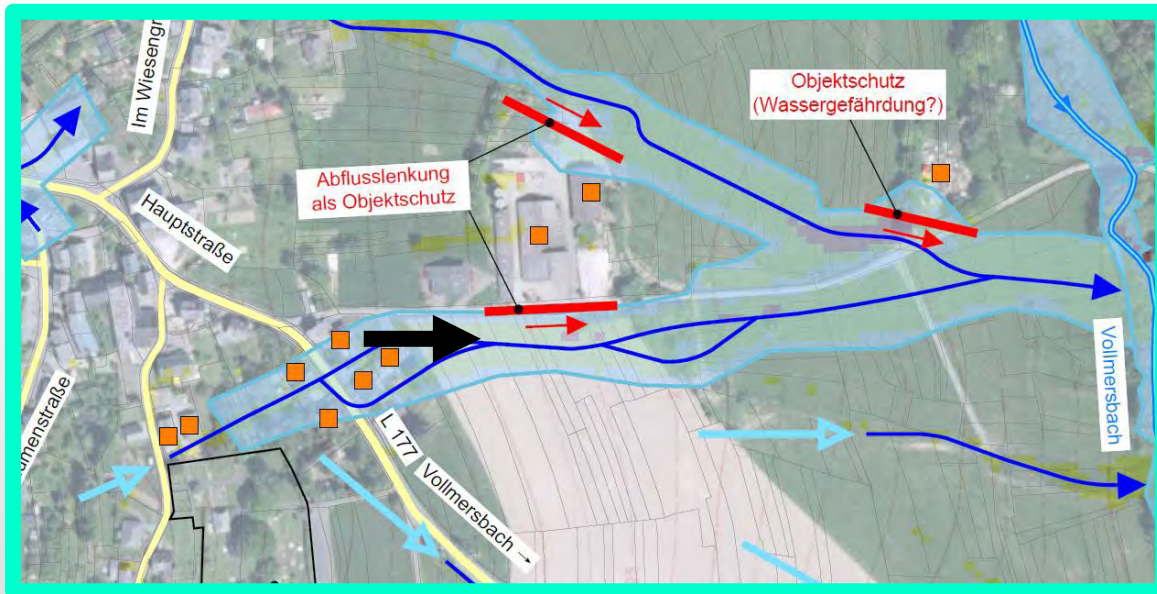
| Objekt/ Lage | Kategorie | Defizit | Nr. | Maßnahme |
|---|---|---|---|---|
| Hauptstraße<br>6a | Unkontrollierter<br>Abfluss durch<br>Bebauung | - Unkontrollierter Abfluss<br>- fehlender Objektschutz | 52 | Abflusslenkung |
| | | | 53 | Gebäudeschutz |

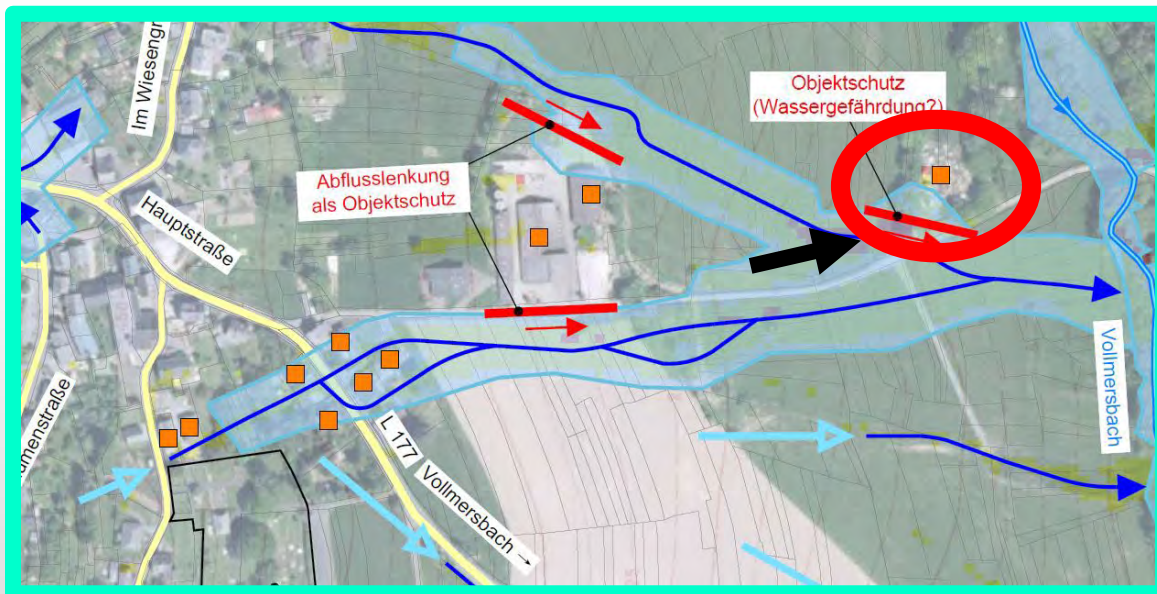
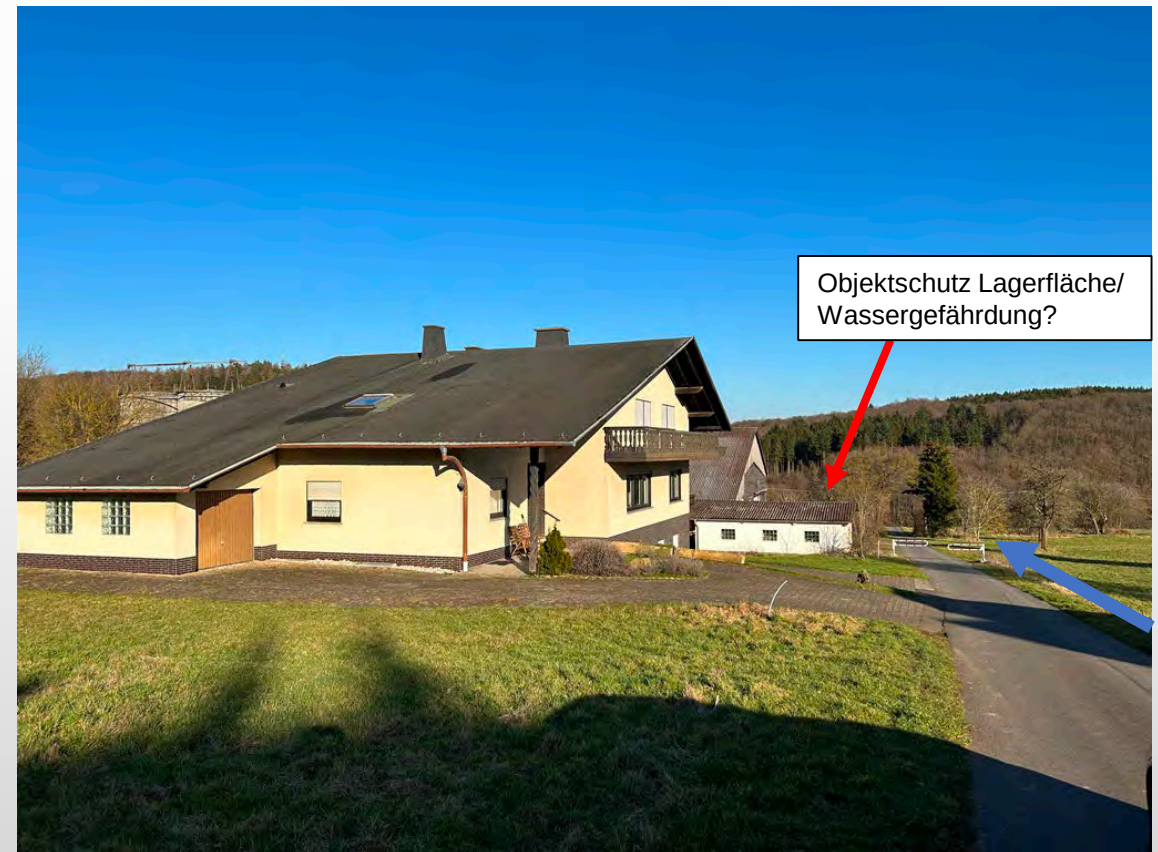
| Objekt/ Lage | Kategorie | Defizit | Nr. | Maßnahme |
|---|---|---|---|---|
| Hauptstraße<br>6a | Unkontrollierter<br>Abfluss durch<br>Bebauung | - fehlender Objektschutz Lagerfläche | 54 | Abflusslenkung |
| | | | 55 | Wassergefährdung? |
