# Hochwasservorsorgekonzept Ortsgemeinde Veitsrodt

# Ablauf „Vorstellung HWV-Konzept“

## OG Veitsrodt: Defizitanalyse & Maßnahmenkatalog

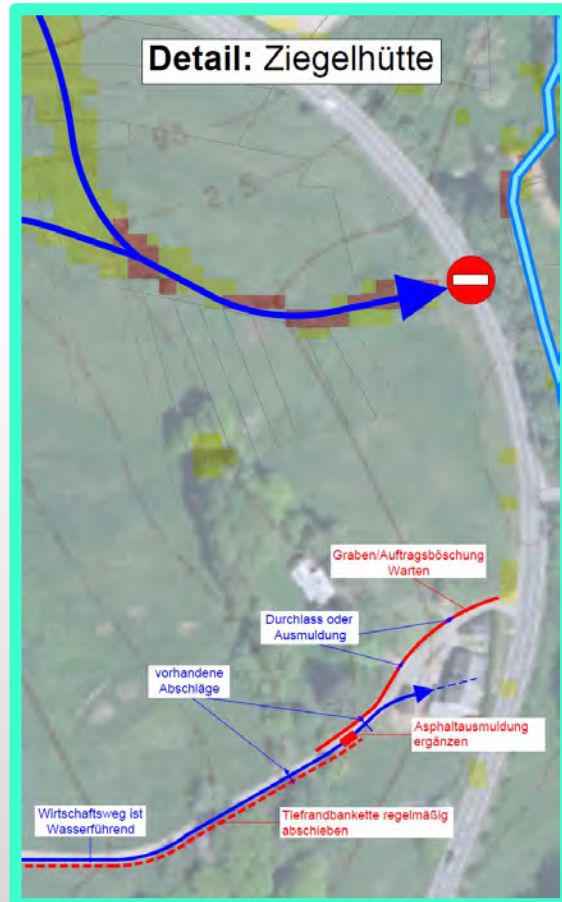
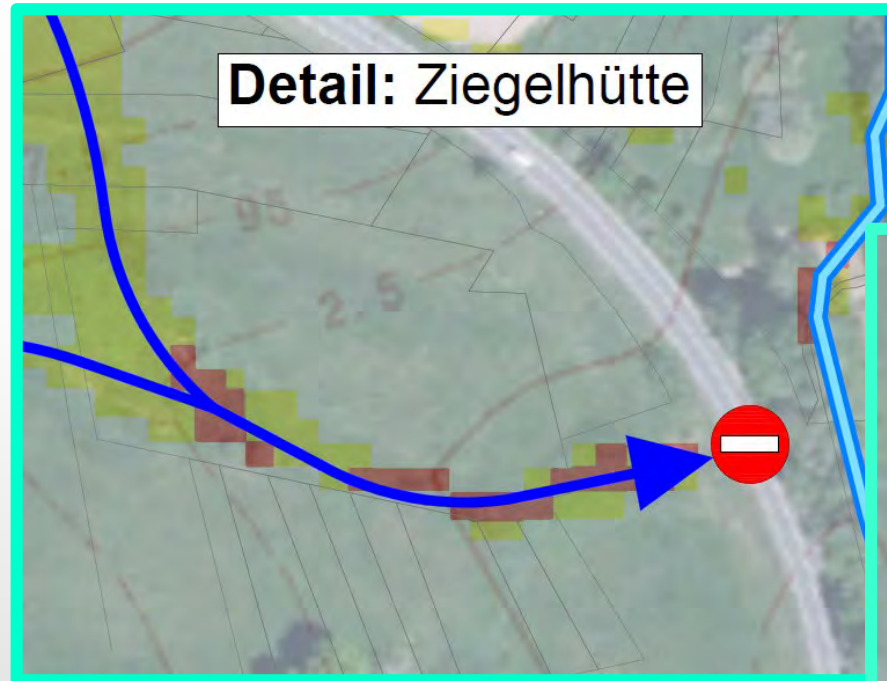
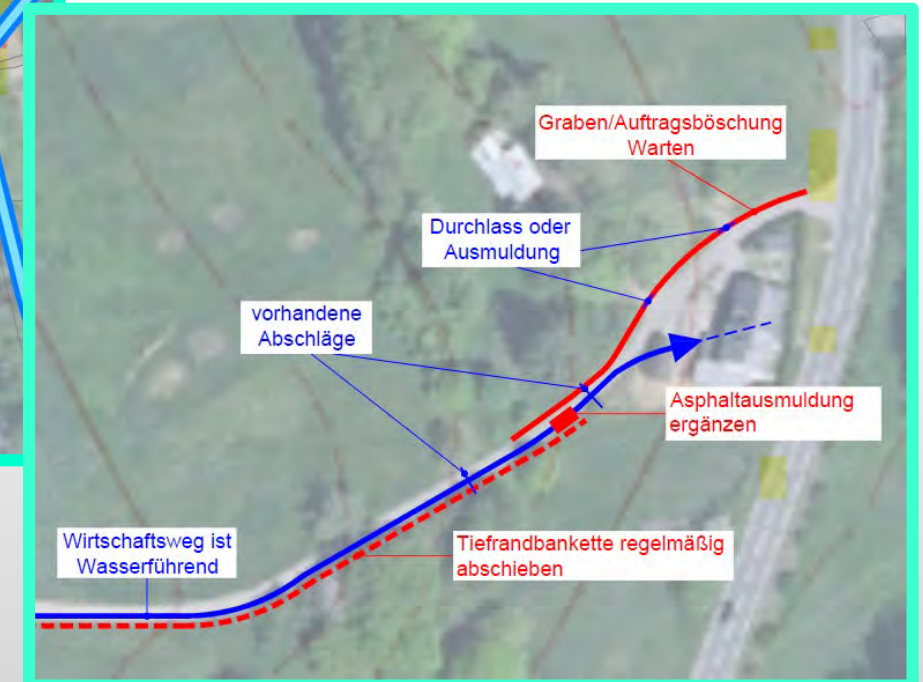
| Objekt/ Lage | Kategorie | Defizit | Nr. | Maßnahme |
|---|---|---|---|---|
| Ziegelhütte | Unkontrollierter Abfluss | <ul style="list-style-type: none"> <li>- Einstau an L 177</li> <li>- WW als Notwasserweg</li> </ul> | | |

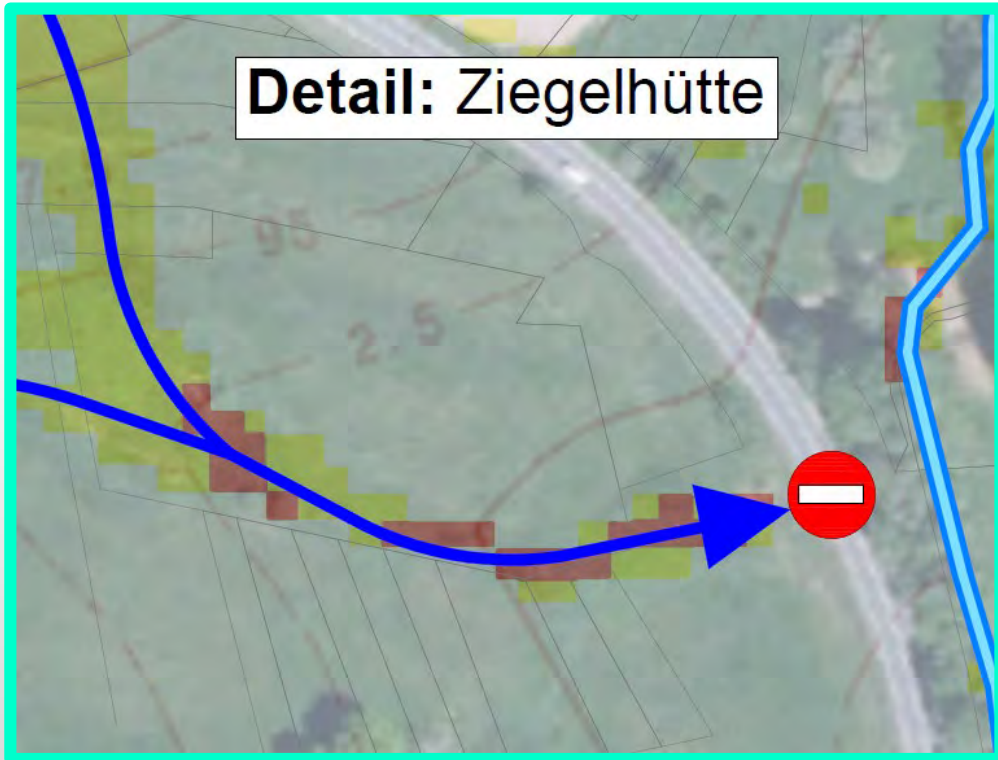
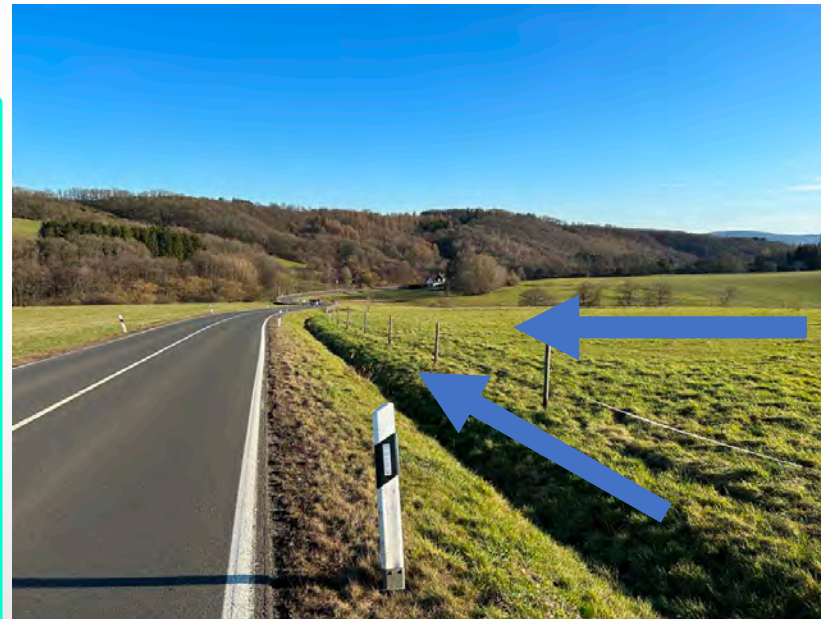
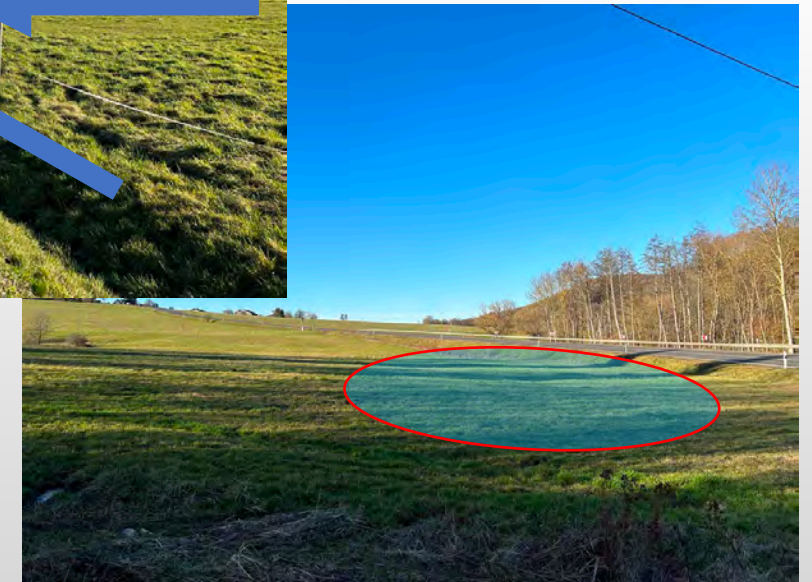
| Objekt/ Lage | Kategorie | Defizit | Nr. | Maßnahme |
|---|---|---|---|---|
| Ziegelhütte | Einstau an L 177 | <ul style="list-style-type: none"> <li>- Durchlass an Tiefpunkt zugesetzt</li> <li>- Überstauung auf L 177/ Passierbarkeit</li> </ul> | 56 | Durchlass warten/ instands. |

| Objekt/ Lage | Kategorie | Defizit | Nr. | Maßnahme |
|---|---|---|---|---|
| | | | 57 | Hinweis Rettungsdienste |

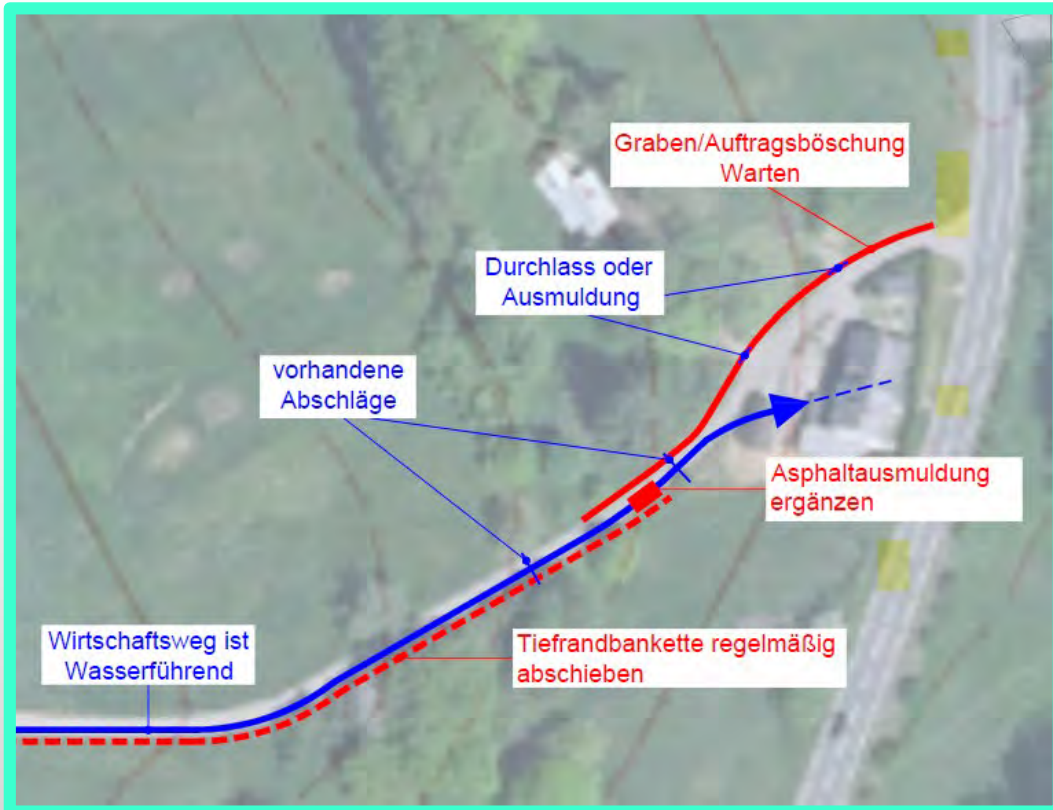
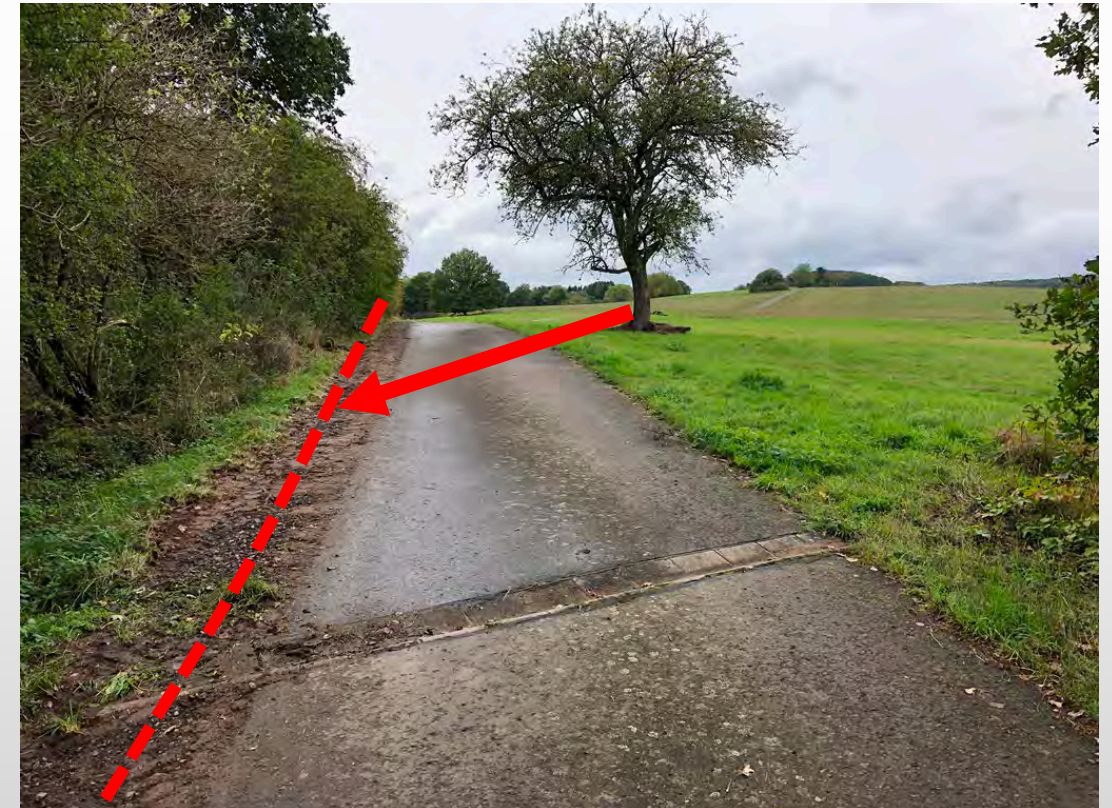
| Objekt/ Lage | Kategorie | Defizit | Nr. | Maßnahme |
|---|---|---|---|---|
| Ziegelhütte | WW als Notwasserweg | - Wirtschaftsweg ist wasserführend | 58 | Bankette am Tiefrand regelmäßig abschieben |

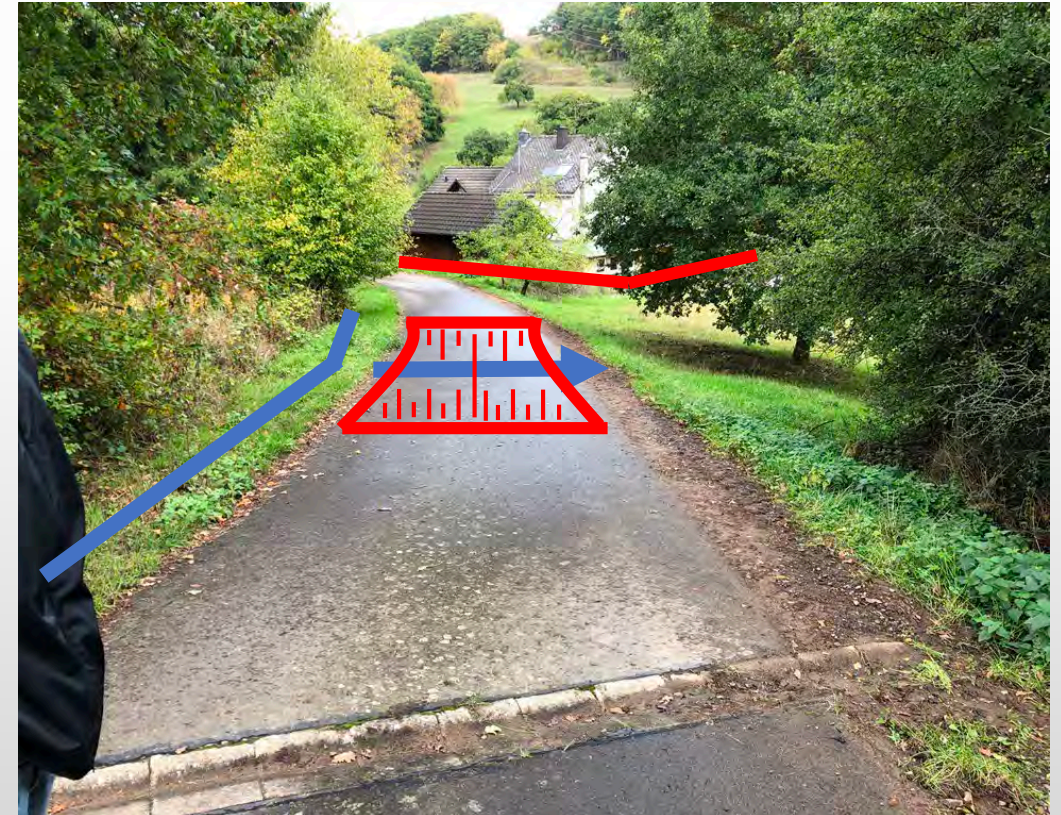
| Objekt/ Lage | Kategorie | Defizit | Nr. | Maßnahme |
|---|---|---|---|---|
| Ziegelhütte | WW als Notwasserweg | - Entwässerungselemente ausreichend?<br><br>- Objektschutz | 59 | Wartung/ Instandsetzung |

| Objekt/ Lage | Kategorie | Defizit | Nr. | Maßnahme |
|---|---|---|---|---|
| | | | 60 | Asphaltausmuldung? |
| | | | 61 | Gebäudeschutz |
